国史跡盛岡城跡

—第 37 次調査—

第 37 次発掘調査成果(9 月 30 日現在)

調査期間	平成 29 年 7 月 25 日～同年 11 月下旬 (予定)
調査位置	三ノ丸北西石垣上面 (A 区), 三ノ丸瓦門北側石垣上面 (B 区) 三ノ丸北西石垣下面 (C 区)
調査目的	三ノ丸北西石垣解体修理に伴う事前調査
調査面積	約 260 m ²
確認した遺構

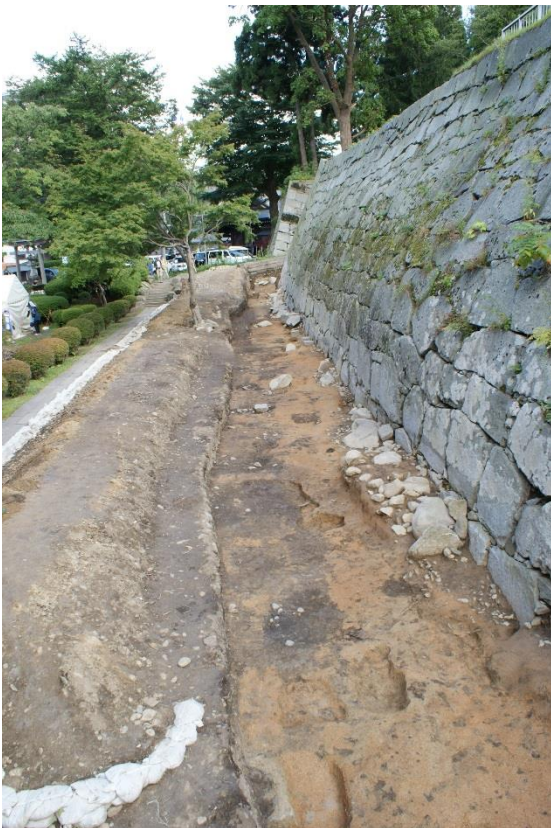
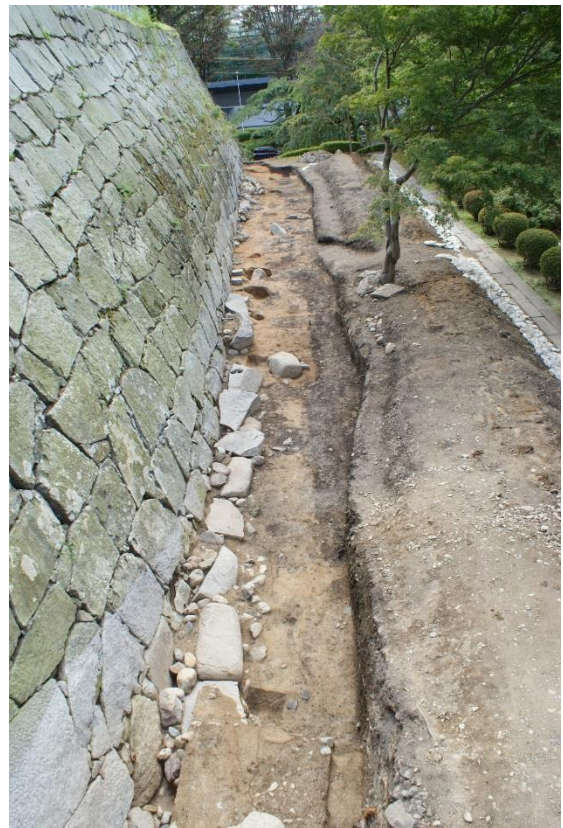
三ノ丸北西部北面石垣 根固石検出状況

C 区・・・北西部下面に位置し、石垣根石・根石据方、根石前面の根固石を確認しています。根石と根固石の一部は表土より上に露出しているものがありました。つまり、公園整備以降に根石を覆う地山や盛土が、削平されている可能性が高いと考えられます。根固石は、一部抜き取られている部分 (近代の建物建築の際か) もありますが、当初は全ての根石前面に設置されていたものと考えられます。使用石材は花崗岩の自然石が多いですが、中には矢穴が確認できる割石もあり、2 期と 4 期の矢穴を確認しています。このことから、根固石を設置したのは宝永 2 年の積み直しの際と考えられます。根石は自然面の残る割石や野面石を多く使用していることから、2 期根石を残しているように見えますが、4 期矢穴が残る石材や方形に整形された石材も見受けられることから、根石自体も宝永 2 年に積み直されている可能性も否定できません。

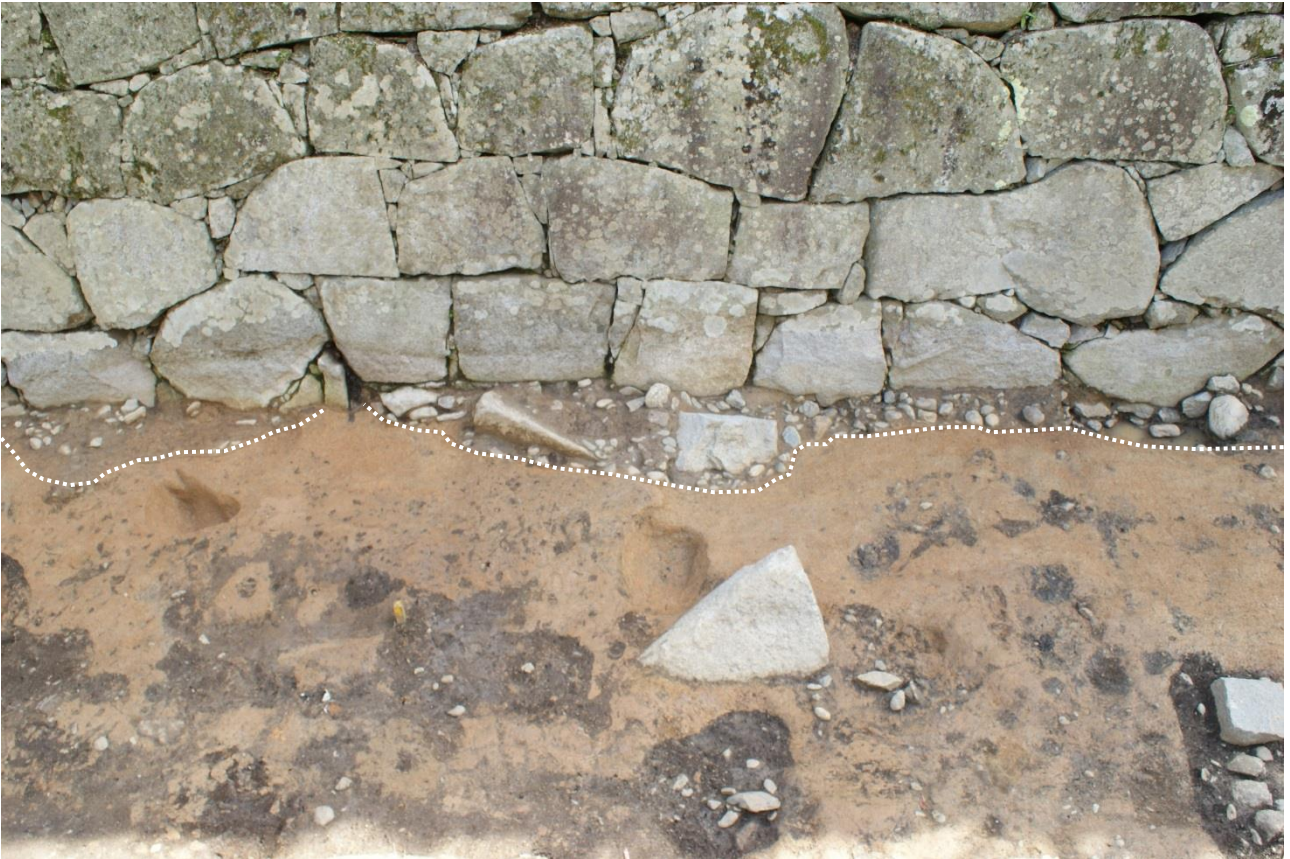
三ノ丸北面石垣（中央） 根石据方掘りこみ

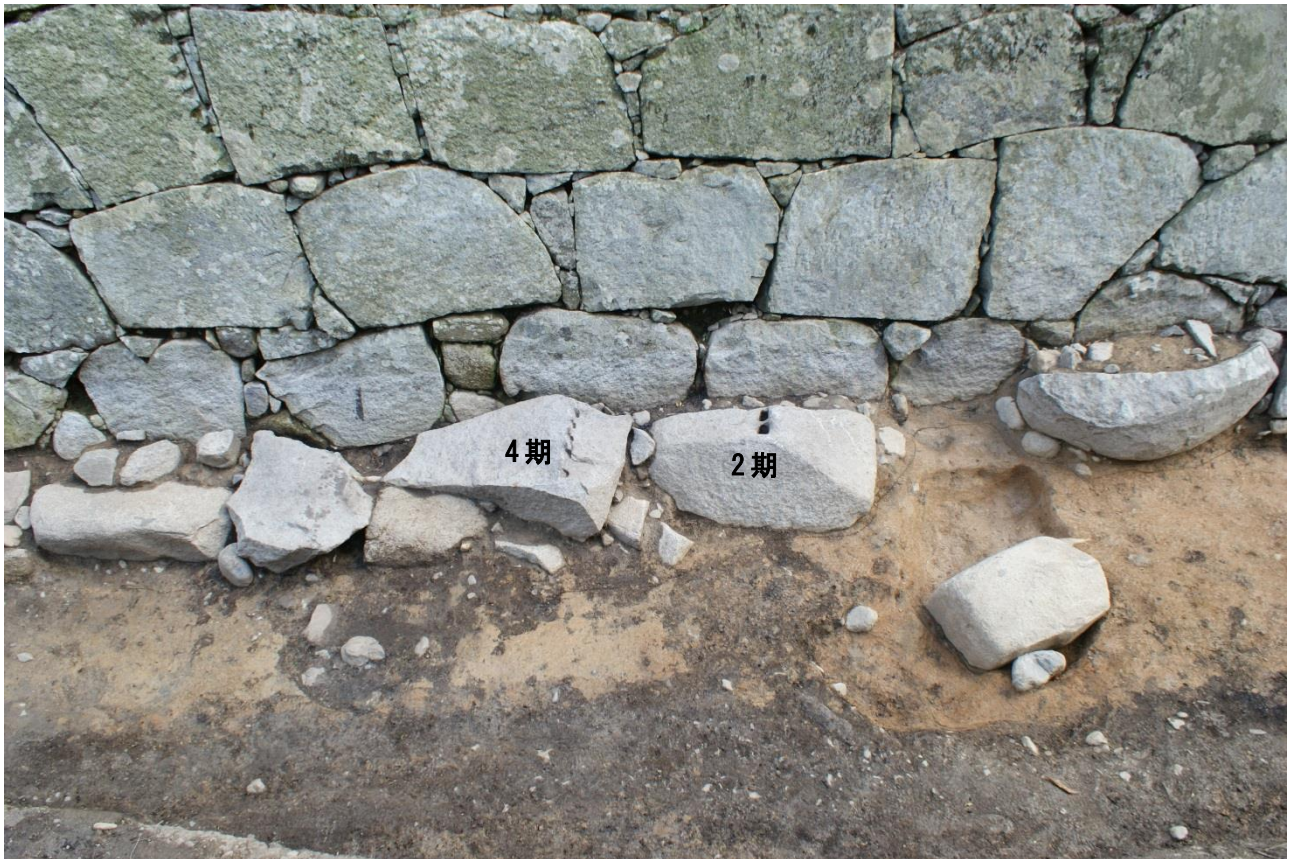
三ノ丸北面石垣（東） 矢穴の残る根固石

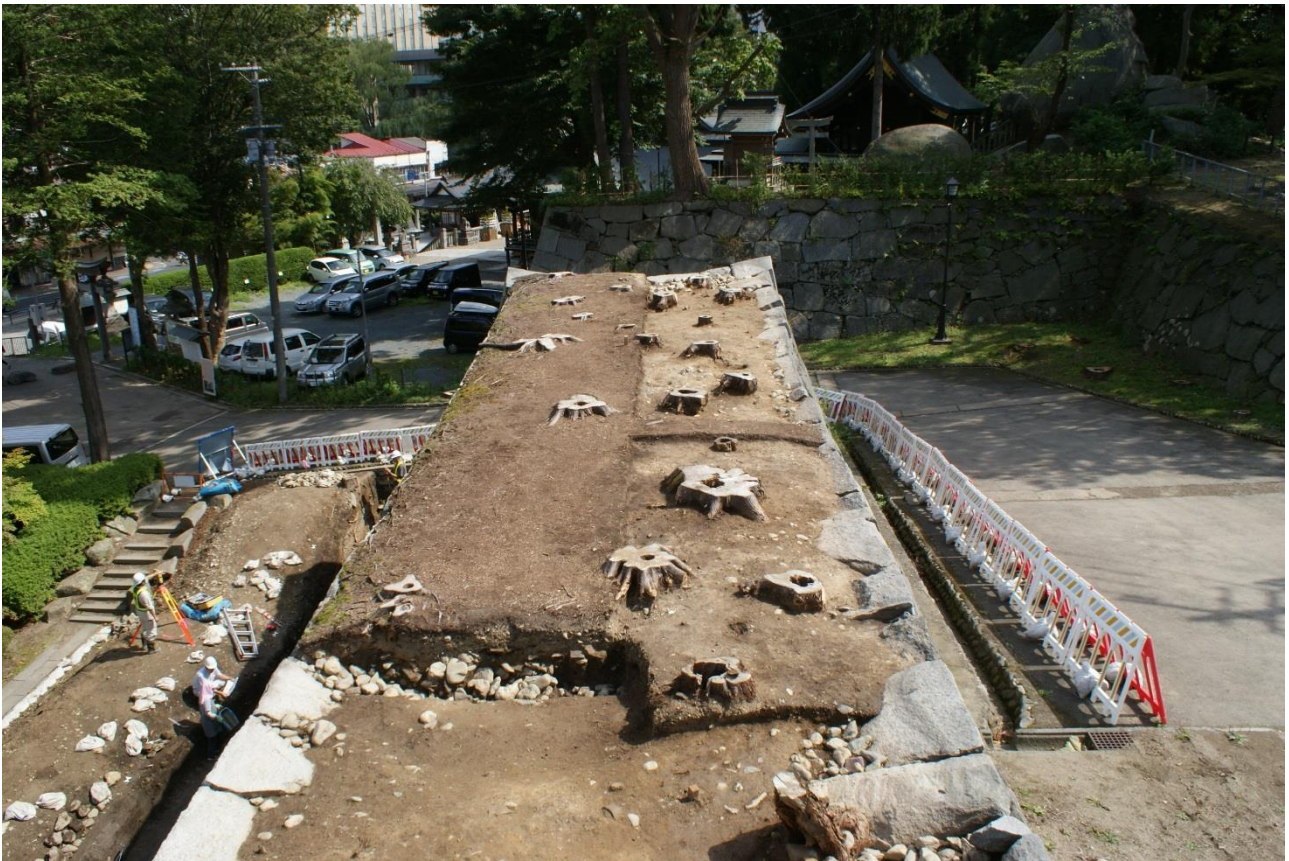
B 区・・・瓦門北側上面に位置し、石垣天端石・栗石・盛土 (4 期以降) を確認しています。栗石上面の盛土は、これまで三ノ丸の調査では確認されていない盛土で、おそらく公園整備時にこの場所は、あまり削平を受けなかったため残存したものであると考えられます。この盛土は、切り崩した花崗岩風化層を主体とする他の地点の盛土と異なり、小礫を多く含む締りのない脆い粘質土が主体を占め、廃棄された瓦片が大量に含まれていました。また、この盛土直下の石垣内部には栗石のみが充填されていると考えられます。盛土上面で瓦門建物跡の礎石等の確認も行っていますが、残念ながら現段階では確認できていません。

瓦門北側（B区）全景 表土除去状況

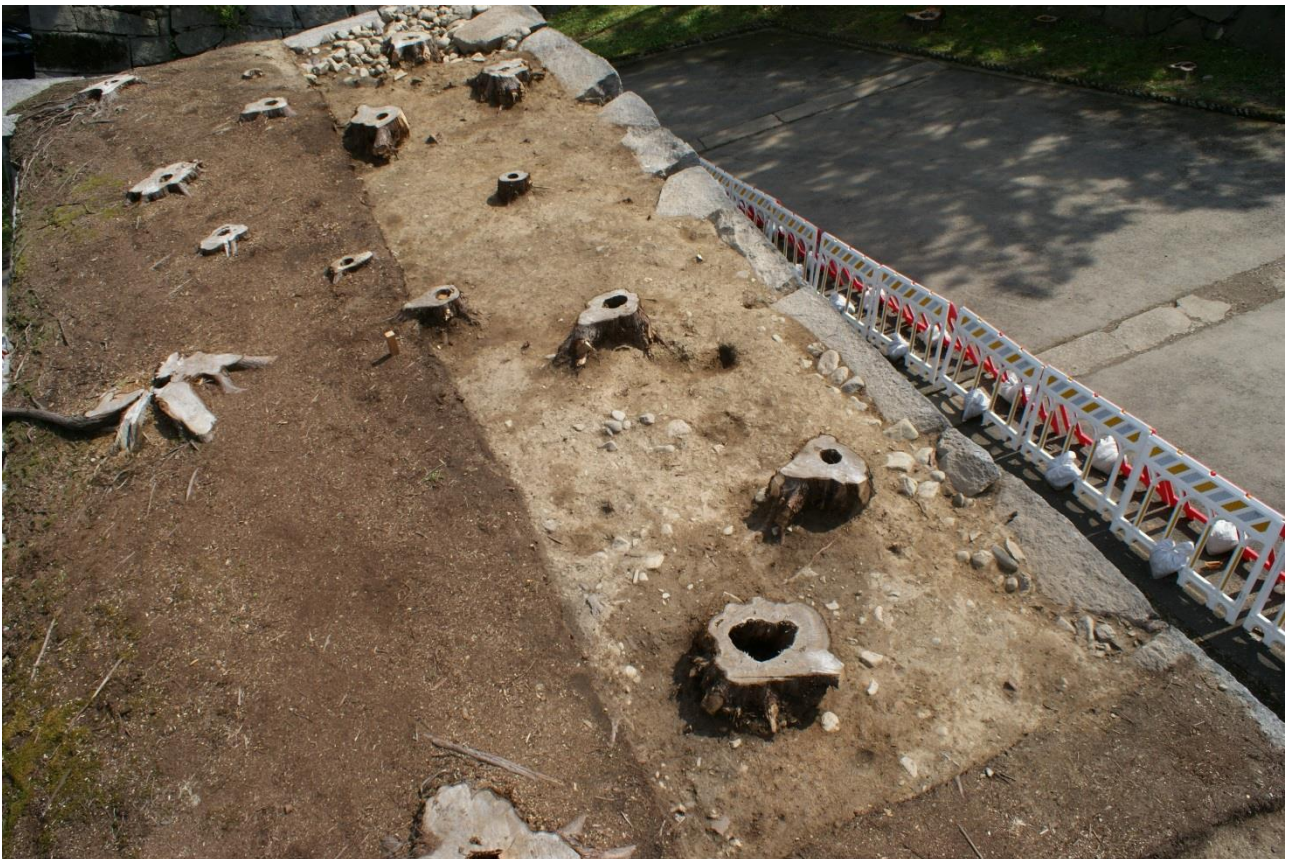
瓦門北側（B区）東側 表土除去状況

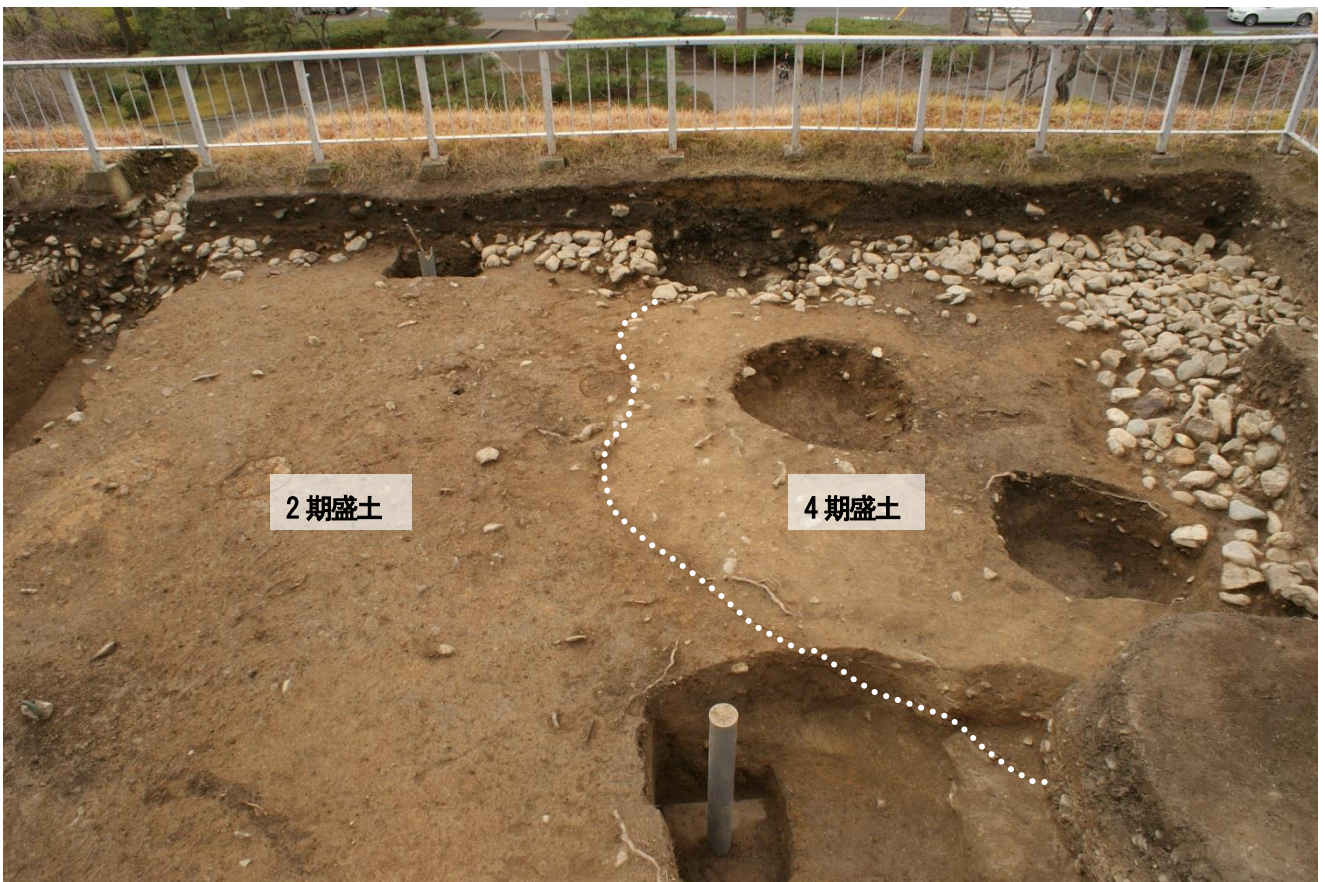
A 区・・・北西部上面に位置し、栗石や盛土を確認しています。この北面石垣は元和 3 年 (1617) の構築後 (2 期), 宝永 2 年 (1705) に積み直されています (奉行名石垣: 4 期)。4 期の栗石幅は天端石から約 2.5~3.0m です。背面の盛土は栗石から約 2m 内側で新旧の違いがあり、宝永 2 年の石垣修理の際に盛土自体も大幅に削平し、積み直していることが確認できました。また、石垣の北西隅付近でも新旧 (4 期・2 期) の栗石の境目と盛土の境目も確認しています。

三ノ丸北西部上面 2期盛土と4期盛土の境目（平成 26 年度 第 34 次調査）
