盛岡城の石垣修復史 ～昭和・平成・令和～

盛岡市遺跡の学び館 今松佑太

—令和— 令和3年度～令和6年度（三ノ丸北西部北面）

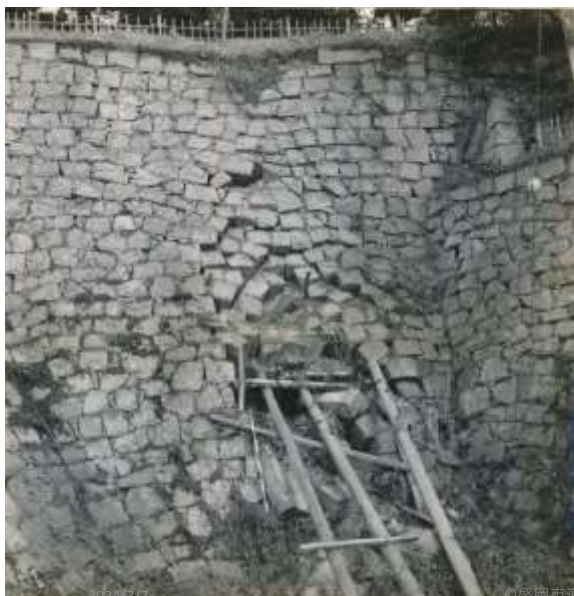
昭和36年（1961）6月24日～28日まで降り続いた雨により、28日に二ノ丸南西部の石垣が崩壊した。同月30日にも落石があり、7月5日には支柱を差し込みこれ以上の被害が出ないための応急処置が行われた。

崩壊した石垣

○工事の内容

石垣解体：138.0㎡
山切崩：331.7㎡

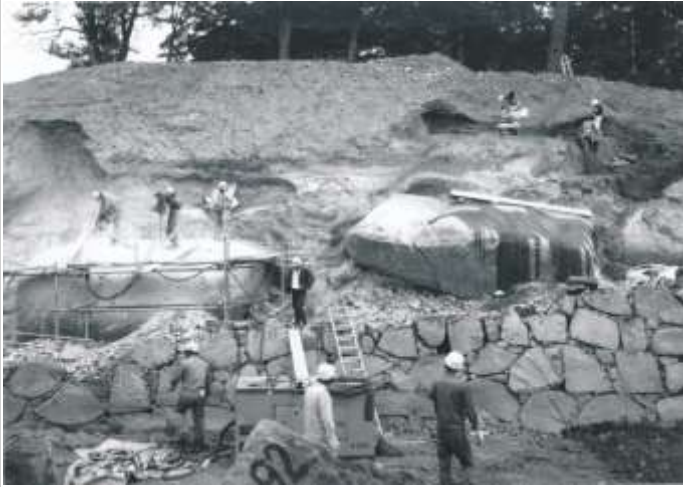
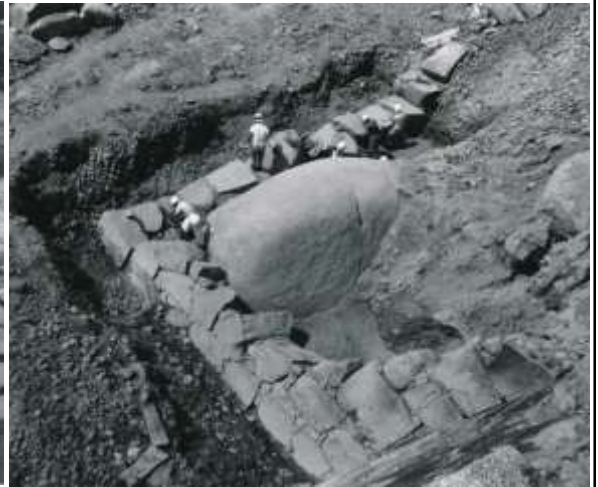
石垣の中から現れた巨石（転石）

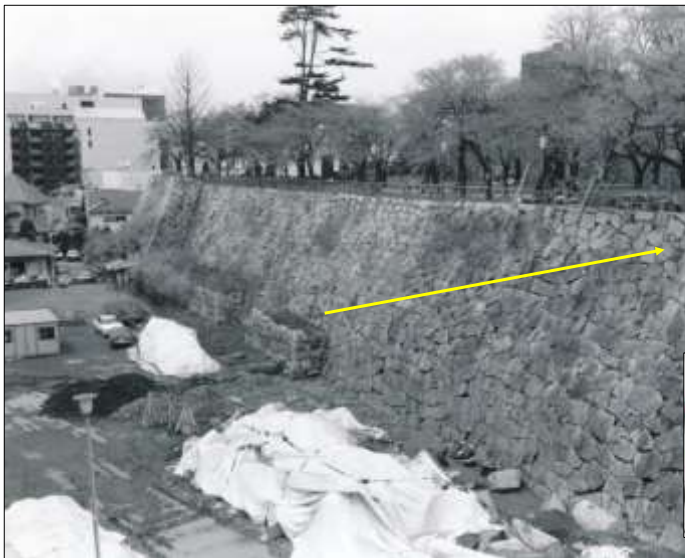
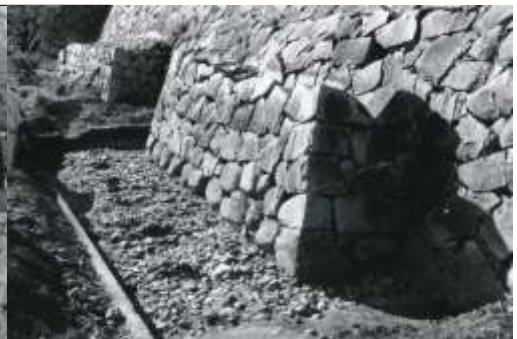
南面のハバキ石垣

江戸時代に石垣の孕みを押えるために設置された石垣
藩の財政事情により解体修復とはならず、応急処置として設置された

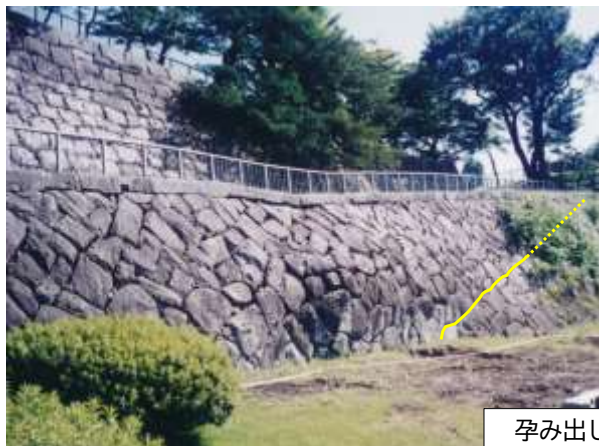
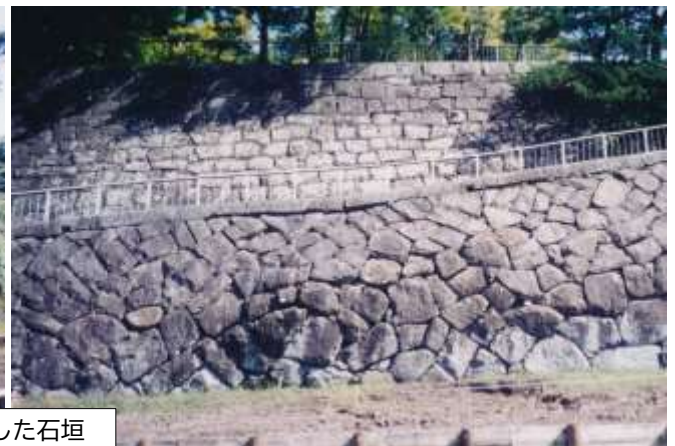
孕み出した石垣

○修復工事スケジュール

石垣解体工事、石垣の調査着手：平成13年9月1日
 石垣下部の発掘調査：同 10月3日～10月7日
 積み上げ工事：同 10月11日～10月30日
 坂道の開放：同 11月1日

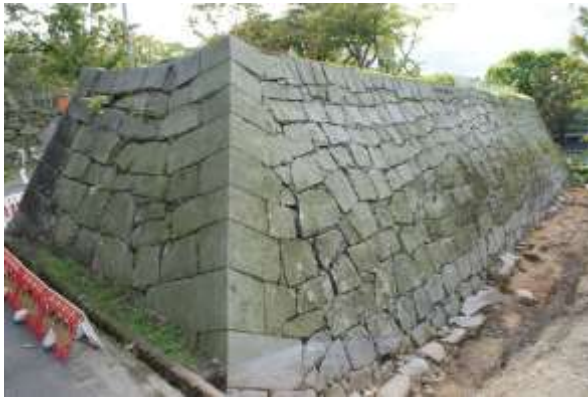
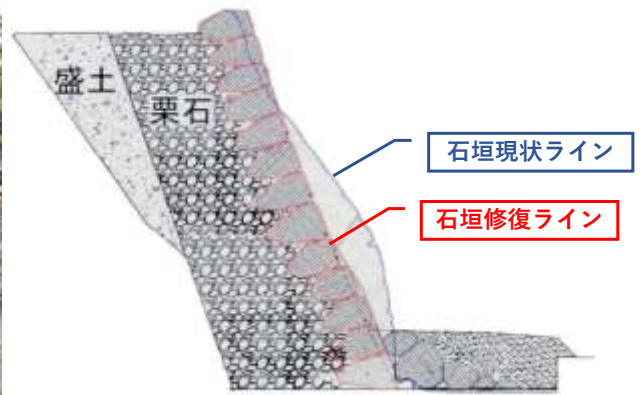
三ノ丸北西部石垣（北面）

- ・宝永2年修復（普請奉行名）
- ・全体的に孕みだしているが、東から26m付近が一番顕著。鉛直上に約70cm孕み出しが認められる。

- ①現状石垣の不安定を解消する施工とし、「歴史の証拠」であるオリジナルの石垣を可能な限り残す。
- ②根本修理とはせず、孕みのある石垣も「歴史の証拠」として許容し、修復範囲を可能な限り抑制する。
- ③石垣奉行名の石垣は動かさない。

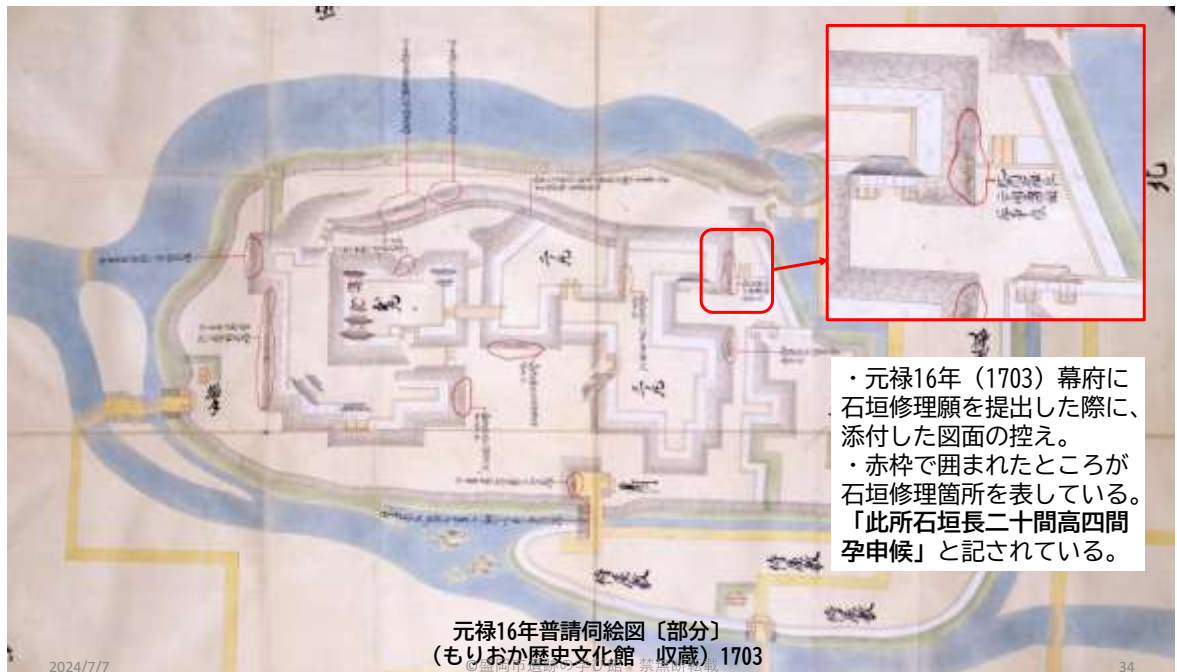
元禄16年普請何絵図【部分】
 （もりおか歴史文化館 収蔵）1703

・元禄16年（1703）幕府に石垣修理願を提出した際に、添付した図面の控え。
 ・赤枠で囲まれたところが石垣修理箇所を表している。「此所石垣長二十間高四間孕申候」と記されている。

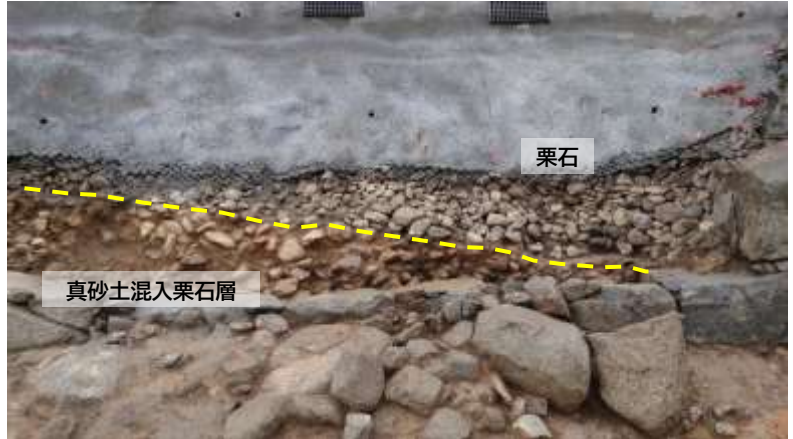
真砂土混入栗石層 (14段目下部から根石直上)

栗石の隙間を充填するように真砂土主体の土砂が詰まっている。

- ・ 東側から西側へ傾斜している（高低差は約50cm）。
- ・ 流れ込み土砂ではなく、人為的な堆積と考えられる。
- ・ 地形の低い西側へ導水する効果を狙ったものか。

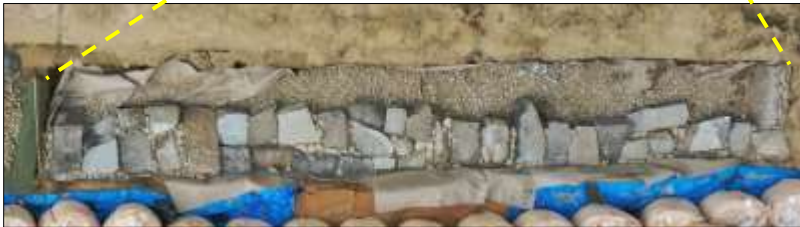
根石前の押え石

上：押え石残存状況 下：押え石再現状況

これまでの発掘調査で、宝永2年（1705）に修復された際に、新たに設置された根石前の押え石が複数発見されたが、戦後に「花鳥園」という建物が建てられたときに一部撤去された可能性がある。この押え石を再現することで「石垣構造の安定性確保」、「歴史の証拠」の継承につながる。

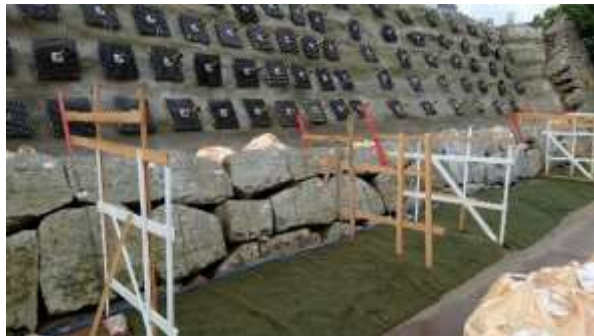
13・14段目仮積み

解体時、14段目と根石間には盛土混入栗石層を確認しており、石の勾配調整に必要な空間が十分にあると考えていた。しかし、実際に14段目の仮積みを開始すると、石が復元勾配（1：0.450＝約65度）まで傾かないことが判明した。

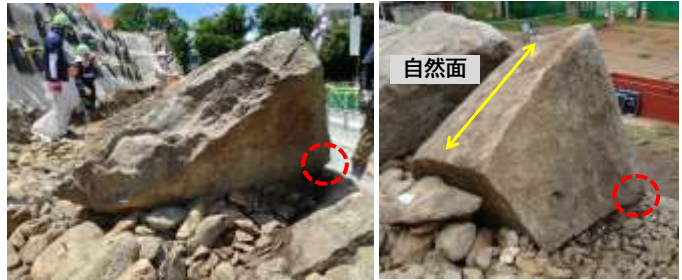
盛岡城の築城期の石材は、丸い転石を2分割ないし4分割に分割して使用しているため、自然面がカーブしているものが多い。今回の三ノ丸北西部の石垣はこの築城期の石材を多数転用しており、石同士の接点が非常に少ないことが、解体調査で判明している。

三ノ丸北西部石垣の築石の接点は「一番」と呼ばれる、石材の前側の合端付近で接することが多く、2番以降の石材の真ん中付近まで接点がある積み方はまれであった。「一番」のみの接点では、石の荷重が前掛かりとなり、変位の一因となっている。

1 番のみ接点のある積み方（多数）

今回、この接点の少ない石材を再利用して修復することから、介石を追加して、石材同士の接点を増やす方針としている。しかし、安定した構造体として修復する上では、石垣全体の荷重がかかる石垣下部（根石と14段目の間）において、介石を追加するだけでは合端の不安定さは解消しきれないものであり、14段目の築石下部を加工し、石同士の面的な接点を作り出す必要があった。

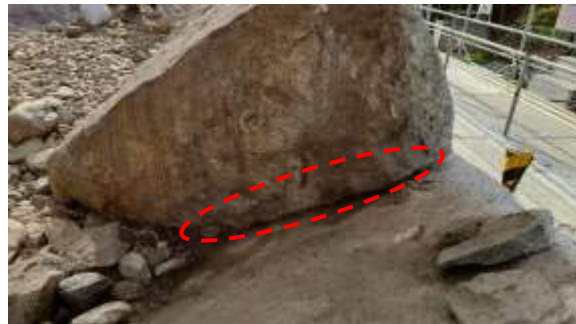
1 番・2 番に接点のある積み方（少ない）
