国史跡盛岡城跡

—第 37 次調査—

第 37 次発掘調査成果(9 月 30 日現在)

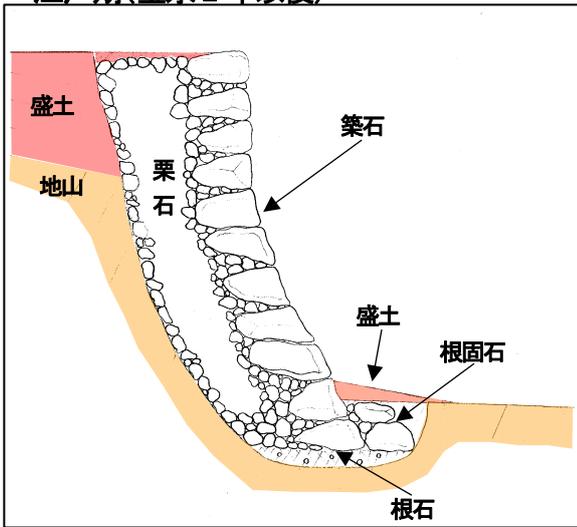
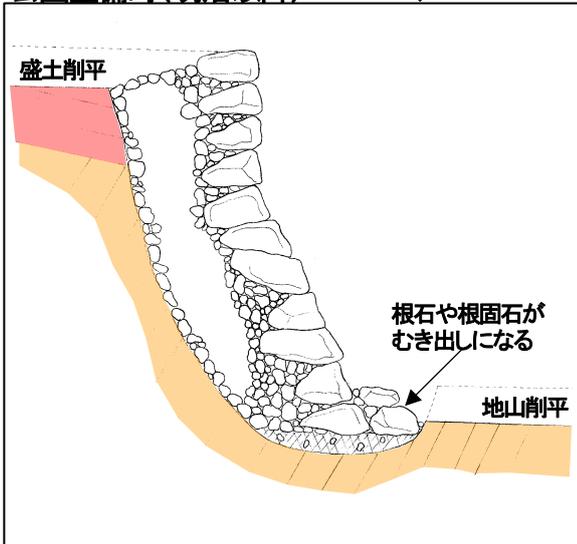
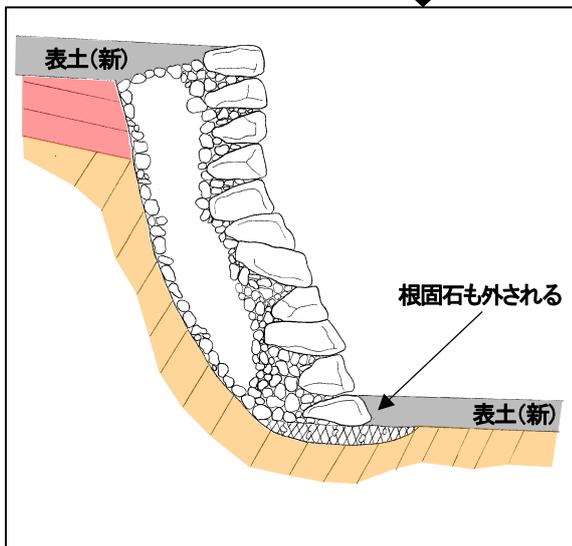
○三ノ丸北西部北面石垣の変遷図（断面模式図）

A 区・・・北西部上面に位置し、栗石や盛土を確認しています。この北面石垣は元和 3 年 (1617) の構築後 (2 期), 宝永 2 年 (1705) に積み直されています (奉行名石垣: 4 期)。4 期の栗石幅は天端石から約 2.5~3.0m です。背面の盛土は栗石から約 2m 内側で新旧の違いがあり, 宝永 2 年の石垣修理の際に盛土自体も大幅に削平し, 積み直していることが確認できました。また, 石垣の北西隅付近でも新旧 (4 期・2 期) の栗石の境目と盛土の境目も確認しています。

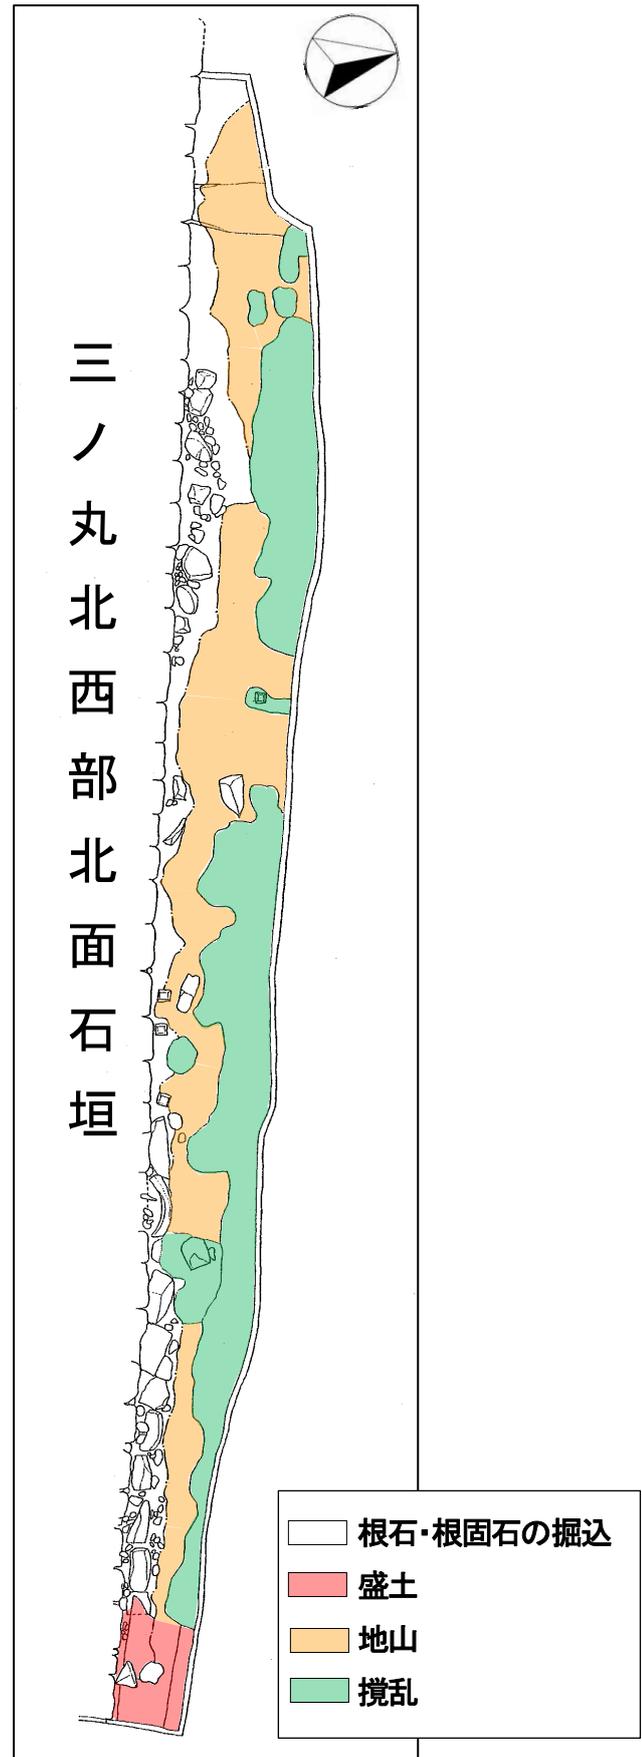
三ノ丸北西部北面下(C区) 平面図(1:200)

C 区・・・北西部下面に位置し、石垣根石・根石据方、根石前面の根固石を確認しています。根石と根固石の一部は表土より上に露出しているものがありました。つまり、公園整備以降に根石を覆う地山や盛土が、削平されている可能性が高いと考えられます。根固石は、一部抜き取られている部分 (近代の建物建築の際か) もありますが、当初は全ての根石前面に設置されていたものと考えられます。使用石材は花崗岩の自然石が多いですが、中には矢穴が確認できる割石もあり、2 期と 4 期の矢穴を確認しています。このことから、根固石を設置したのは宝永 2 年の積み直しの際と考えられます。根石は自然面の残る割石や野面石を多く使用していることから、2 期根石を残しているように見えますが、4 期矢穴が残る石材や方形に整形された石材も見受けられることから、根石自体も宝永 2 年に積み直されている可能性も否定できません。

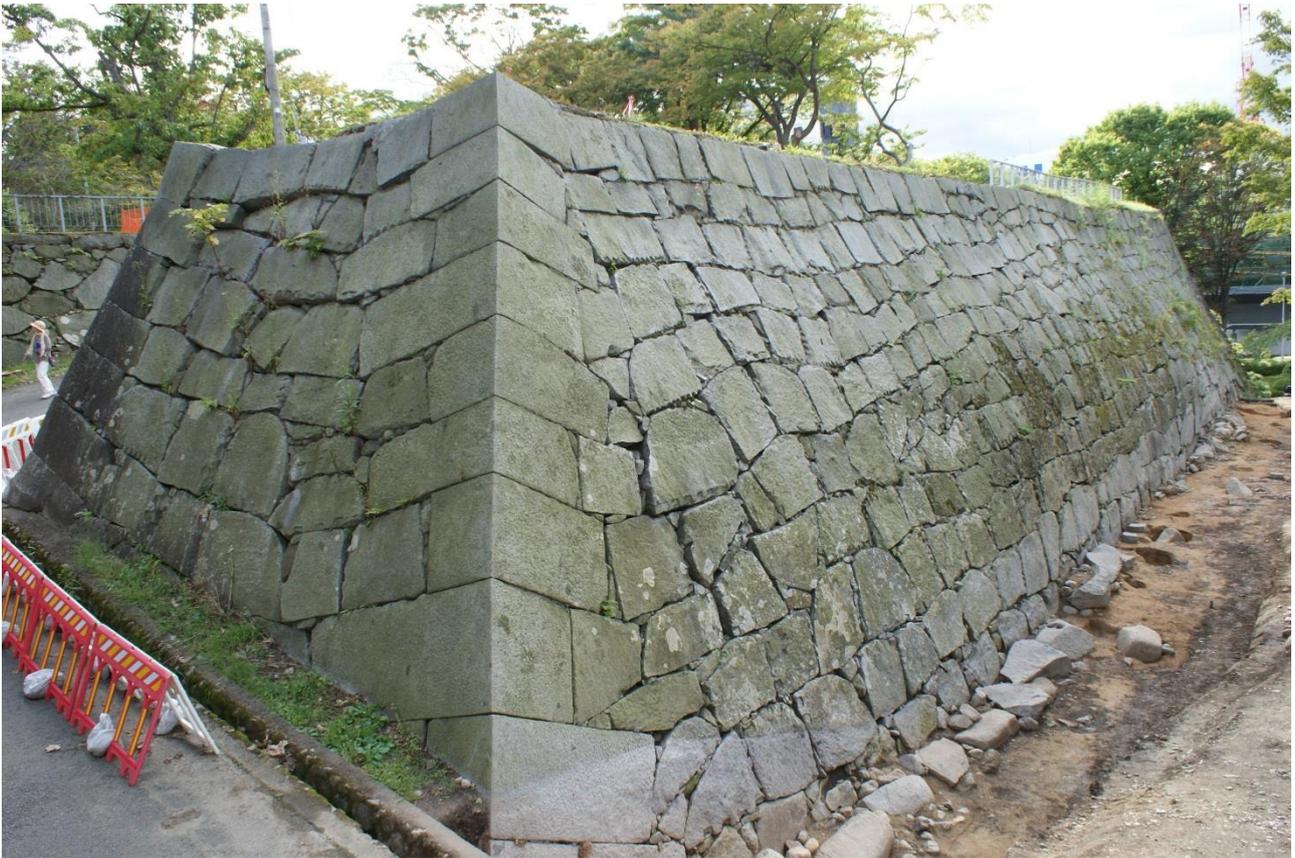
三ノ丸北西部北面石垣 全景

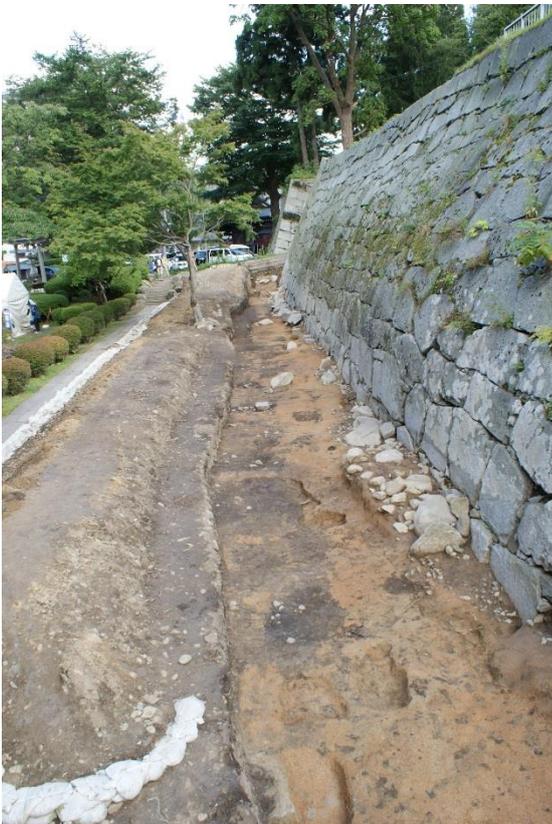
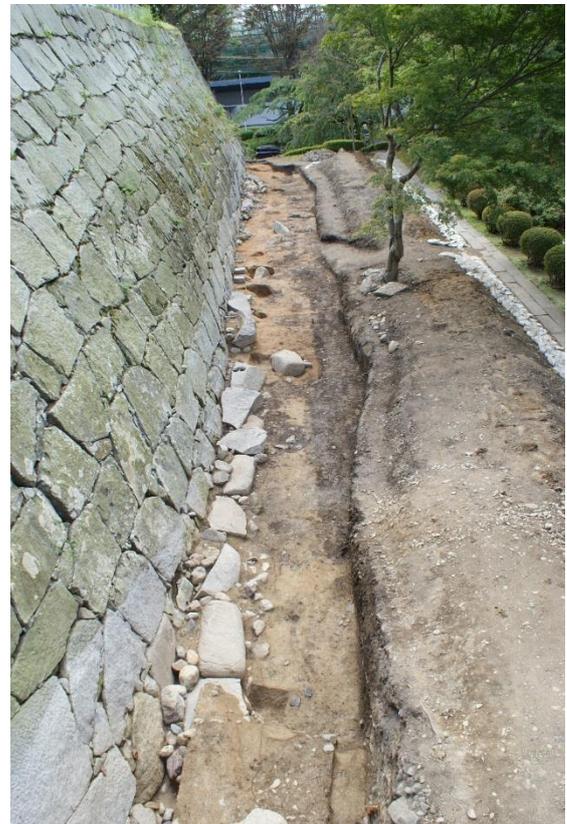
三ノ丸北西部北面石垣下 根固石検出状況

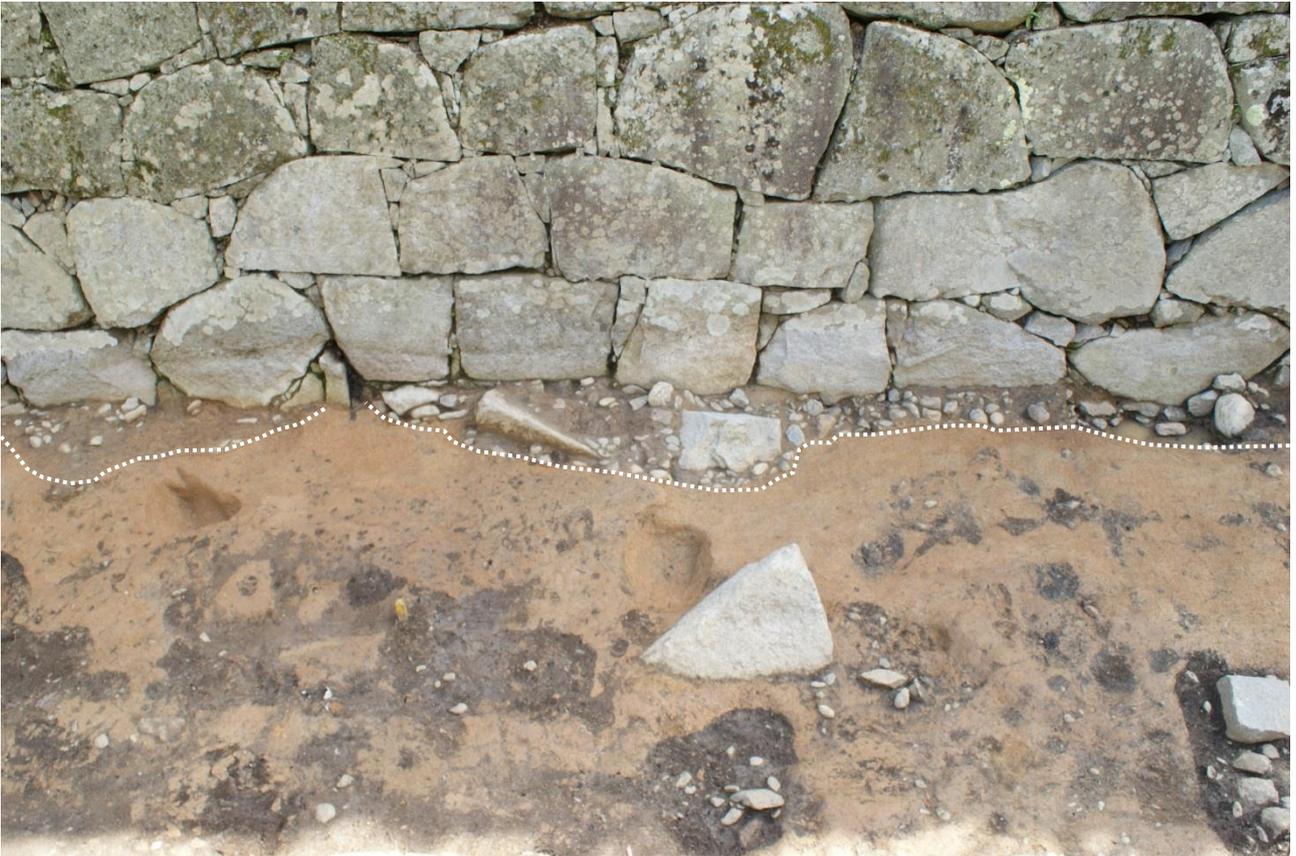
三ノ丸北面石垣下（中央） 根石据方ライン

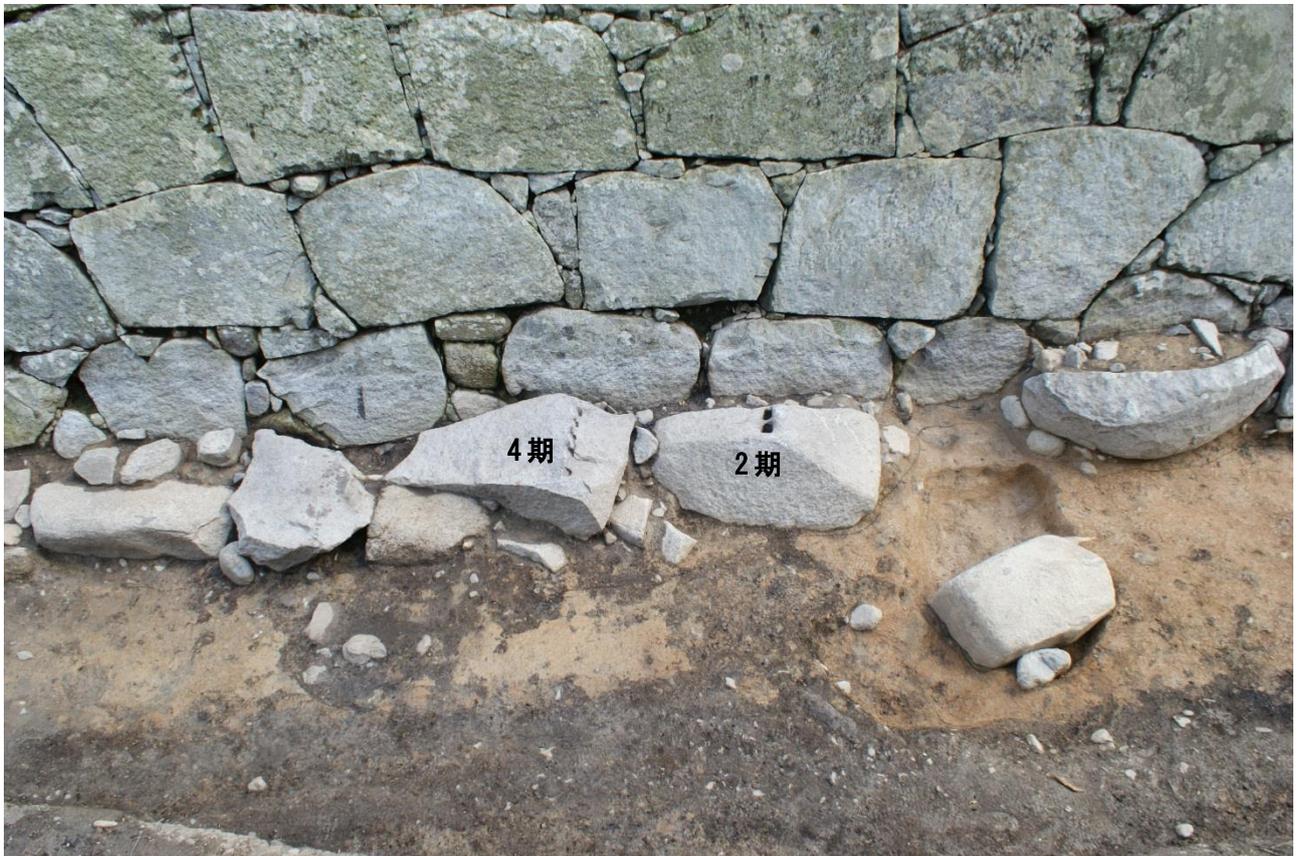
三ノ丸北面石垣（東） 矢穴の残る根固石

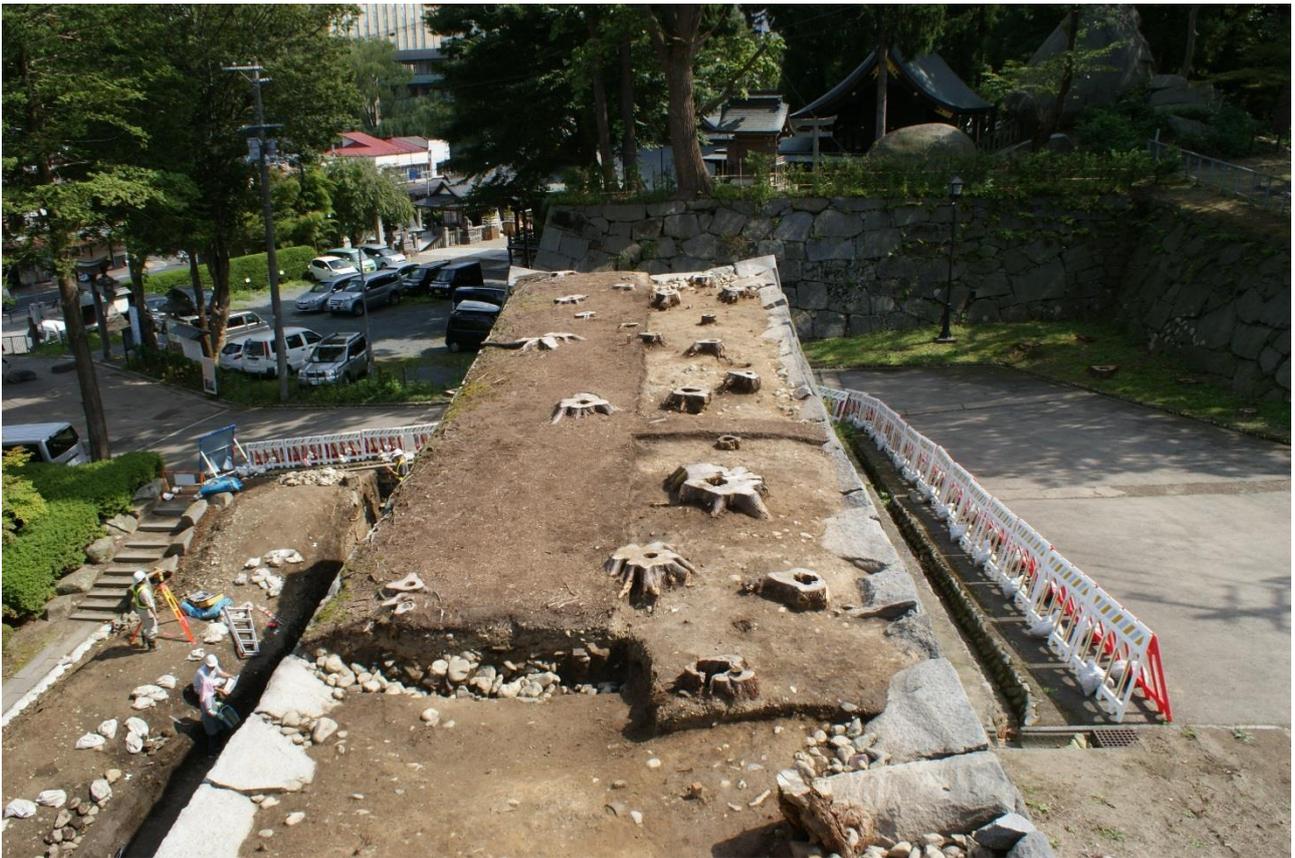
B 区・・・瓦門北側上面に位置し、石垣天端石・栗石・盛土 (4 期以降) を確認しています。栗石上面の盛土は、これまで三ノ丸の調査では確認されていない盛土で、おそらく公園整備時にこの場所は、あまり削平を受けなかったため残存したものであると考えられます。この盛土は、切り崩した花崗岩風化層を主体とする他の地点の盛土と異なり、小礫を多く含む締りのない脆い粘質土が主体を占め、廃棄された瓦片が大量に含まれていました。また、この盛土直下の石垣内部には栗石のみが充填されていると考えられます。盛土上面で瓦門建物跡の礎石等の確認も行っていますが、残念ながら現段階では確認できていません。

瓦門北側（B区）全景 表土除去状況

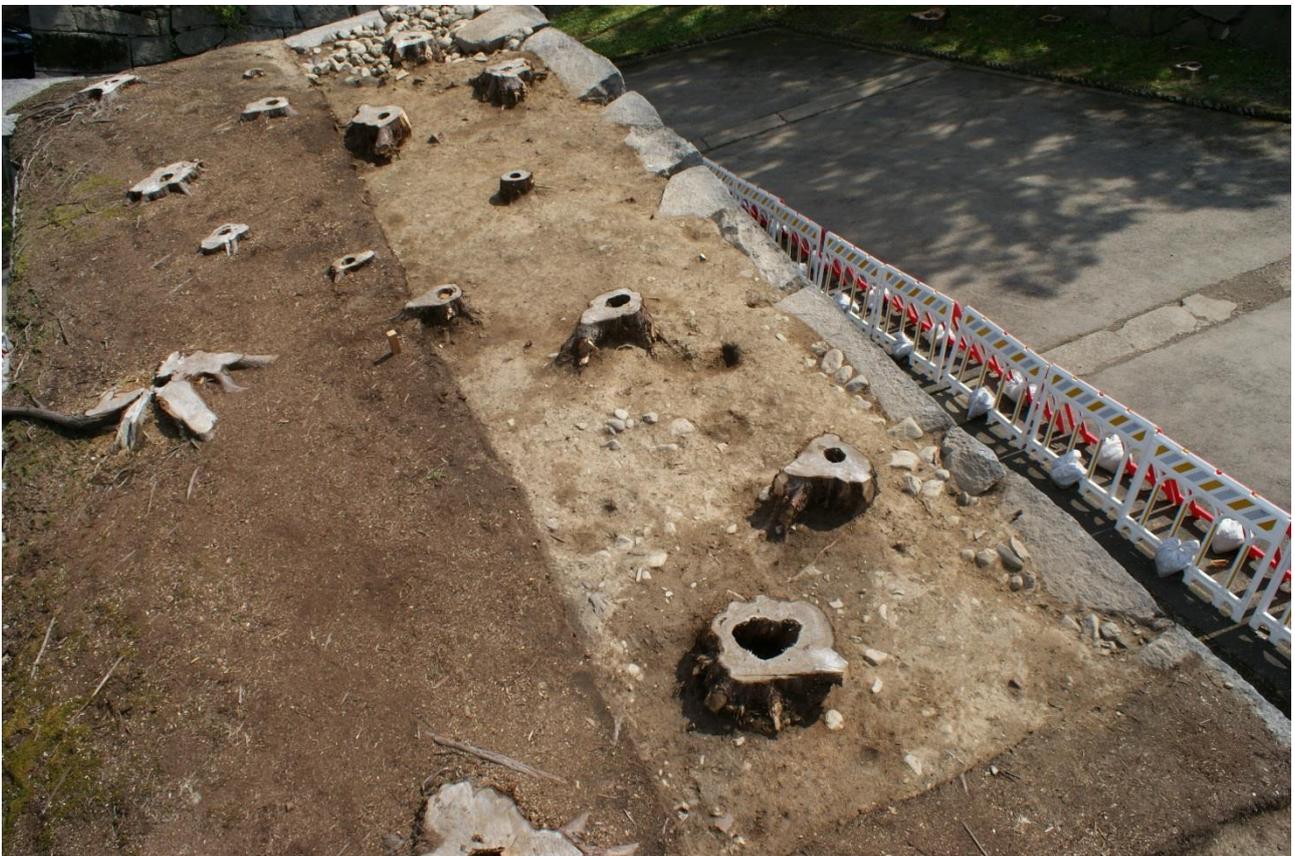
瓦門北側（B区）東側 表土除去状況

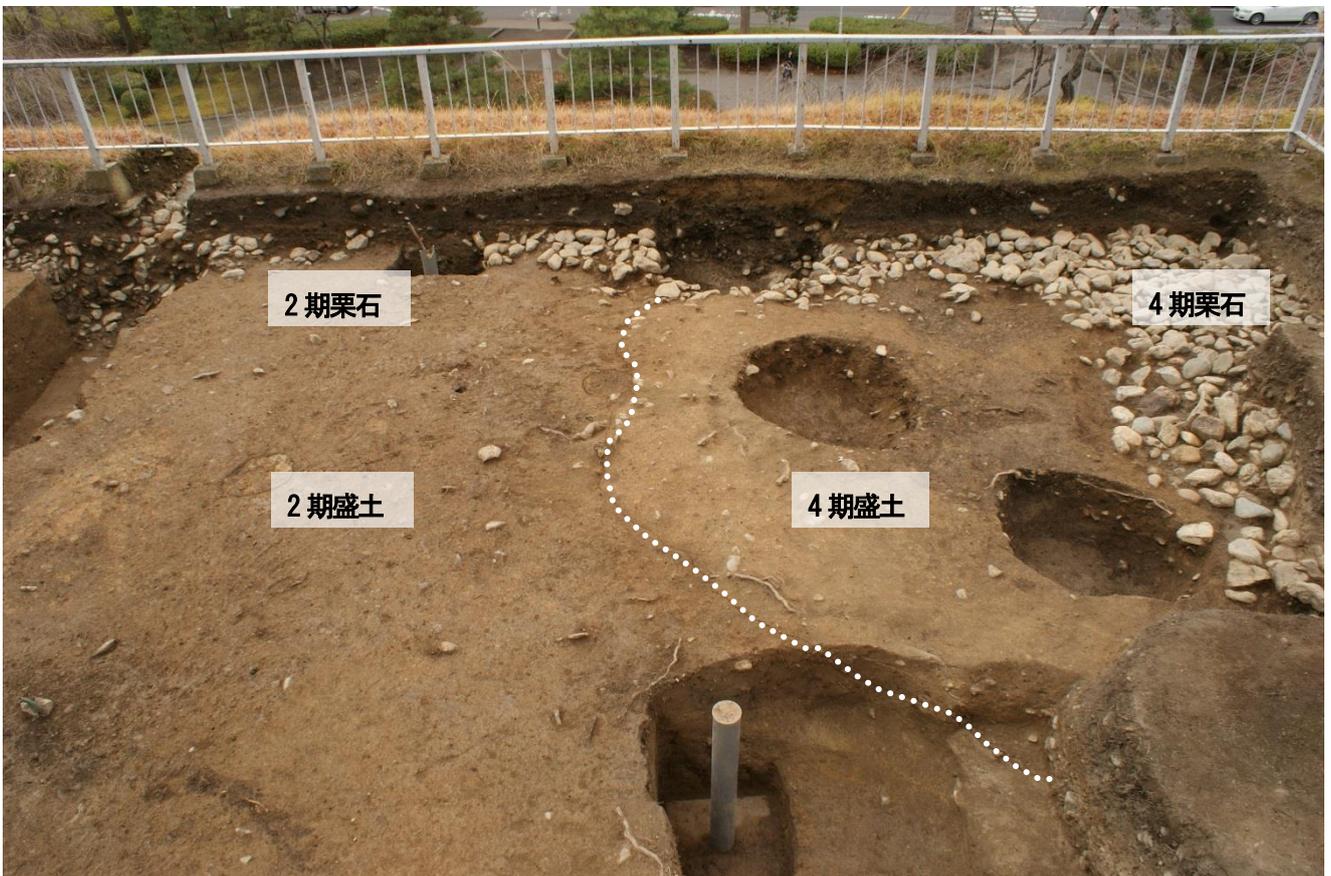
三ノ丸北西部上面 2期盛土と4期盛土の境目（平成 26 年度 第 34 次調査）
