国史跡盛岡城跡 —第 34 次調査—

○ 第34次調査について(11月29日現在)

調査原因 三ノ丸石垣解体修復に伴う事前調査
調査期間 平成26年10月1日～平成26年12月上旬(予定)
調査面積 約260㎡

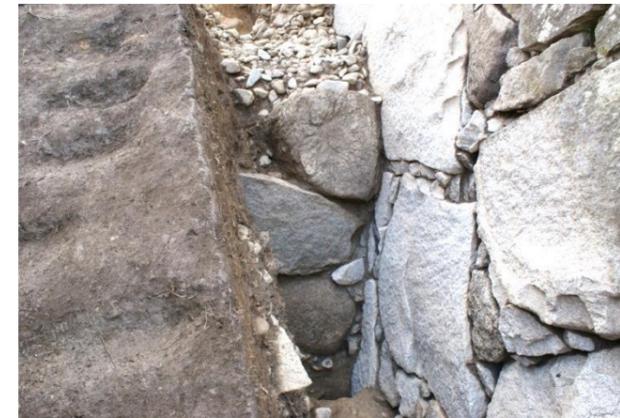
『明和三年書上盛岡城図(1766)』には、現在の三ノ丸北西下の斜面に石垣の表現が描かれています(第4図)。今回の調査で新たに確認された石垣は、その斜面に築かれた石垣の一部であると考えられます。また、明治39年(1906)の岩手公園開園直後に作成された『岩手公園全図』の三ノ丸北西下斜面部分を見てみると、石垣の表現ではなく土手として表現されています(第5図)。つまり、この石垣は城内の建物が撤去された明治7年から、公園開園までの約30年の間に石垣上部が解体され、残された部分も地中に埋められてしまったものと推測されます。

今回の調査では根石を含め3段の石垣が確認されましたが、南側に接する三ノ丸北面石垣の根石との位置関係から推測すると、本来であればさらに上部に4～5段の石垣が積まれていた可能性があります。

今回確認された石垣(右の石垣は三ノ丸北面石垣)

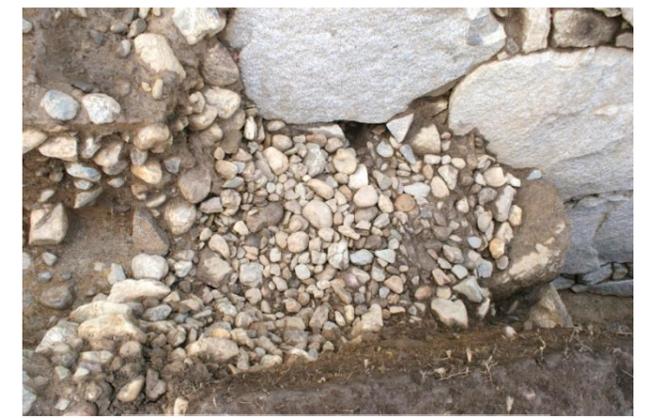
今回確認された石垣の栗石

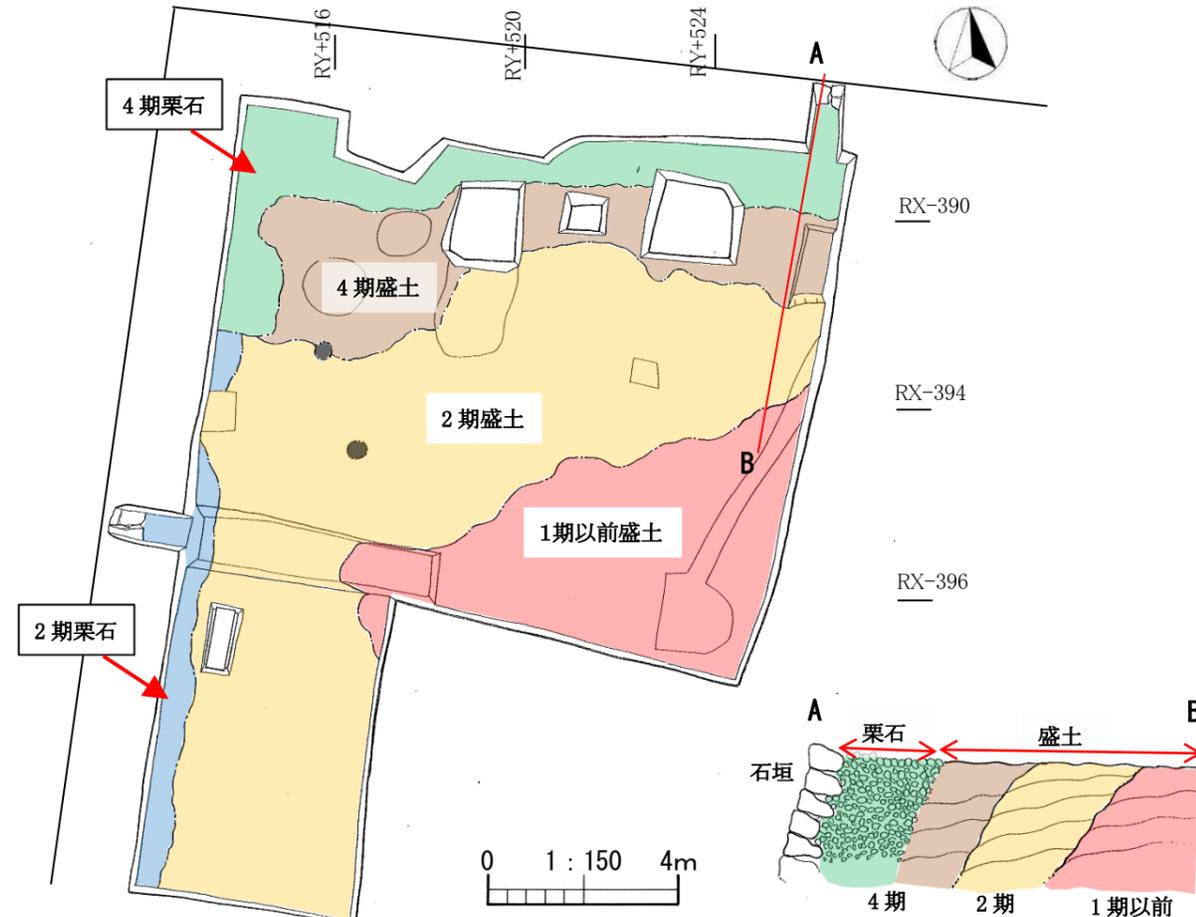
第3図 盛岡城跡第34次調査A区全体図

三ノ丸北面の石垣には宝永2年(1705)に積み直された際の銘石が残されていますが、三ノ丸北西(A区)の調査では宝永2年の石垣(盛岡城4期)の栗石と盛土層、当初の石垣(盛岡城2期)に伴う盛土層を確認しました。また、2期盛土の内側に1期以前と考えられる盛土も確認しています。石垣下部の調査では、根石の深さや根固めの状態などを確認しています。
