神奈川県逗子市のがけ崩れをふまえた急傾斜地(がけ地)の点検を行う際のポイント

◆がけ崩れの概要

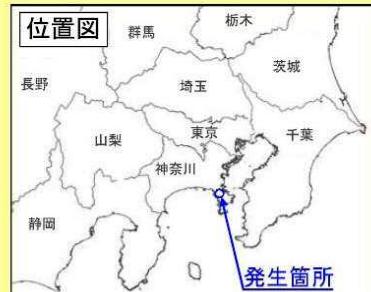
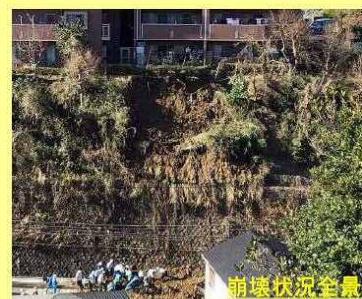
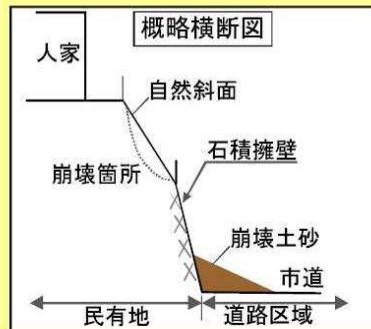
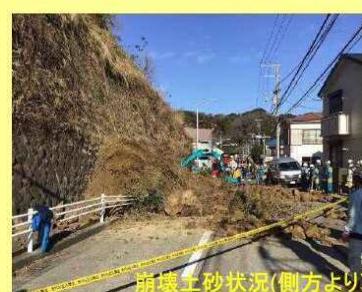
崩壊規模: 幅8~9m、長さ8m、深さ1m程度

被害状況: 死者1名(歩道歩行中に崩落土砂に巻き込まれ死亡)

- 風化した凝灰岩(ぎょうかいがん:火山灰が固まった岩石)が崩落したものと考えられる。
- 植生が貧弱であるうえ、地表温度の変化や風の影響を受けやすく乾燥・湿潤を繰り返し受け易いなどの悪条件が重なったものと推察される。

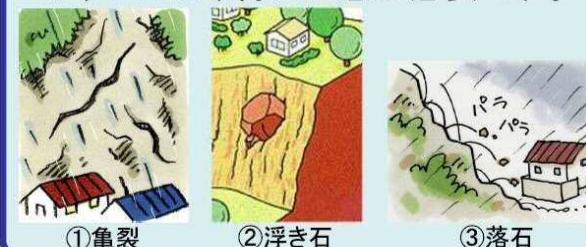
点検時に、①斜面に亀裂や、②浮き石、③落石がある場合は、風化の進行により斜面が不安定になっている可能性があるため注意が必要です。

※植生が貧弱な場合には、風化が進みやすいため、特に注意が必要です。

変状が見られる場合

市町村等に連絡
