浜民児童館 屋根修繕

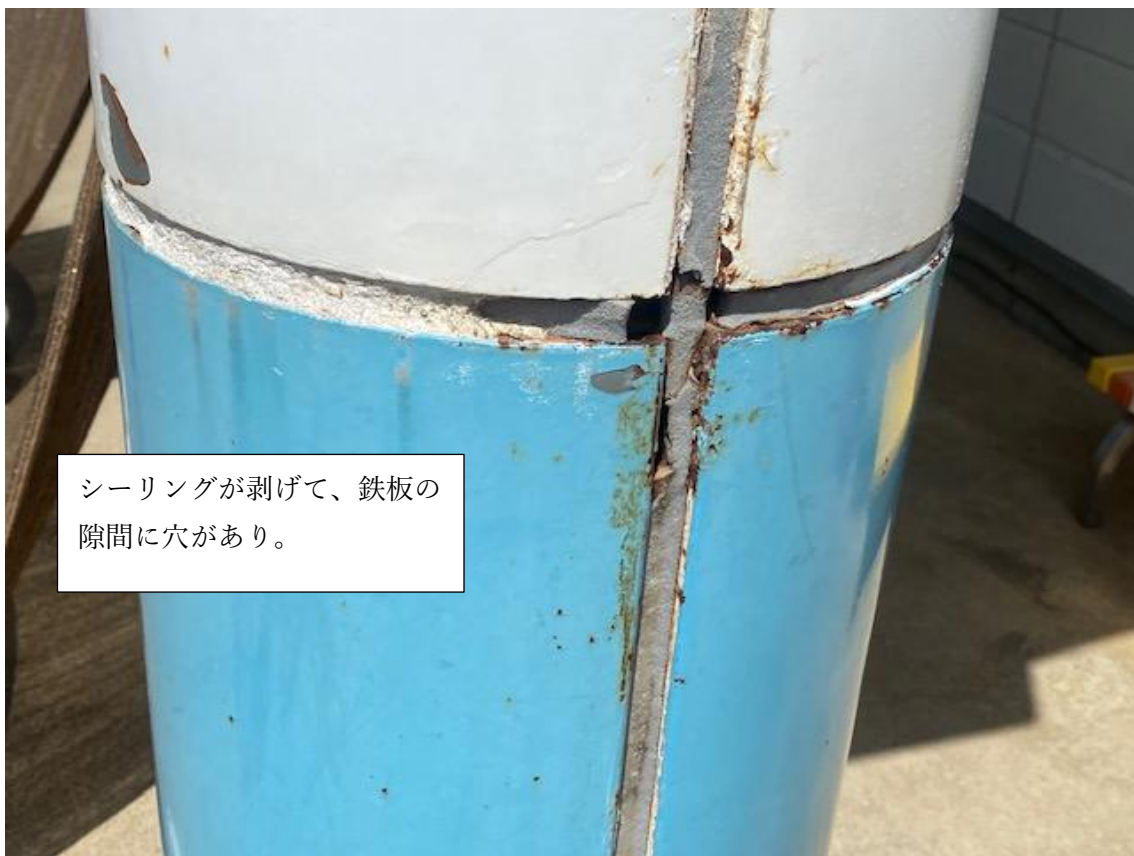
シーリングが剥げて、鉄板の隙間に穴があり。
