下田川崎地区コミュニティセンター長寿命化修繕 追加資料

○アスベスト調査状況

○修繕箇所写真

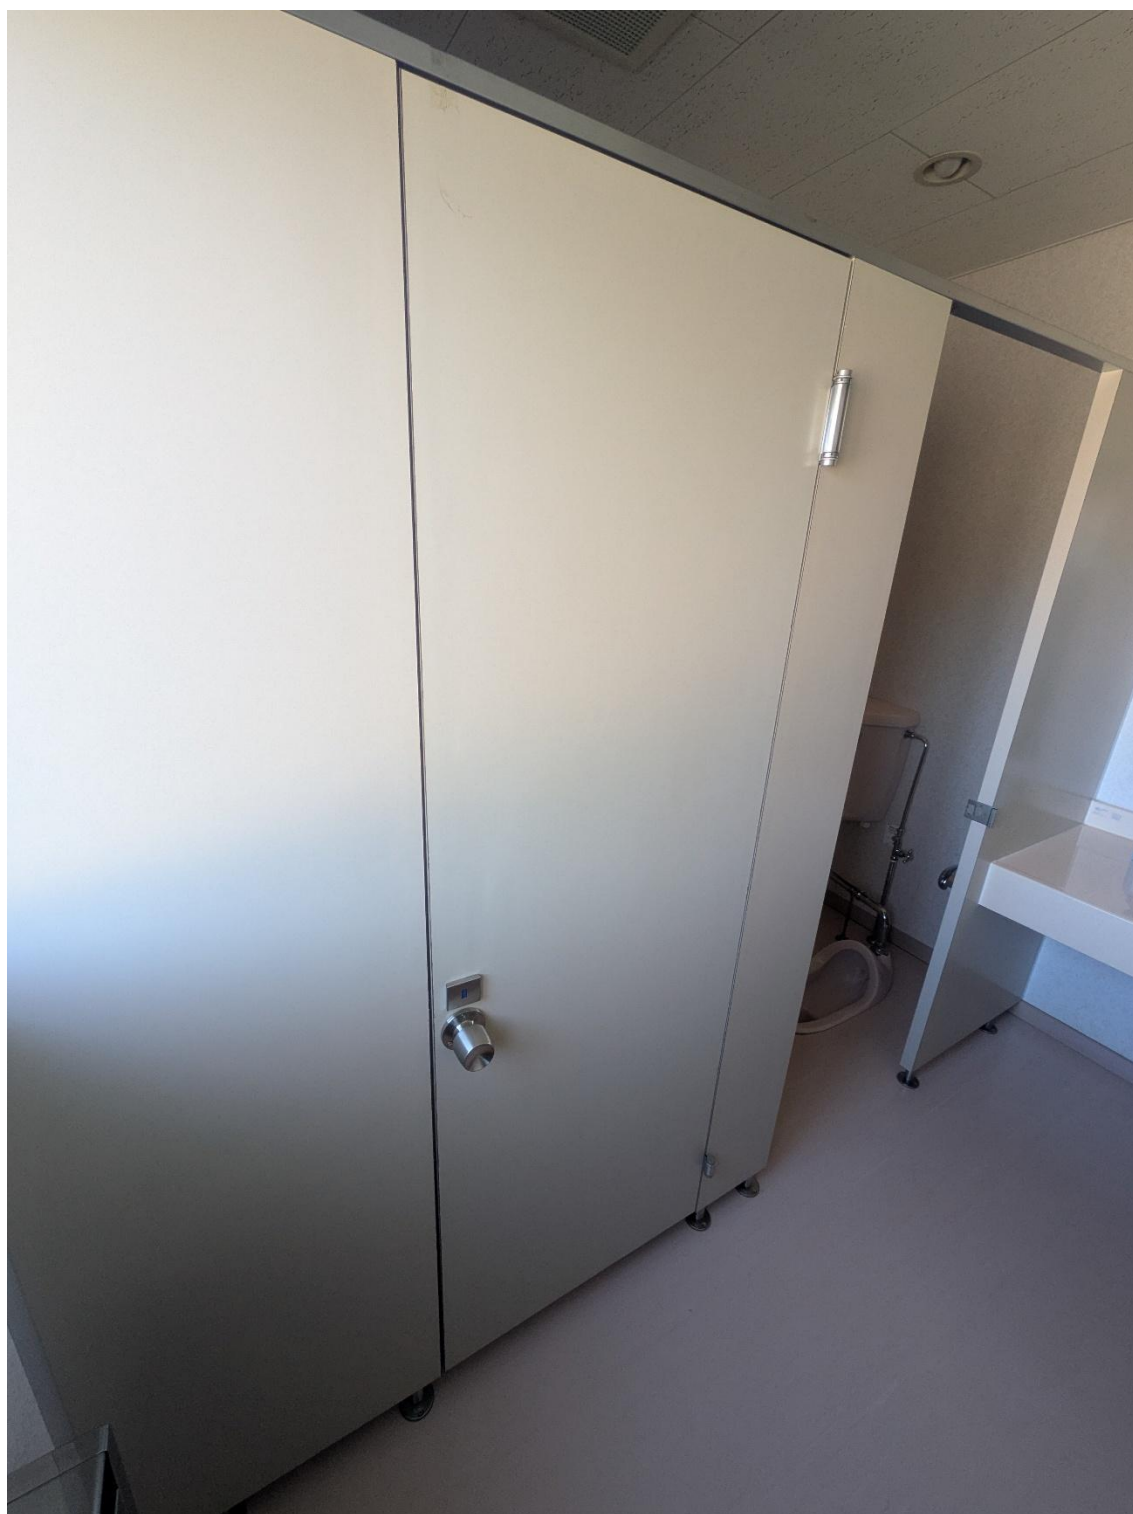
女子トイレ個室ドア施工済（参考）
