生出3地区コミュニティセンター長寿命化修繕 追加資料

○アスベスト調査状況

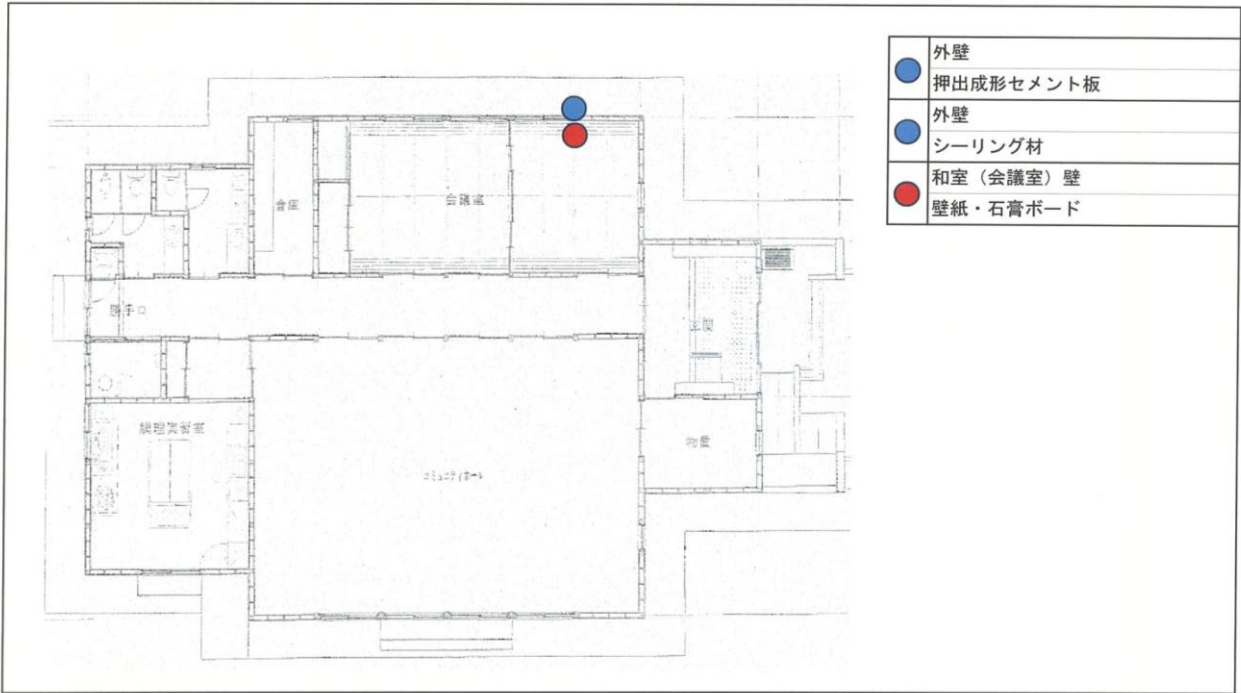
断面もしくは外観写真

- 1: 付着物 / オフホワイト / 白色 / 含有なし  
 2: 化粧材 / 白色 / 含有なし  
 3: 押出成形セメント板 / 薄灰色 / 含有
