## V 植栽管理の方針

### 1 石垣や遺構の保全に影響を及ぼす樹木の取り扱い

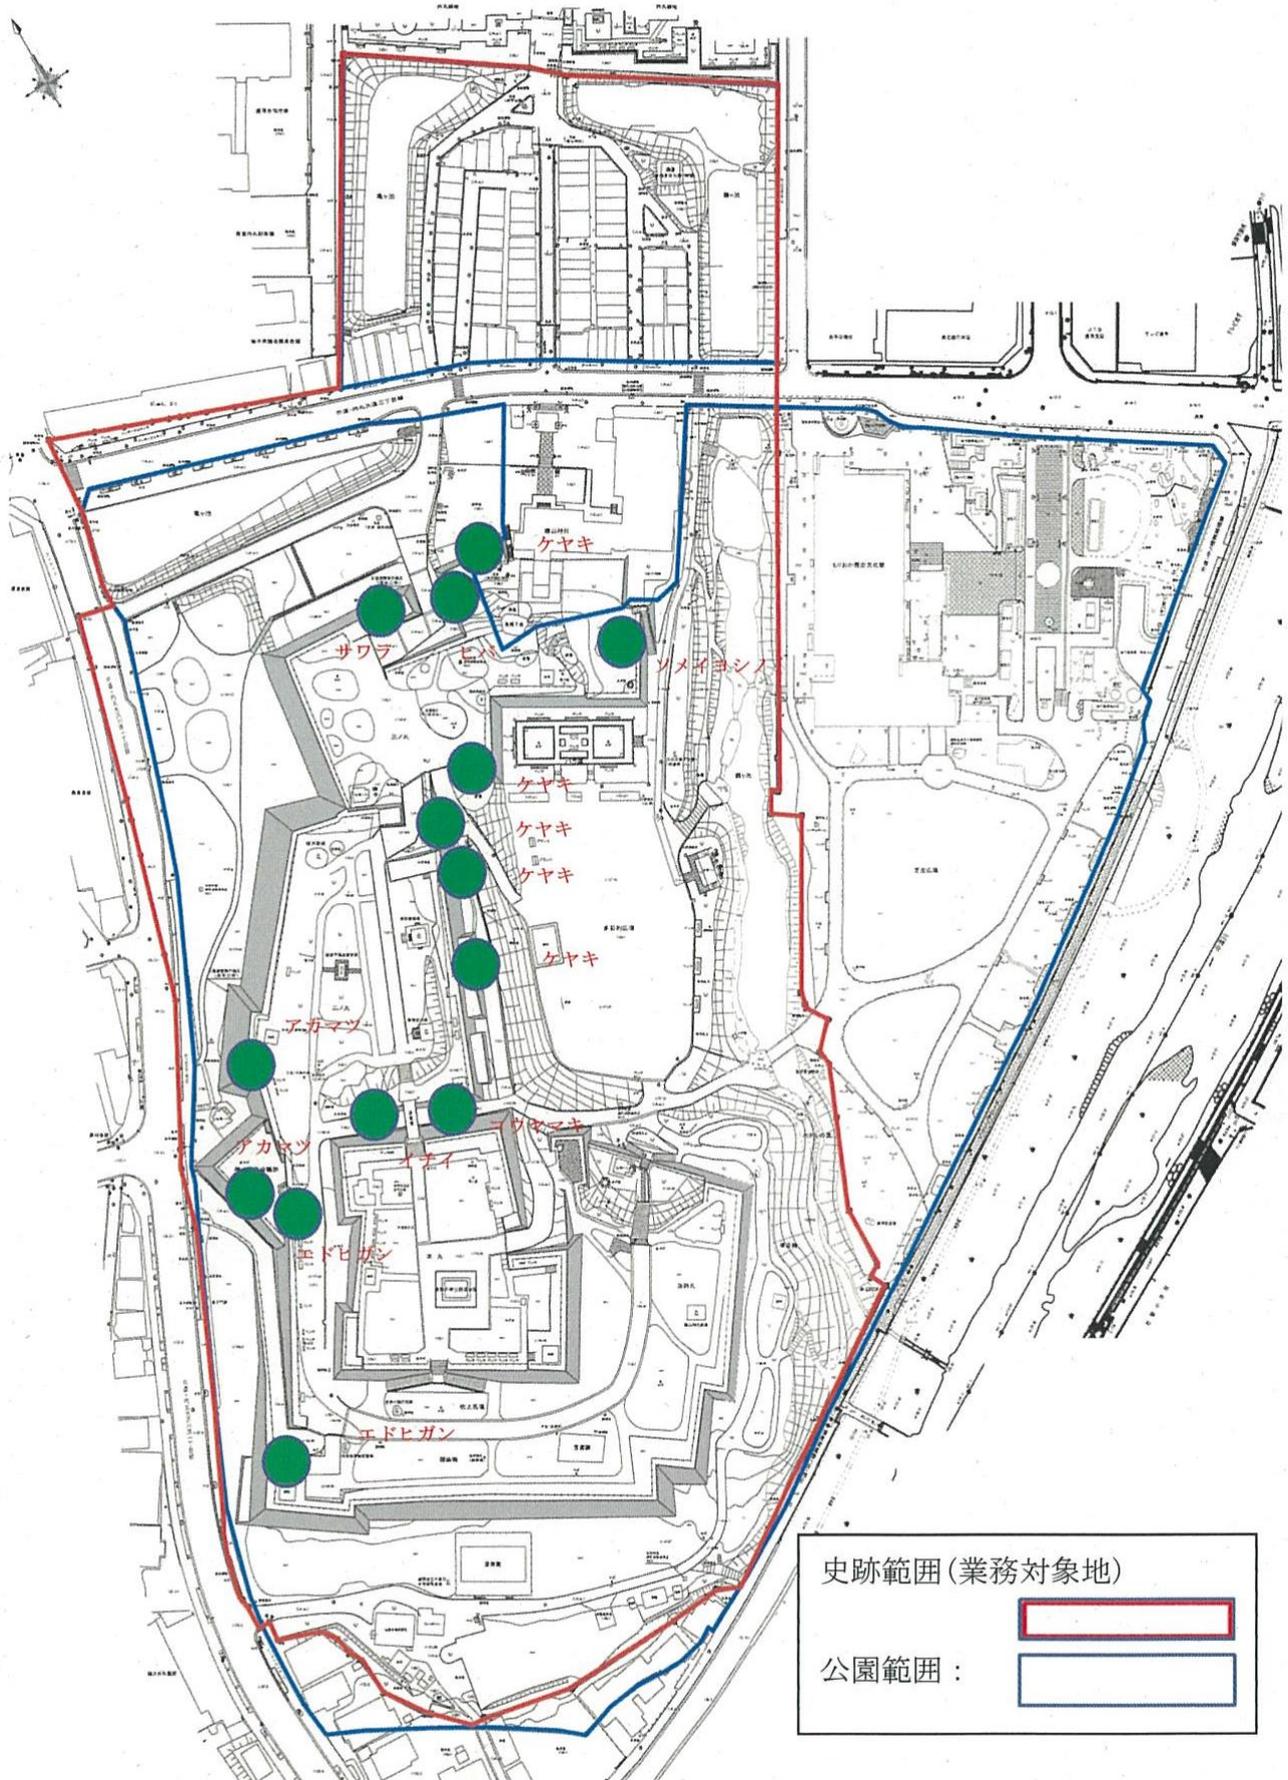
第 25 図 石垣の積み石に変位を及ぼしている樹木

指定地内において、石垣の積み石中のほか石垣天端や根石に近接し、或いは江戸時代に石垣の孕みや緩みなどの変位が生じたものの積み直しを行わず、新たな石垣を毀損部に構築することで崩壊を防止した補修(はばき)石垣に植生している樹木は 245 本で、このうち中・高木は 223 本を数える。支障となっている樹木のうち最も課題となっている樹木は、石垣の天端から中位に植生したケヤキやエドヒガンで、石垣に顕著な変位をもたらしている。地区と樹木をみると、二ノ丸東側のケヤキ、吹上門跡への登城坂正面のエドヒガンとサクラや榊山稲荷曲輪東側のエドヒガンがあげられる。

また、軽微な石垣変位ではあるものの、二ノ丸西側や榊山稲荷曲輪内の石垣天端隅石に植生している高木のアカマツ、エドヒガン、サクラの枯枝は石垣の下に垂れ下がっている状態にある。このほか、二ノ丸、三ノ丸、淡路丸、さらには孫蔵跡の登城坂のクロマツは石垣天端の外周に直列に配されている中木～高木のアカマツ。さらに、各地区の石垣天端や根石に近接して植生しているイチイ、イチョウ、イタヤカエデ、イロハモミジ、ウメ、コウヤマキ、ゴヨウマツ、サクラ、サルスベリ、サワラ、スギ、ソメイヨシノ、ニガキ、ハナモモ、バンクスマツ、ヤマモミジ、ルブラカエデなどの樹木は成長や地震などの災害にともなって樹根が積み石に影響を及ぼすことが懸念される。

- (ア) 石垣に生育する樹木については、必要に応じて石垣保存の措置として伐採を進めるものとする。
- (イ) 樹木の根系の広がりによって異なるが、石垣天端や根石から 3 m 以内の範囲については、原則として植栽を行わないこととする等、将来にわたって樹木の根が石垣に悪影響を及ぼさないような措置を講じることとする。
- (ウ) 根系の除去が遺構の保存に悪影響を及ぼす場合については、根系が枯死・腐朽した後に除去を行うものとし、除去後に適切な処置を施すものとする。
- (エ) 石垣面に生育する低木や草本類については、定期的刈り取りを行う。

基本方針：石垣に変位を及ぼしている樹木は緊急に伐採とし、石垣に近接して将来的に変位を及ぼす可能性のある樹木は変位の状況を観察しながら修景や眺望の観点から対処

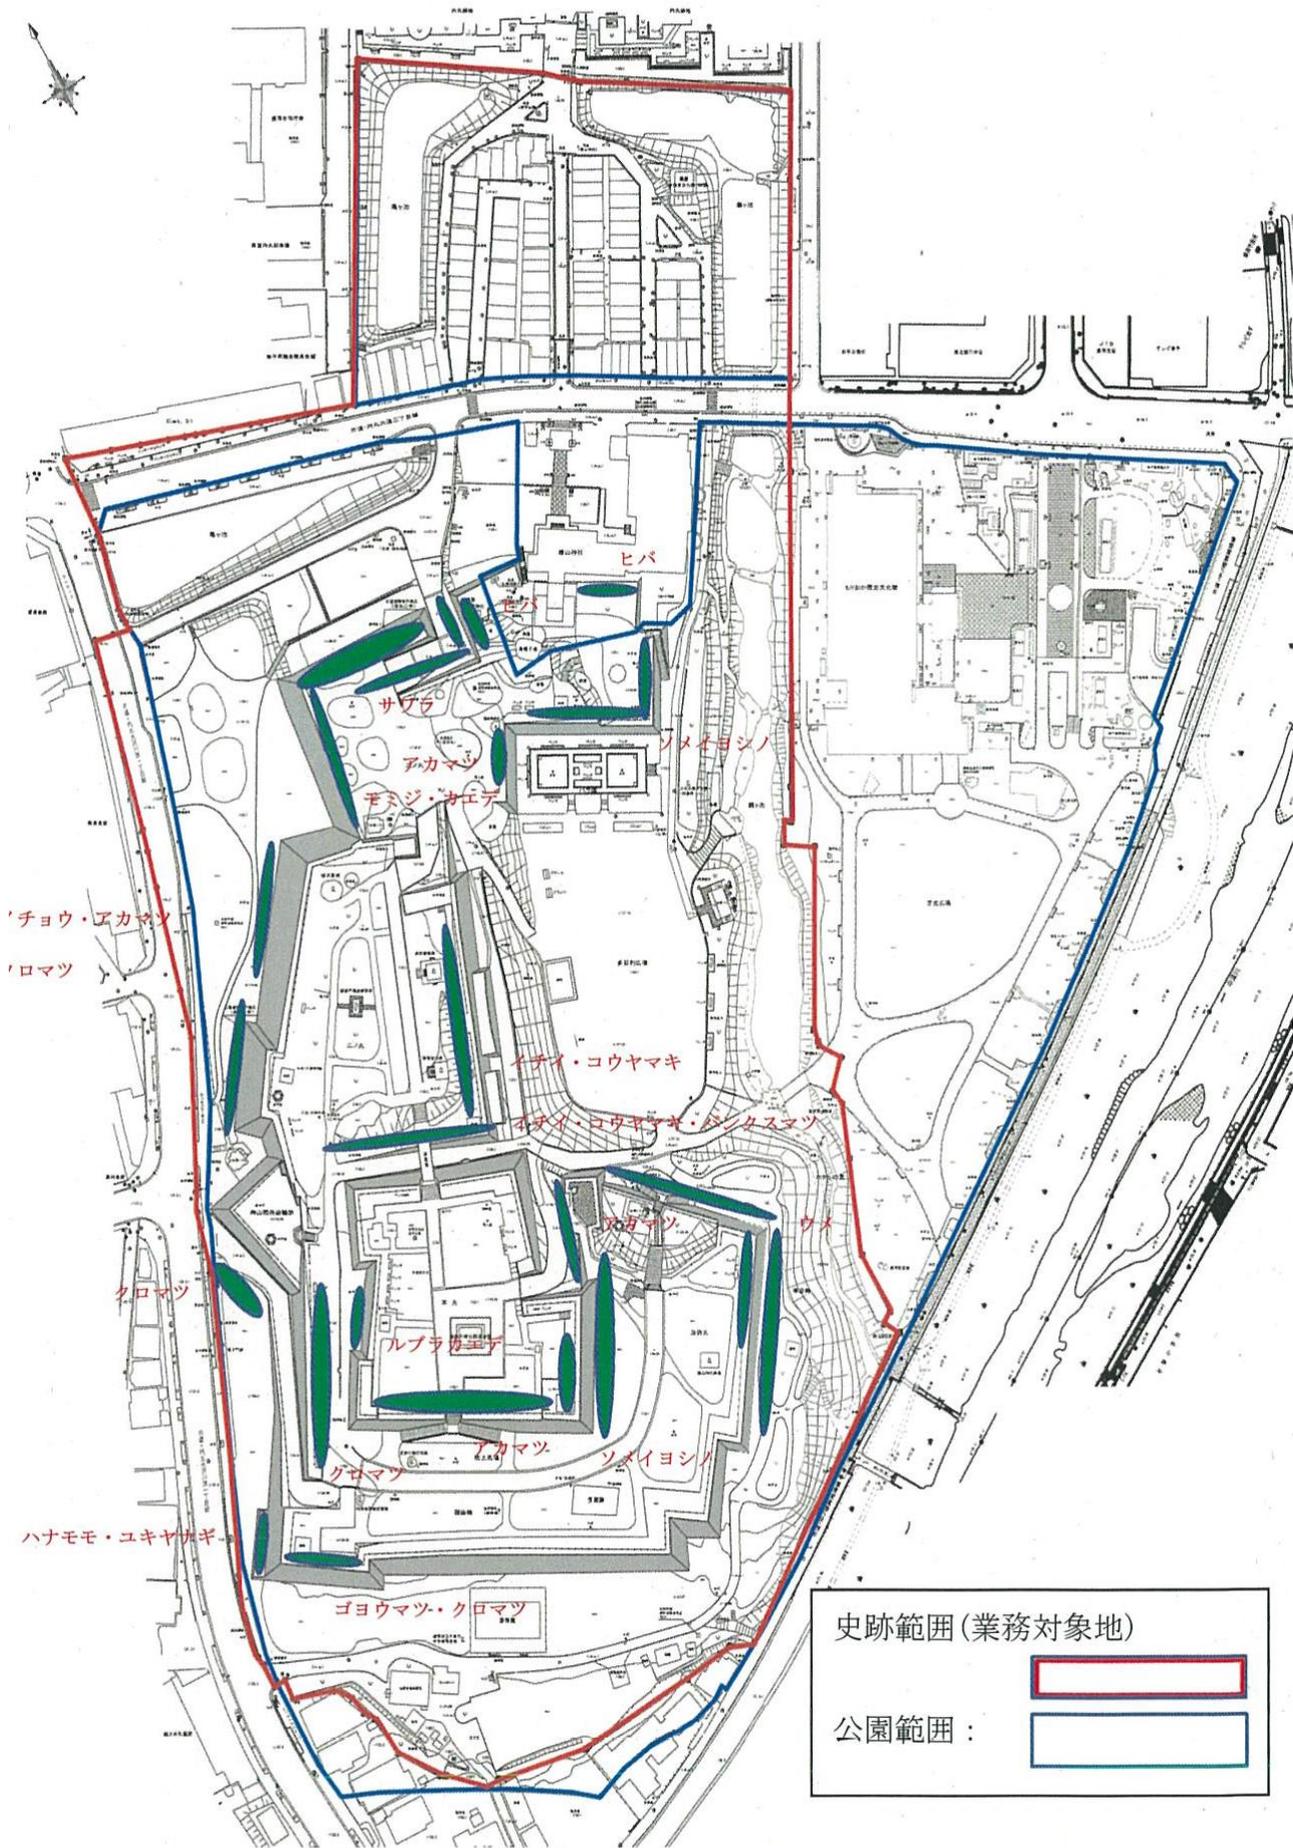
第 26 図 石垣の積み石に近接している樹木

江戸時代の本丸内は、坪庭や通路を除いて建物が密集して建てられていたが、その建物も明治7(1874)年に解体された。同時に城内の樹木973本も売却され、さらに明治24年にも1,304本が売却されている。明治39(1906)年の公園開設の式典時には、荒地とっていた土地が整地されて式典会場となっている。本丸の植栽は、明治39年に描かれた長岡安平の設計図によれば、園路沿いや石垣縁辺部にマツの植樹が計画され、実際に植えられている。今日みられるイタヤカエデ等は明治41(1908)年に造営された「南部中尉騎馬像」以降で、本丸建物の基礎跡が整地され、落葉樹を主体に整備されたことが古写真から伺える。なお、イロハモミジは戦後に植えられたものである。また、今日みられるカエデ類などの落葉樹の景色は、秋季には市民にとって憩いと安らぎの空間となっているものの、大木となった根が地下遺構に与える影響と石垣天端上に植えられたアアカマツは史跡の保存管理上から課題となっている。

(ア) 石垣に近接している樹木は、具体的に変位を与えない限り、現状維持とする。

(イ) 石垣に近接する樹木であっても石垣に悪影響を与えないと判断される樹木については、今後の整備に支障のないものに限り、石垣修復工事の際に防根シートの施工を検討するなど可能な限り残すこととする。

(ア) 樹種によって根系の広がり異なるが、石垣天端や根石から3m以内の範囲は、原則として植栽を行わないこととし、樹種によってはこれ以上の距離を保つ。

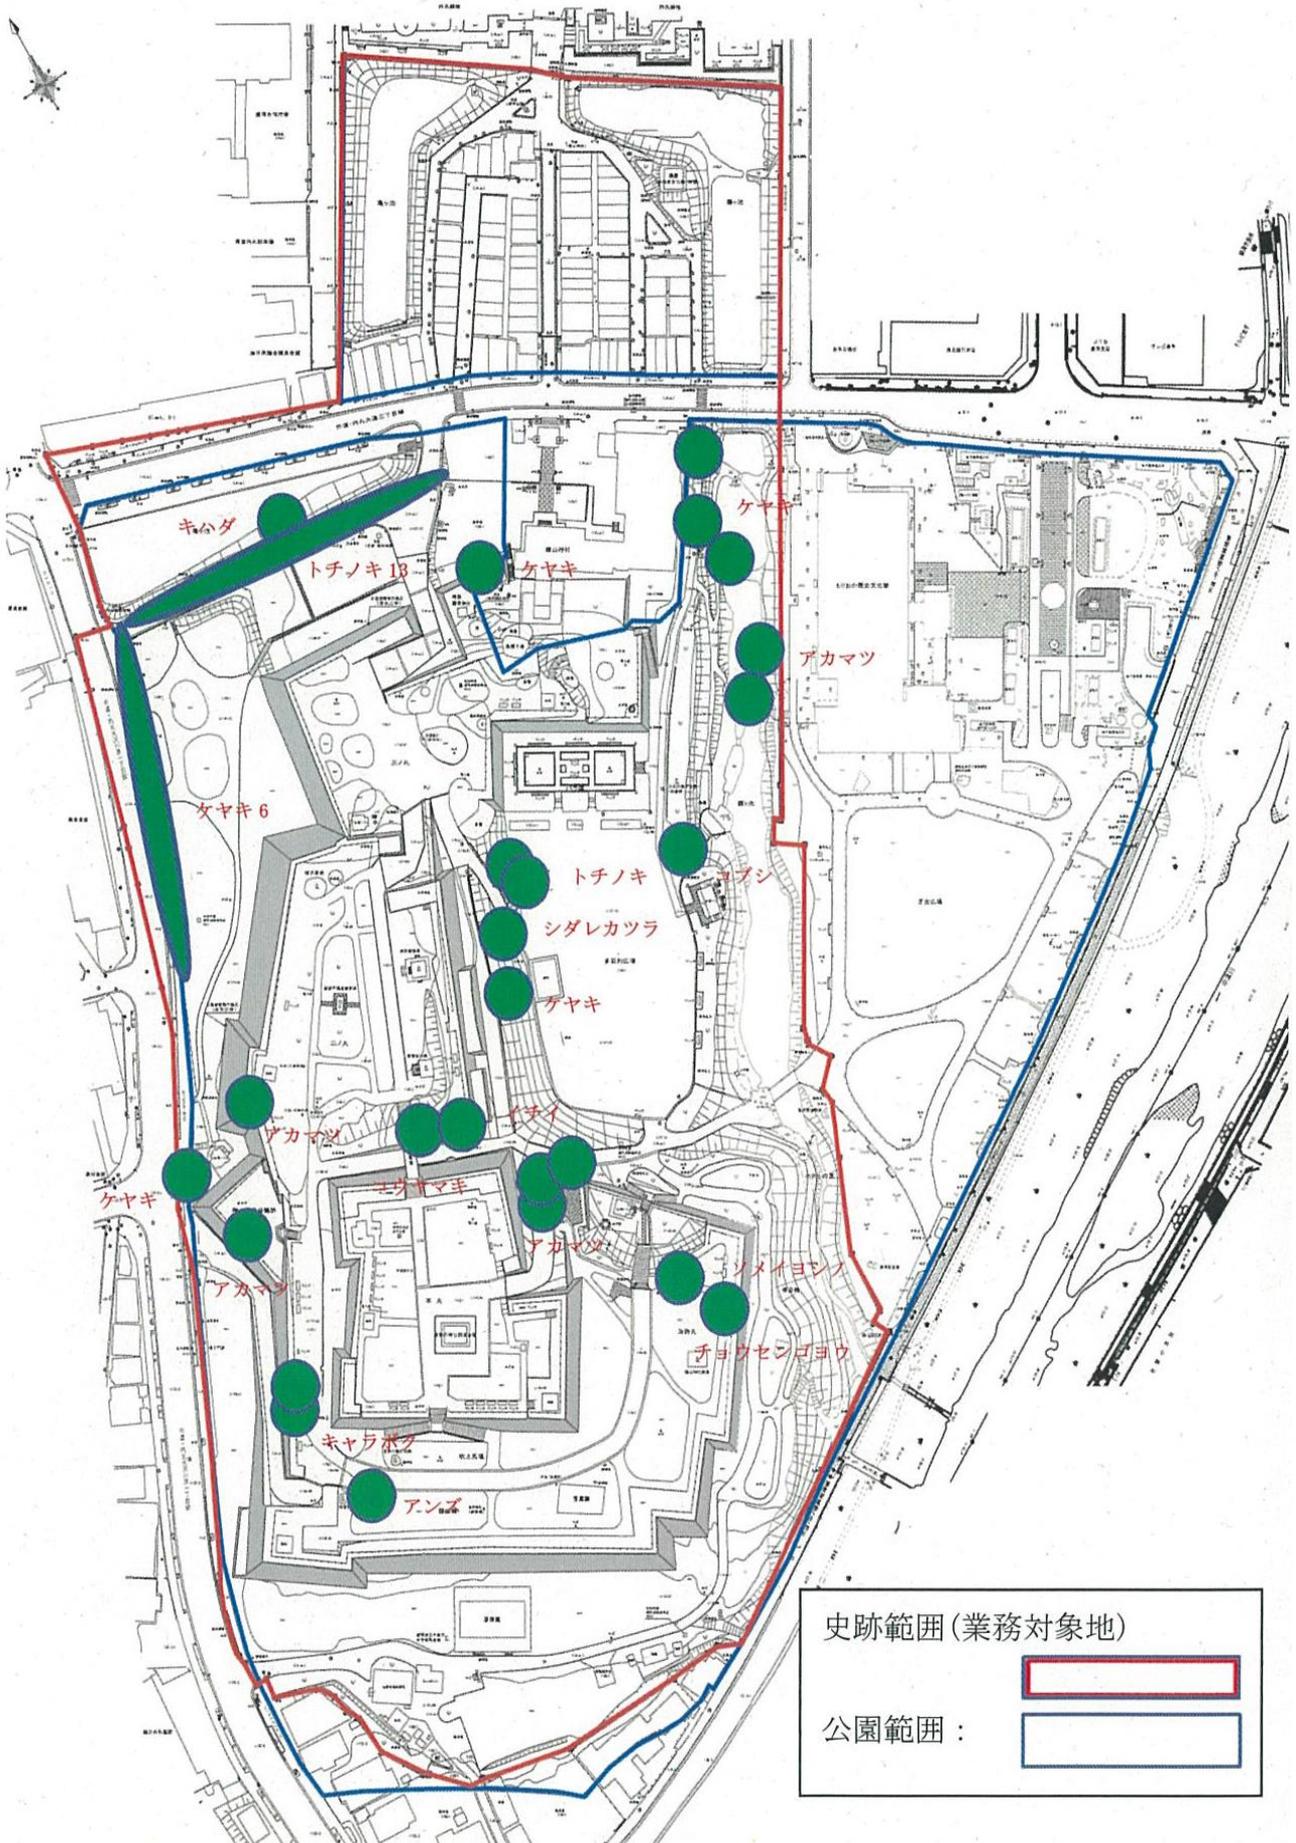
第30図 危険を及ぼす可能性のある樹木

史跡地内には多くの樹木が生育しており、枯損により倒木の恐れや落枝により来園者に危険を及ぼす可能性が指摘されている。また、その生育場所は城跡への主要動線にとどまらず、都市計画道路下ノ橋更ノ沢線沿いや園路、鶴ヶ池や亀ヶ池の外周や台所西側法面などの傾斜地や中島、さらには石垣の天端など多様で、落枝傾斜一部では傾斜地にも生育している。具体的には 11 種類 60 本の危険を及ぼす可能性のある樹木が認められ、特に自然に生育した都市計画道路沿いや鶴ヶ池南側西岸土墨上などのケヤキや大正期以降に植えられた二ノ丸の中ノ丸跡中央や亀ヶ池南側南岸のトチノキからの落枝は、実際に来園者や車両へ被害を与えている。

基本方針：老木化や災害による枯損により落枝や落実、倒木により来園者の生命や財産に危険を及ぼす可能性がある樹木は、適時剪定や伐採を行う。

ア 傾斜地に生育する樹木で根系が浅く倒木の可能性が高いものは伐採を行う。

イ 根や枝が枯損した樹木については、枝降ろし又は伐採を行う。枝降ろしは切断面から樹木に腐朽が入らないよう適切な措置を講じる。

ウ 落下の危険性の高い横枝は、適宜枝おろしを実施する。

エ 倒木が確認された場合には速やかに搬出する。
