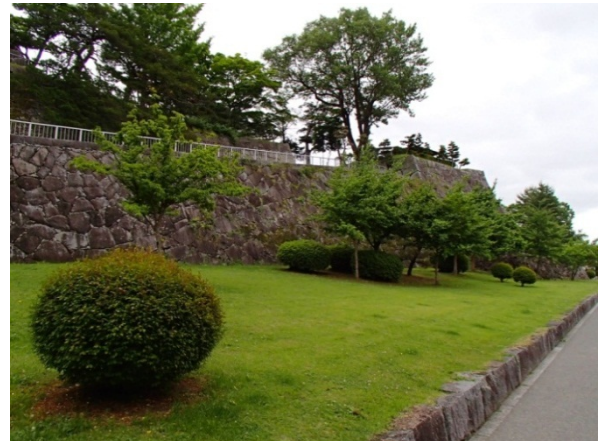
吹上門下地区

吹上門への登場路の下側にあたる。現在は狭い芝生広場となっており、史跡や公園の説明板等設置されているが、積極的な利用はなされていない。

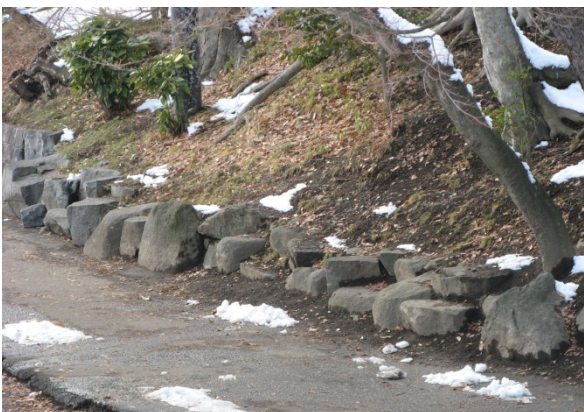
明治時代の公園整備の際にはウメが多く植栽され、春にはウメの花見に多くの人を訪れる。なお、東側の堀に面した斜面はモミジが多く植栽されているが、自生したと思われる落葉樹が大木となって繁り、川への眺望を妨害しているほか、史跡の南東縁辺部では洗掘により土砂が流出している箇所も見られる。

史跡南東縁辺部

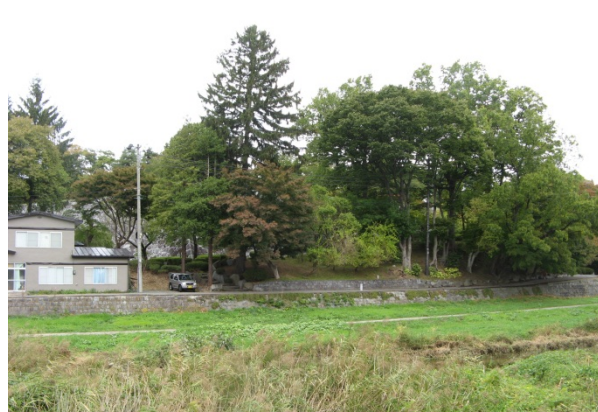
史跡南東縁辺部（中津川対岸より）

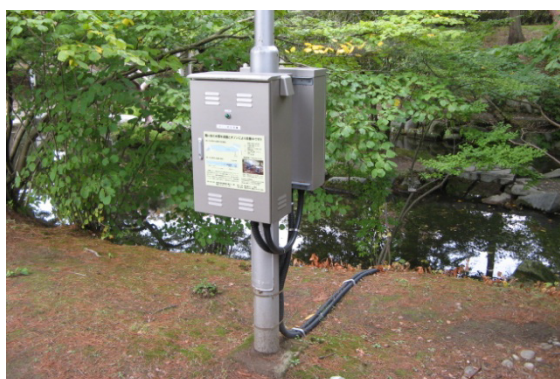
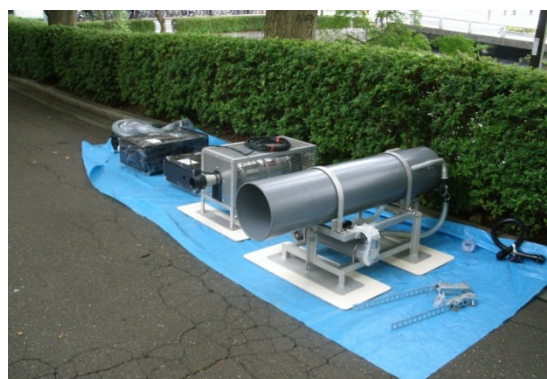
昭和49・53年にはぼつき塔（噴水）を設置、平成12年には鶴ヶ池への給水装置をサイフォン式からポンプ式に変更した。さらに、平成22年度からは水質悪化の原因である底層の停滞無酸素状況を改善するため、オゾン発生装置を用いたエアレーション機能を持つ装置による水質浄化に取り組んでいる。

水質浄化のために設置したオゾン発生装置

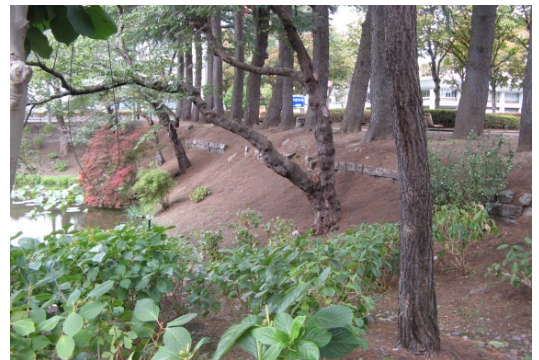
この地区内の高木類の中には、堀の法面に成育する樹木が傾斜木となっているものが見受けられるほか、内丸緑地との境界に設置されている間地積の石垣については、西側部分で崩落がみられている。

亀ヶ池と内丸緑地（史跡北辺）
