5. 遺構の状況

2) 各遺構の状況

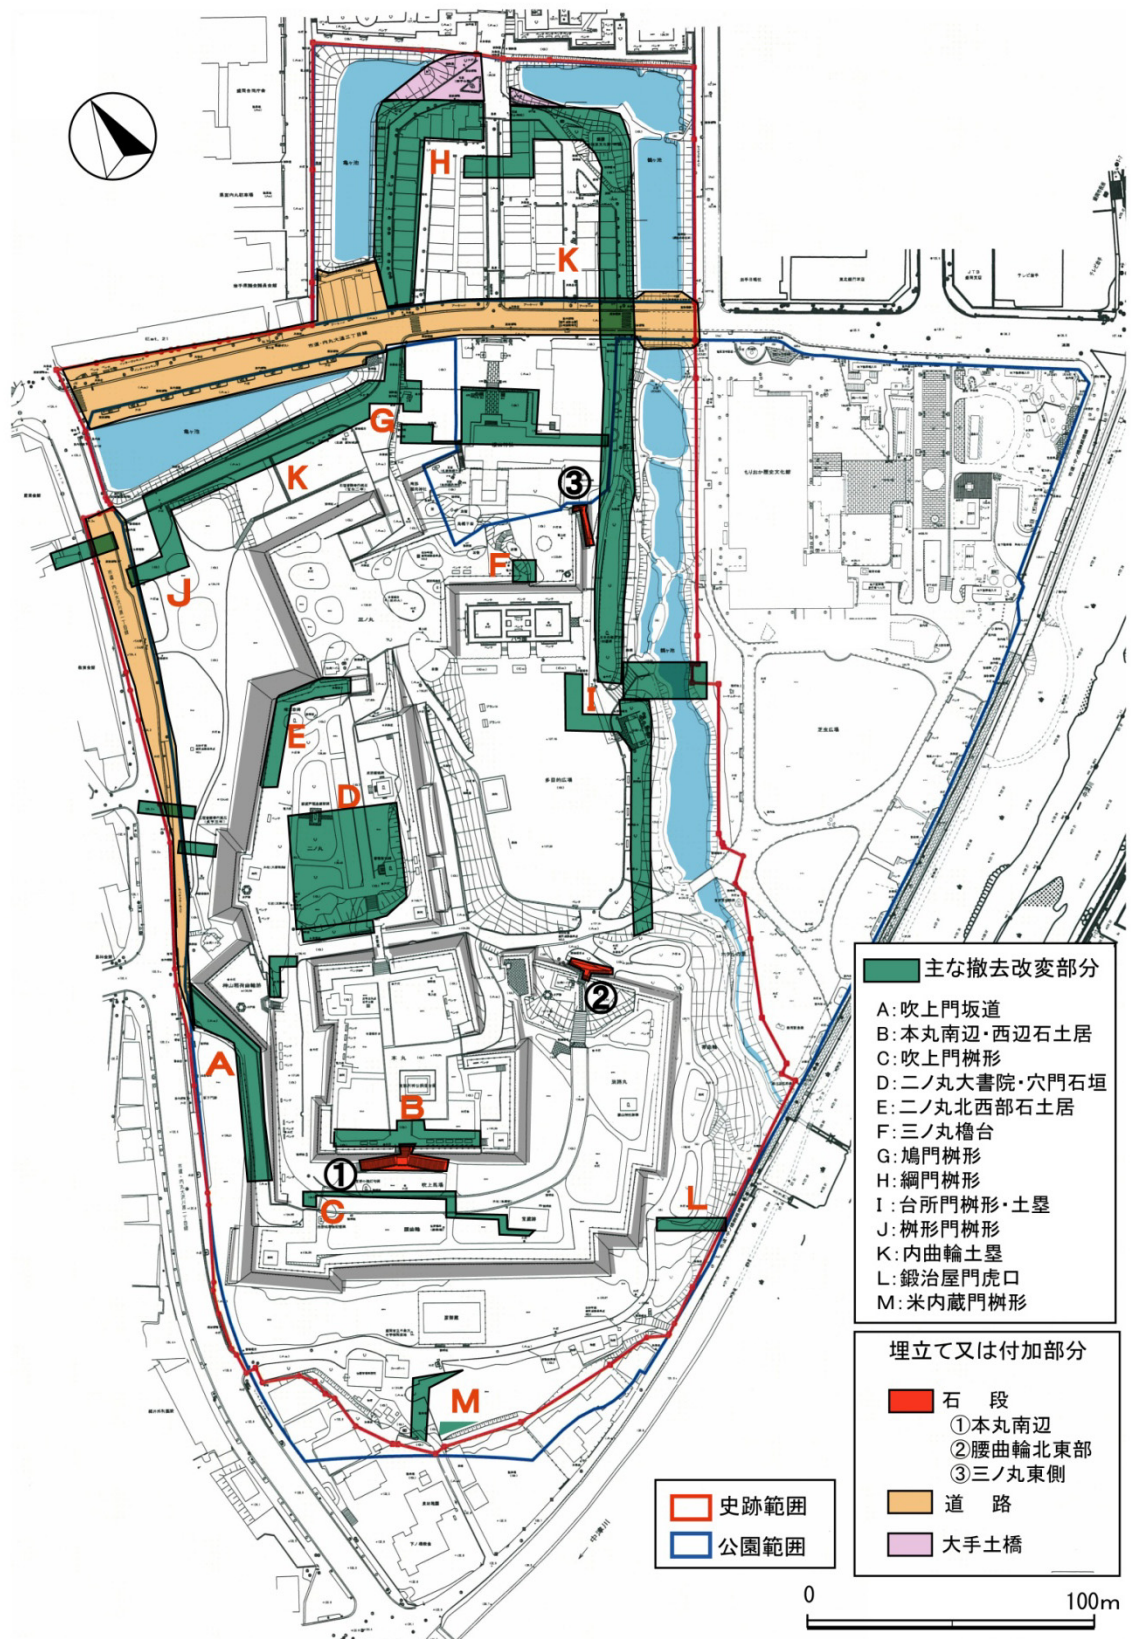
第 18 図 遺構の改変状況

明治時代の公園整備時および、戦後の開発等により下図のような遺構改変が行われた。各遺構の状況は次頁以下の通りである。

内曲輪の外周には、網門枅形（H：下曲輪）、枅形門枅形（J：三ノ丸石垣下）、台所門枅形（I：台所）、下ノ橋門枅形（南側史跡指定地外）の4箇所で大規模な枅形が存在したが、現在はすべて消失している。

この他、下曲輪から主要曲輪地区への入り口にあたる箇所にあった鳩門枅形（G）、腰曲輪西南に位置した吹上門枅形（C）、腰曲輪下南側にあった米内蔵門（M）、腰曲輪下の東側と南側を分けていた鍛冶屋門の虎口（L）、二ノ丸石垣下にあった食違いの虎口、二ノ丸南端に存在した穴門の虎口も消失した。本丸と二ノ丸の間の廊下橋門は、明治の公園整備の際に埋め立てられて石段が設置され、廊下橋に代わって太鼓橋が新設された。

下曲輪の三方（北、東、西）を囲む土塁および、この土塁に連続していた三ノ丸、台所東側の土塁、鳩門、枅形門を構成していた三ノ丸石垣下北側の土塁が削平されている。腰曲輪南側にあった馬場の土塁も消失している。

また、本丸南側の石土居、二ノ丸西北側の石土居も、明治時代の公園整備の際に取り崩された。

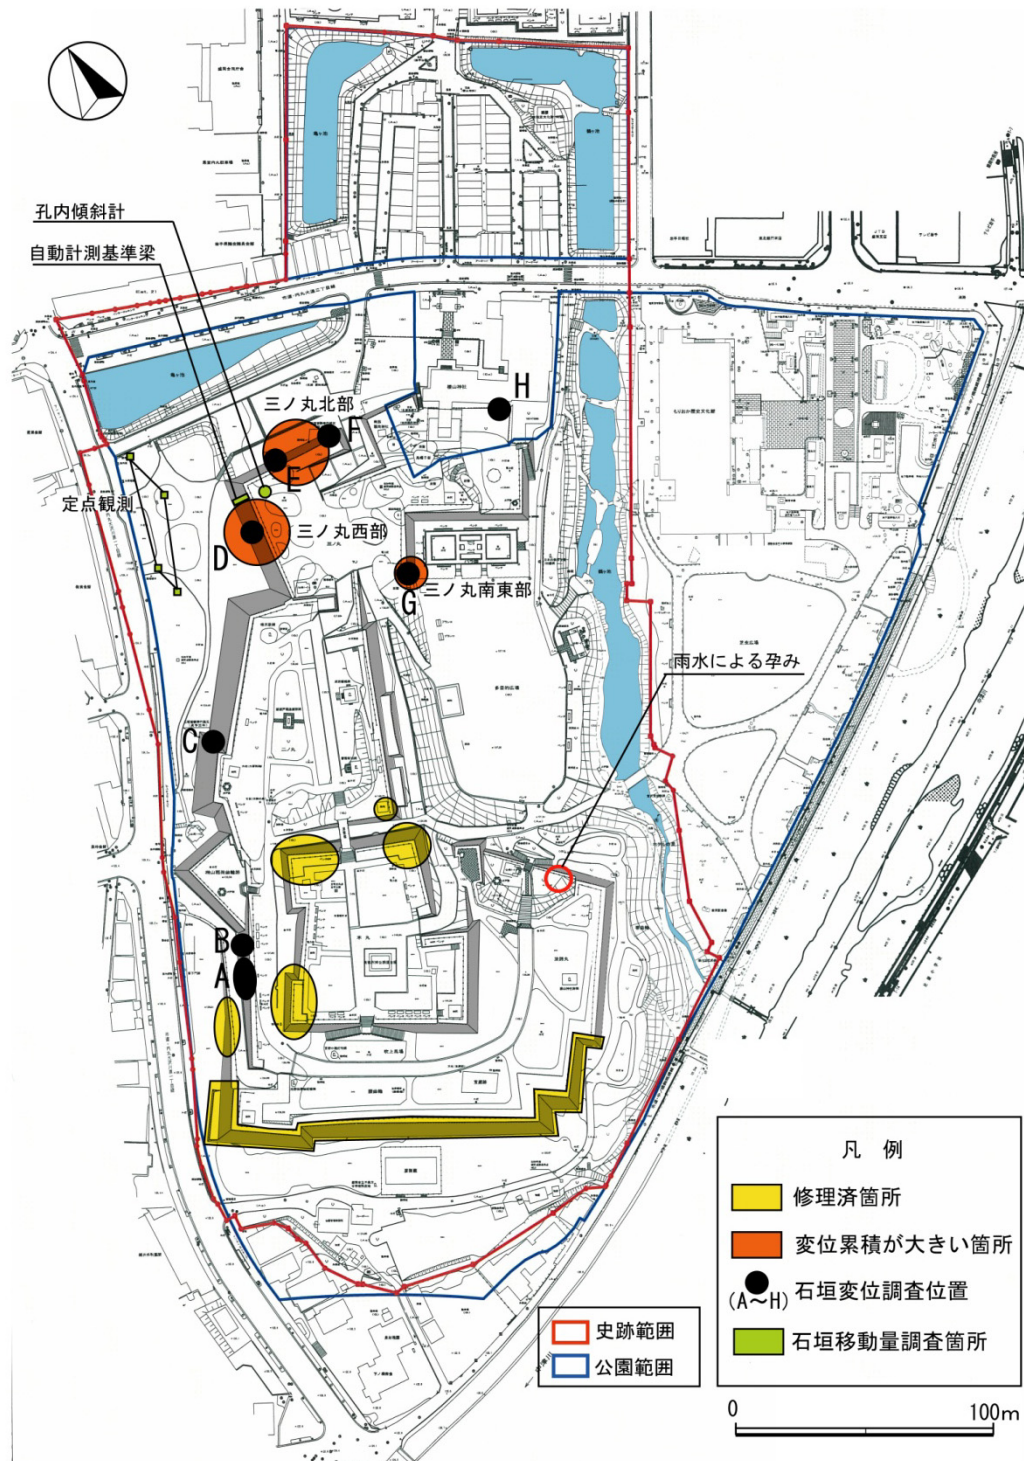
第21図 石垣の現況

これまでの調査の結果、腰曲輪南西部（A・B）、三ノ丸北部（E・F）、三ノ丸西部（D）、三ノ丸南東部（G）において変位累積が大きくなっている状態にあるほか、震度5以上を記録する大きな地震の際に、三ノ丸北東部（H）のように比較的大きな変位が観測された箇所も見られている。

また、腰曲輪東側北端の東西30メートル、南北12メートルの窪地の北側にある石垣には、明治期の公園整備の際に設置された石段が設置されているが、その周囲において雨水によると思われる石垣の孕みが見られる。

地区 (調査位置)	観測 箇所	観測開始 年 次	観 測 結 果 概 要
A 地区 (腰曲輪南西)	8	平成 13 年度	<p>震度 4 以上の地震が多発した平成 15～16 年に一部でやや顕著な変位が始まり、平成 18 年始めまでに累積変位量は 1mm 程度みられた。</p> <p>平成 23 年の東北地方太平洋沖地震においては、微小な変位が確認されたが、大きな変位を示すまでには至っていない。</p> <p>全体的には、まれに特異値が見られるものの、変位の累積は認められない。</p>
B 地区 (腰曲輪西)	8	平成 11 年度 (平成 18・23 年度測点追加)	<p>大半については、過年度観測結果と大きな変化はないが、0.1mm/年程度の変位の累積傾向を示している。</p> <p>平成 15～16 年にかけて、部分的に 0.2mm～0.5mm 程度の変位の累積が見られた。その後、変位の累積が継続し、現在までに 0.5mm 程度の変位が累積している。</p> <p>東北地方太平洋沖地震においては、微小な変位が確認されたが、大きな変位を示すまでには至っていない。</p>
C 地区 (二ノ丸北西)	3	平成 11 年度	<p>大半については、大きな変化は見られないが、部分的に、平成 15 年頃から部分的に変位の累積がわずかながら見られ、現在までに 1mm 程度の累積がみられる。</p> <p>当地区では、東北地方太平洋沖地震の影響はほとんど認められていない。</p>
D 地区 (三ノ丸西)	8	平成 11 年度 (平成 24 年度測点追加)	<p>全体的な観測結果としては、大きな変位は認められていないが、平成 13 年から断続的に変位が累積している箇所がみられ、平成 15 年の 3 月までに -0.2mm～0.8mm 程度の変位の累積が確認されている。その後、変位速度は落ちながらも変位の累積は継続している。</p> <p>東北地方太平洋沖地震においては、一部で間詰石の動きによるものと思われる突発的な変位が観測された箇所も見られた。</p>
E 地区 (三ノ丸北)	10	平成 11 年度 (平成 14・18・23 年度測点追加)	<p>観測当初から継続して変位が累積している。変位速度は現在まではほぼ一定であるが、大きな地震の都度、比較的大きな変位が観測されている地区で、変位量の大きい箇所における観測開始時から現在の累積変位量は 9.5mm である。</p> <p>東北地方太平洋沖地震においては 4 月 7 日の余震の際に、部分的ではあるが最大 1.7～2.1mm の比較的大きな変位が確認された。</p>

<p>F地区 (三ノ丸北)</p>	<p>3</p>	<p>平成11年度</p>	<p>全計測点で、平成15年に発生した震度5の地震から微小な変位の累積が連続して発生している。現在までの変位の累積は0.8~1.1mmである。</p> <p>東北地方太平洋沖地震及び直後の余震においては、微小な変位が確認されたが、大きな変位を示すまでには至っていない。</p>
<p>G地区 (三ノ丸南東)</p>	<p>6</p>	<p>平成11年度 (平成23年度測点追加)</p>	<p>変位の累積傾向が顕著な観測点は角石の上部である。この部分については概ね春に伸長するような変動傾向を示し、観測開始から現在までに約2.8mmの変位の累積が認められている。</p> <p>中には、平成15年に発生した地震を境に、変位量が累積傾向にあったものが、ほぼ変位のない状態となり、平成20年の震度5の地震を境に再び変位の累積が見られるようになるが、平成21年4月からは変位が観測されないというように、地震の度に変位の傾向を変化させる箇所も確認されている。</p> <p>なお、その他の観測点については、変位が微小ながら累積しており、現在までに0.7~1.8mmの累積が確認されている。</p> <p>東北地方太平洋沖地震及び直後の余震において微小な変位が確認され、部分的に変位の累積量が大きくなっている部位も見られる。</p>
<p>H地区 (三ノ丸北東)</p>	<p>3</p>	<p>平成11年度 (平成23年度測点追加)</p>	<p>地震により一時的に大きな変位が発生するが、その他の期間では変位の累積は認められない。</p> <p>平成15年に発生した震度5の地震の際、1mm~2.5mmの拡大が見られ、平成20年7月24日に発生した震度5の地震においても、0.2mm~0.6mmの変位の進行が認められた。</p> <p>また、東北地方太平洋沖地震の余震の際には、部分的に最大0.5mmの比較的大きな変位を確認しているが、変位の加速傾向は見られない。</p>

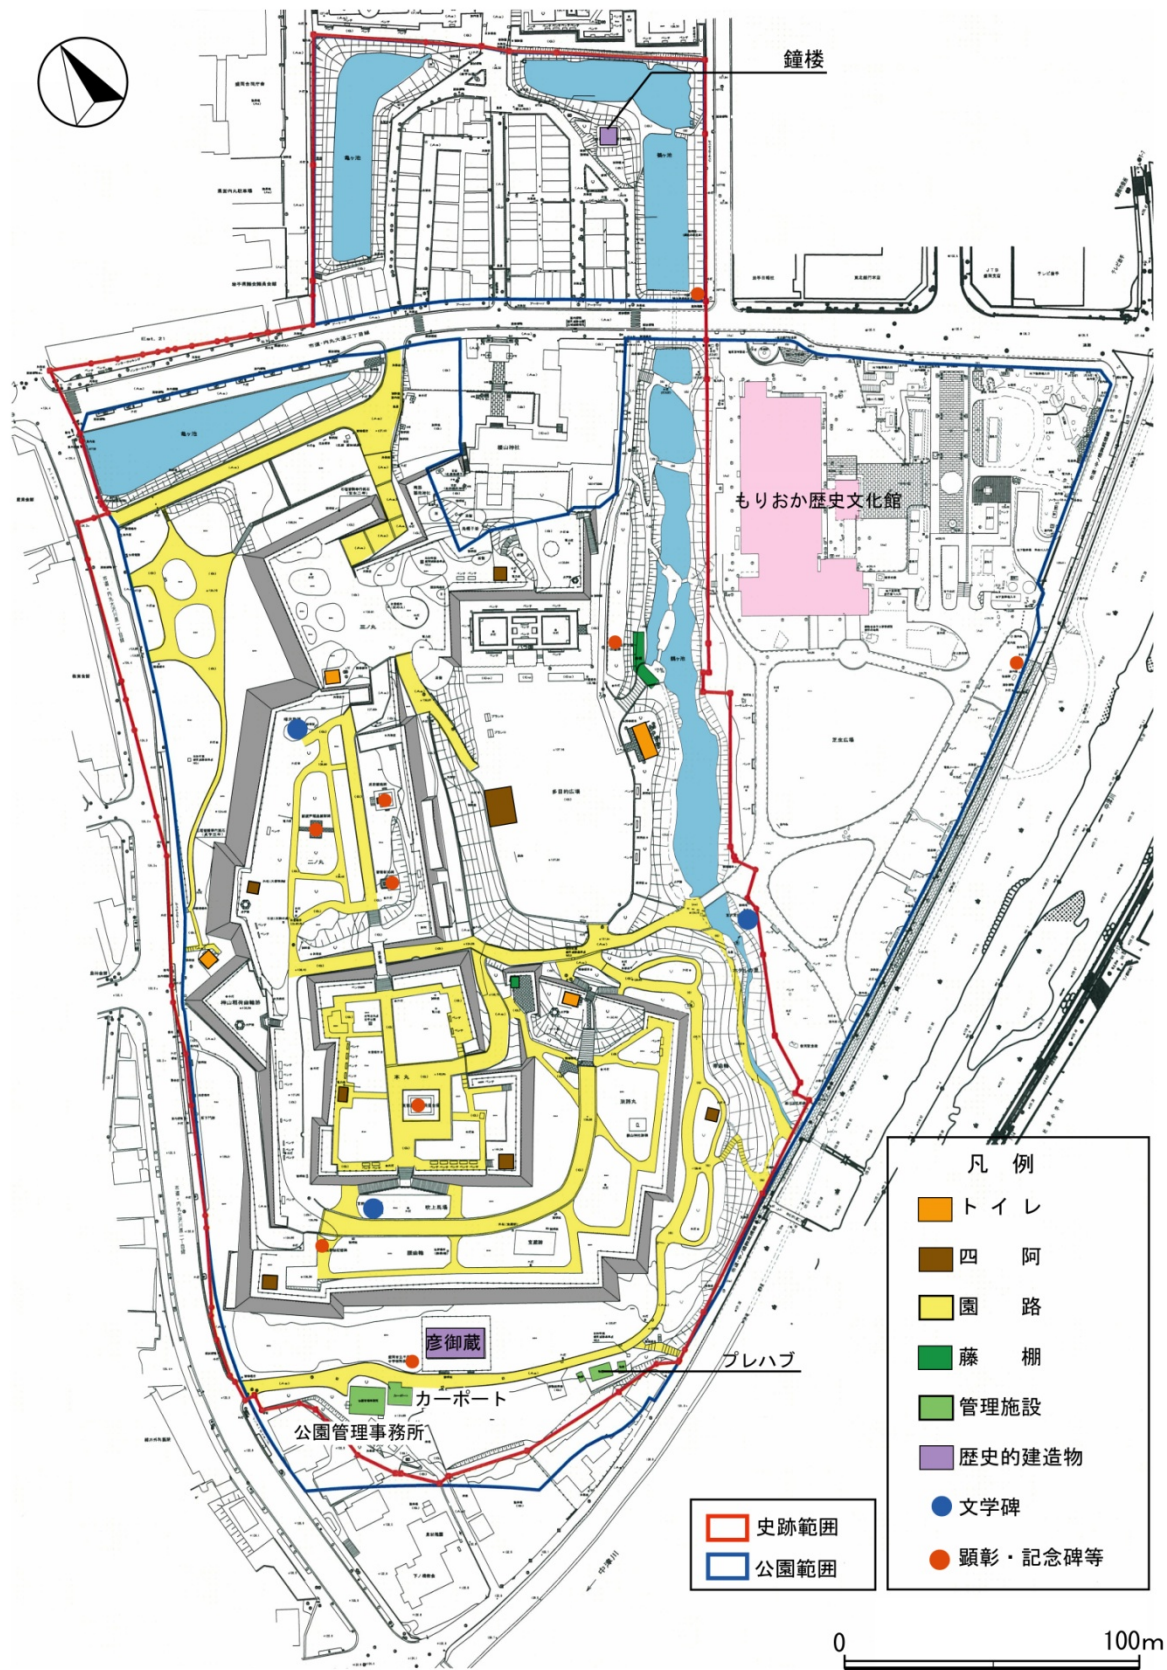
第 23 図 主要施設配置図

史跡内の公園施設は、四阿、トイレ、鉄柵等の老朽化が進行しているほか、案内板、誘導サイン等の形態・デザイン・素材に統一感に欠けているほか、その配置についても見直しが必要となってきた。

トイレは全体的に内部が暗く、デザインや内部構造、設備に課題を残している。また、便器は基本的に和式であり、多目的トイレは台所地区のトイレに設置されているのみである。さらに、イベント時にはトイレの使用について周辺施設の協力が得られているが、それでも長蛇の列ができる状況である。

老朽化の進む鉄柵については、色彩が景観になじまない等の指摘があるほか、園路の舗装についても、歴史的景観に調和しているものとはいえない。電柱や一部照明灯等の柱も目立ち、歴史的景観を阻害している箇所も見られる。
