9. 景観の現況

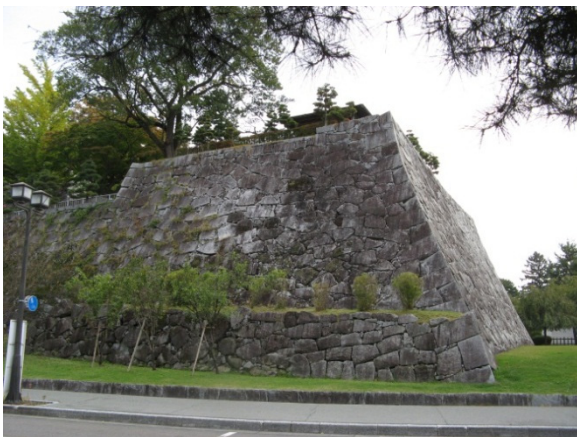
腰曲輪南西部

史跡に近接する道路上等から「城らしさ」を感じる景観を見ることができるのは、史跡南西側の腰曲輪下から西側の榊山稲荷曲輪の下付近で、盛岡城跡の高石垣を最もよく眺めることができる場所となっている。なお、この場所は盛岡駅方面から菜園を通過して、盛岡城跡にアクセスする場合の入口にあたるため、盛岡城跡の城としてのシンボル性を高める上で重要な場所であると位置付けられるが、榊山稲荷曲輪下の入口（42頁第22図動線現況図K付近）周囲にある大木が石垣を隠している他、付近の老朽化したトイレが景観を阻害する要因となっている。

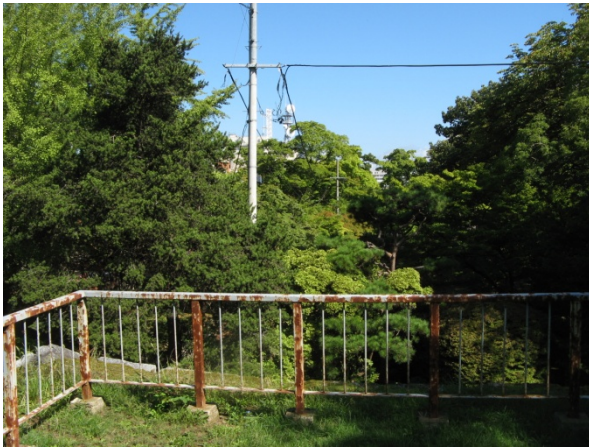
また、公園施設の状況で述べたように老朽化の進む鉄柵や、園路のアスファルト舗装、管理のためのプレハブ等の施設も景観の阻害要因となっている。また、城内に設置されている電線と電柱については、早期に対策が必要であると考えられる。

本丸の柵と電柱・電線

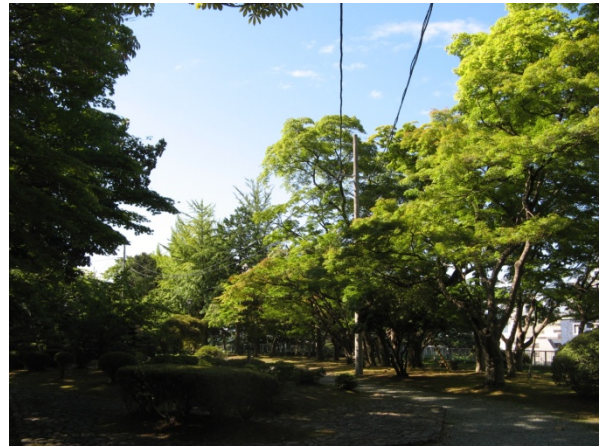
二ノ丸の電線・電柱

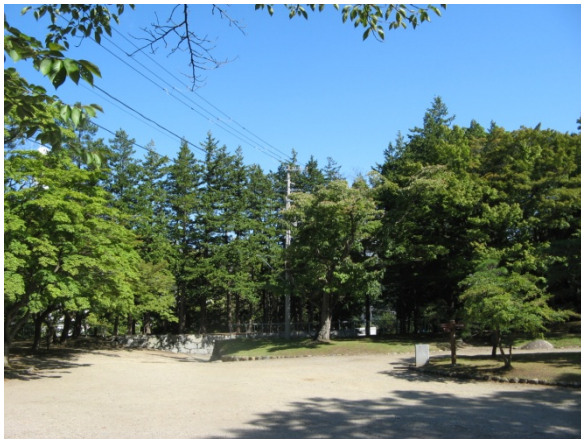
三ノ丸の電線・電柱

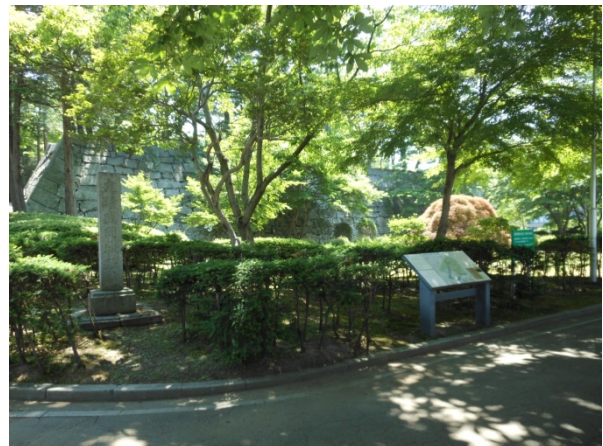
城内景観の阻害要因としては、主に戦後に植樹または自然発生した樹木の密度が濃くなり過ぎていることがあげられる。このため、曲輪の空間的な広がりを感じにくくなっているとともに、周縁部地区では高石垣、主要曲輪地区では三ノ丸、二ノ丸の虎口や枡形など、「城らしさ」を感じさせる景観が樹木により遮られる結果となっている。こうした状況は、岩手公園開園当初及び昭和初期の絵葉書と現況の景観を比較することにより確認できる。(51～55 頁参照)

樹木の繁茂による眺望の阻害
(三ノ丸北側下)
