1 岩手県庁屋上から望んだ盛岡城跡公園(2019年3月)

2 盛岡東警察署屋上から望んだ盛岡城跡公園(2015年9月)

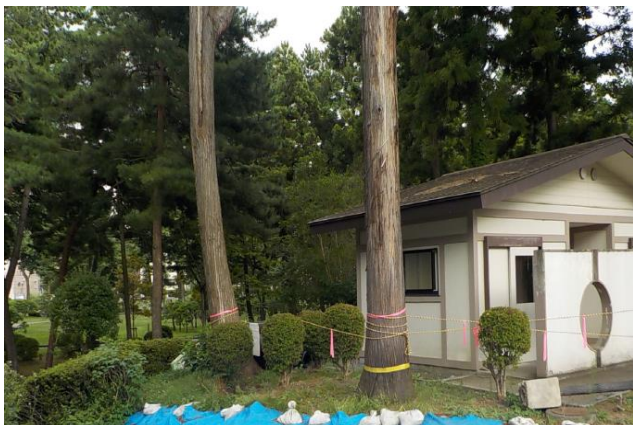
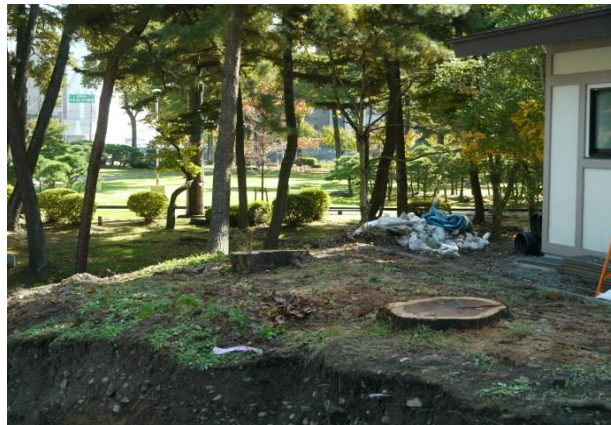
35 台所スギ 2・3 の伐採前

台所スギ 2・3 の伐採後

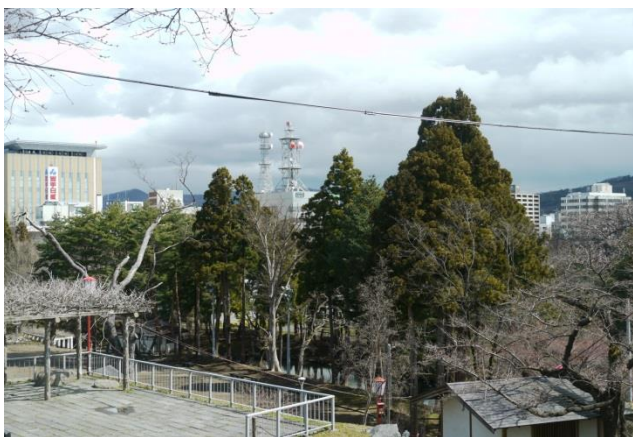
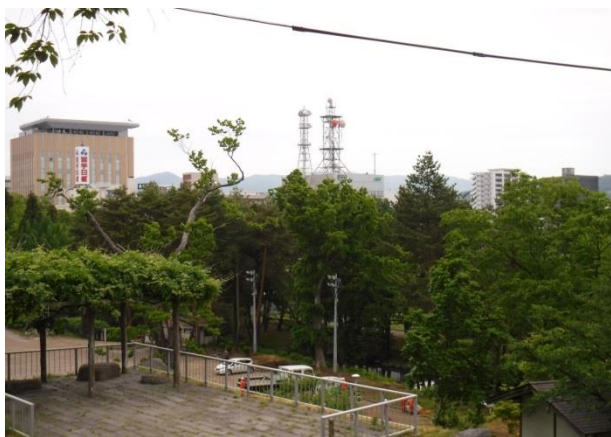
36 台所スギ 1～11 の伐採前

台所スギ 1～11 の伐採後

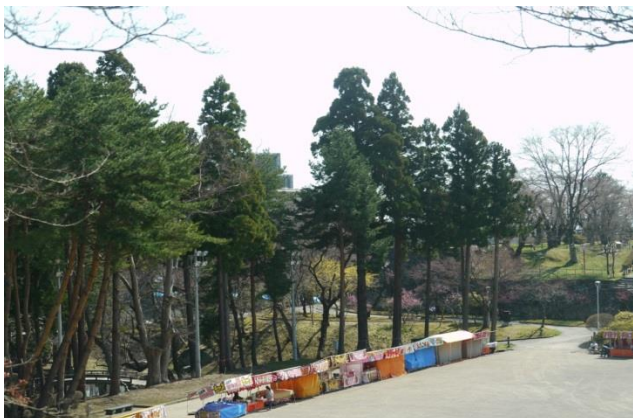
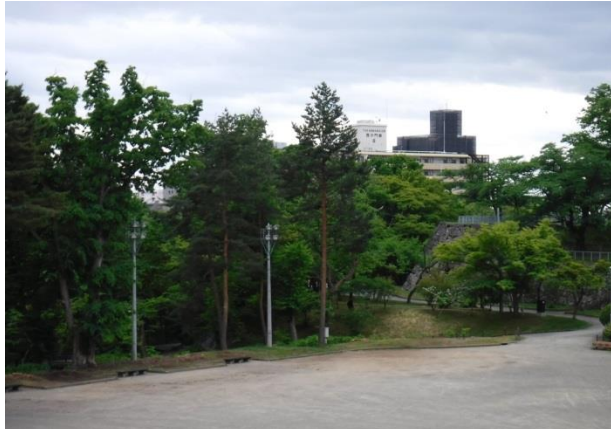
37 台所スギ 1～11 の伐採前

台所スギ 1～11 の伐採後

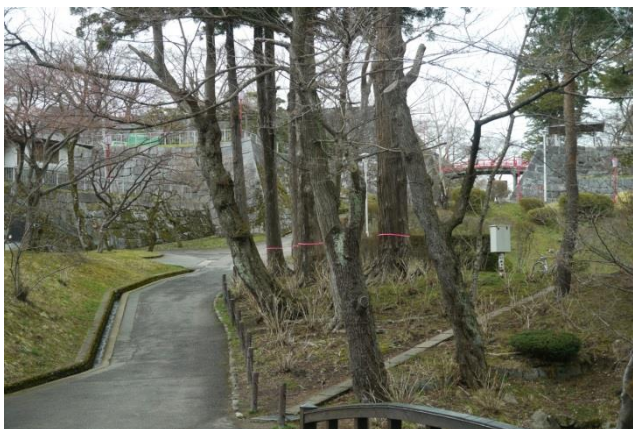
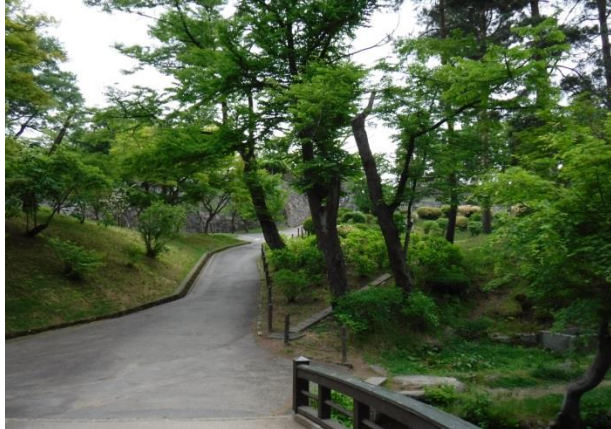
38 台所スギ 7～11 の伐採前

台所スギ 7～11 の伐採後

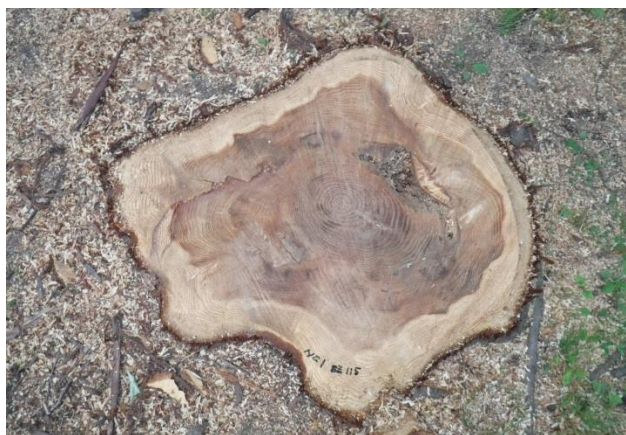
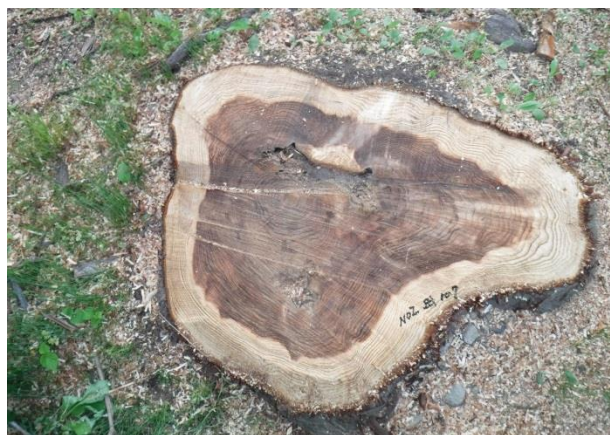
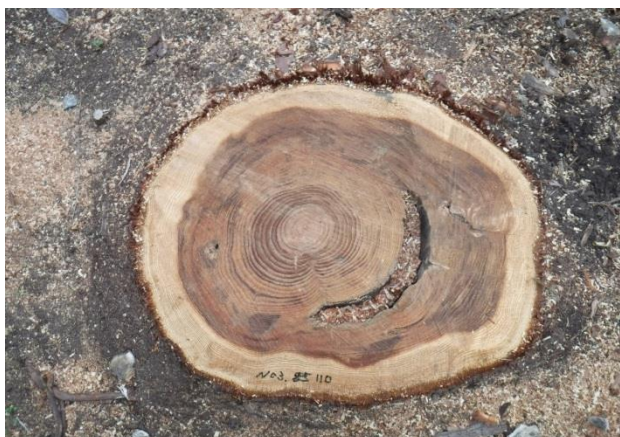
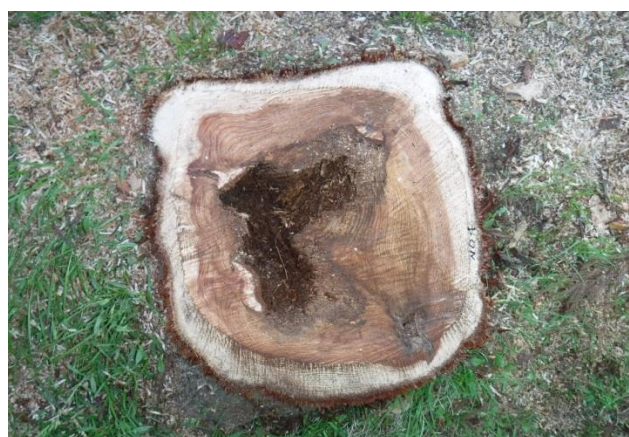
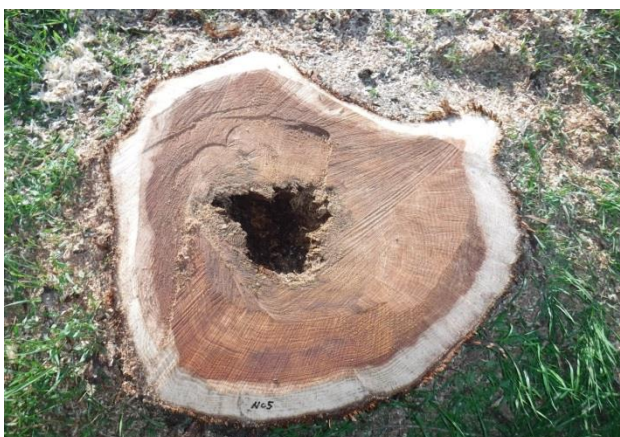
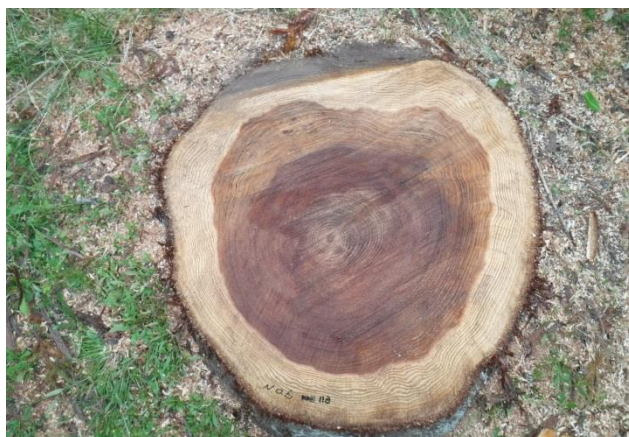
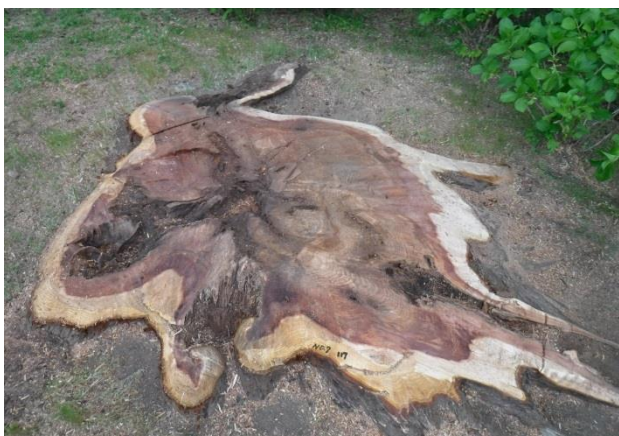
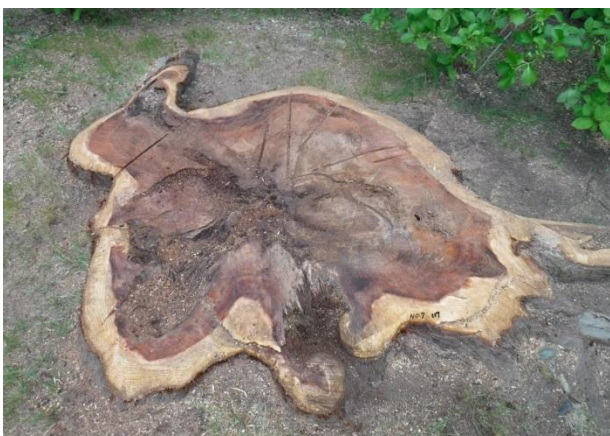
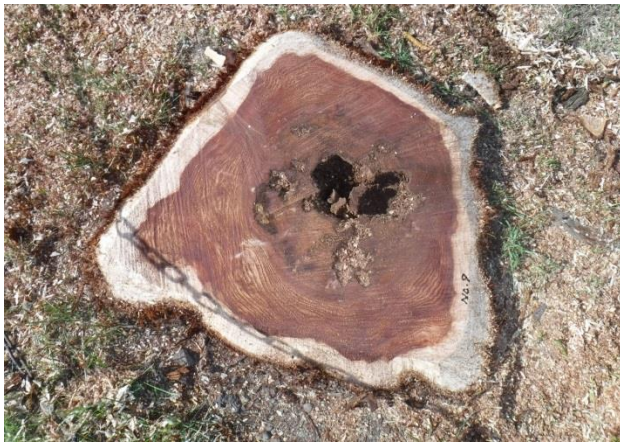
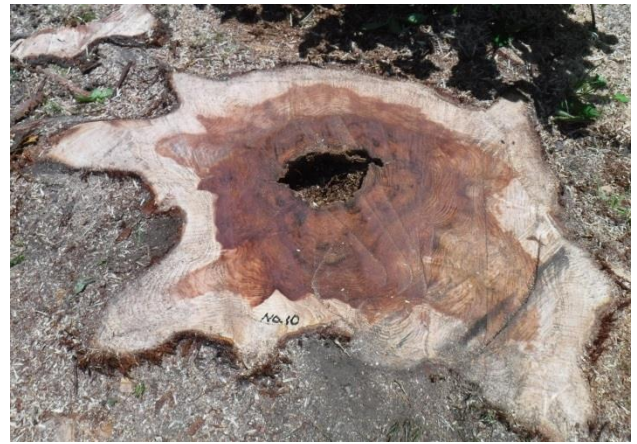
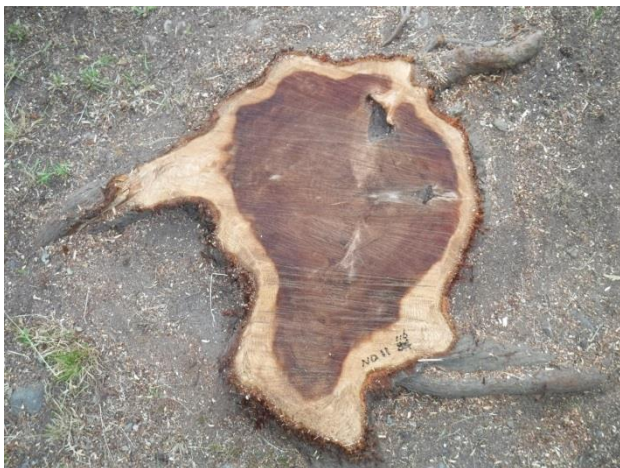
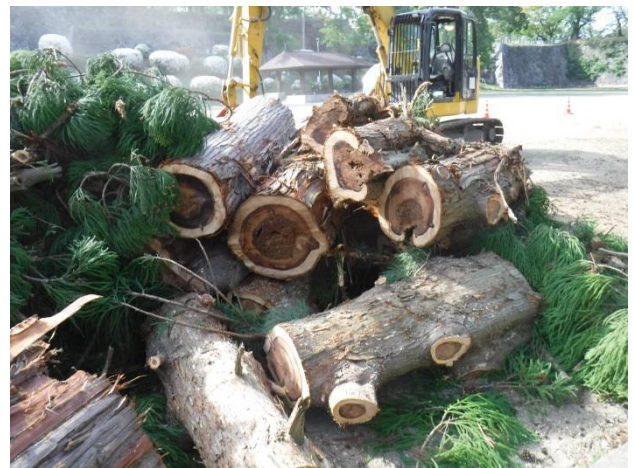
伐採したスギの幹内部

| No. 1 | ■ (115±10) | No. 2 | ■ (107±10) | No. 3 | ■ (110±10) |
| No. 4 | ■ | No. 5 | ■ | No. 6 | 113±10 |
| No. 7 | ■ (117±10) | No. 8 | ■ (120±10) | No. 9 | ■ |
| No. 10 | ■ | No. 11 | ■ (116±10) | | |

※平均：113.85±10→1906(明治 39)年の岩手公園開園時前後に植えられた樹木

※幹断面の 90%が茶褐色化しており，樹齢の限界にありました。ほとんどのスギは，地表近くの幹の断面は芯腐していなくとも，幹上部は空洞になっています。

※今回伐採したスギ 11 本は樹高が 18～25m と高木で，すべてのスギ断面積の約 9 割が茶褐色に劣化し，うち 10 本は幹が芯腐の状態にあり，1 本の内部は空洞化してアリが営巣していました。

※これらのスギは，これまでの公園管理の過程で，幹の中程から下部の枝払いを行ってきたことから重心が高くなっており，強風時には木が大きく振られて枝葉が落下して危険な状態にありました。台風などの強風が吹けば，3～5 年のうちに倒木の可能性がありますので，多くの人が集うイベント時に倒木した場合の被害を考えると，災害を未然に防ぐことができました。

※■は芯腐。( )は推定。
