Ⅶ 地区ごとの植栽管理方針

1 史跡内

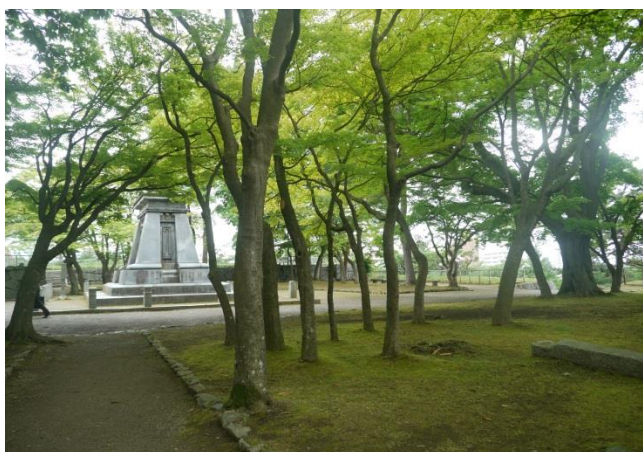
本丸内には、かつて本丸御殿が密集して建てられていたが、明治期以降に植栽され中・高木に成長したカエデ類などの根が地下遺構に与える影響が懸念される。また、石垣天端に植えられたアカマツは石垣に変位を与える要因となっている。

写真1 本丸のもみじ

- (ア) 保存管理計画書における第1種地区であり、整備基本計画から城跡の象徴性を高めるため、もっとも密度の高い史跡整備を行う地区としている。
- (イ) 明治41年以降に植えられた本丸内のももみじやカエデ等の樹木は、整備基本計画において保全を図ることとしているが建物跡などの遺構と重複していることから、整備に伴う発掘調査の成果を踏まえ地下遺構と重複しない位置に本丸の特色を生かすような根の張らない低木やマツを植える。また土塀などの区画を低木等で表示するなど実施設計時に反映する。
- (ウ) 石垣の保全に支障を及ぼす可能性の強い石垣天端縁辺部のアカマツや巨木となって地下遺構に影響を及ぼし、眺望を阻害している移入木のイチョウ、チョウセンゴヨウをはじめ、ウラジロモミ、カシワ、トチノキ、トドマツなどの巨木は適時伐採を進める。
- (エ) 本丸門への登城坂の樹木のうち、正面性の確保と石垣の顕在化を図る目的からサワラは伐採する。また、本丸門への登城坂のアカマツは、石垣の顕在化と遺構保護を図るため危険性の状況を踏まえて更新を図る。
- (オ) 石垣に囲まれた区域は、在来木の植生に限定することとし、移入木のライラックは撤去を行う。

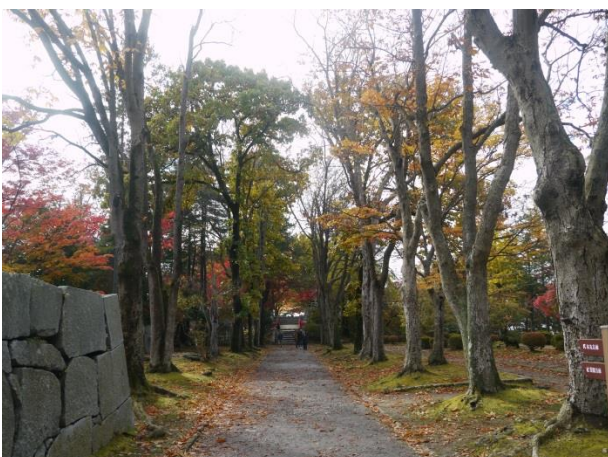
高木や中・低木の多くは、明治末期から大正期にかけて盛岡農学校が計画して植えられと伝えられている。特にトチノキはパリのシャンゼリゼのマロニエ通を模したもので、秋季には西側のカエデやモミジとともに市民の憩いの場となっている。

写真3 二ノ丸のトチノキ

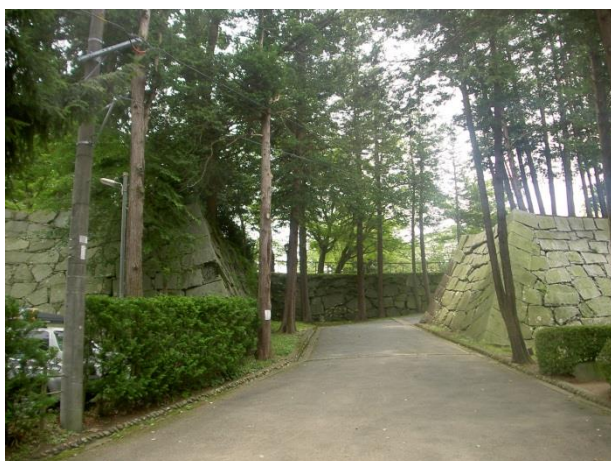
櫻山神社の石垣天端や背面にスギとヒバの高木が集中しており、強風時には危険な状態となっているほか、車門跡石垣と登城坂のサワラは石垣や遺構の保存、さらには石垣の顕在化の支障となっている。また、神社西側の石垣角石上面に自生しているケヤキや曲輪南東部端に植えられているソメイヨシノの根が石垣に与える影響も懸念される。

写真5 三ノ丸瓦門のサワラ

- (ア) 第1期整備計画の南東部及び北西部の石垣修復の実施に伴い、石垣上の樹木の伐採や剪定が必要となっている。このことから、南東部は石垣保護を目的として花崗岩の転石上のケヤキの強剪定のほか、移入木のカラタチ、樹形が損なわれている樹木の伐採を行いながら遺構のない場所に常緑樹や広葉樹を植栽する。
- (イ) 北西部は、石垣保存と修復時に支障となる瓦門上のサワラのほか、天端から5m以内のアカマツ、イタヤカエデ、イロハモミジ、クロマツ、オリハタカエデ等についても解体工事に支障となる場合には伐採の後に新たな植栽を検討する。
- (ウ) 当面の整備事業対象外となっている三ノ丸東側においては、石垣に変位を生じさせているケヤキとサワラは伐採とし、石垣天端に近接しているアカマツ、エドヒガン、スギ、ソメイヨシノについても石垣変位の推移や修景・景観を勘案しながら伐採や剪定を行なう。
- (エ) 本丸から三ノ丸にかけて石垣に囲まれた内部は、在来木の植生に限定することとし、移入木のチョウセンゴヨウ、ドイツトウヒ、ドウダンツツジ、カラタチ、バラ、ユキヤナギ、リュウキュウツツジは適時伐採を行いながら在来木とする。

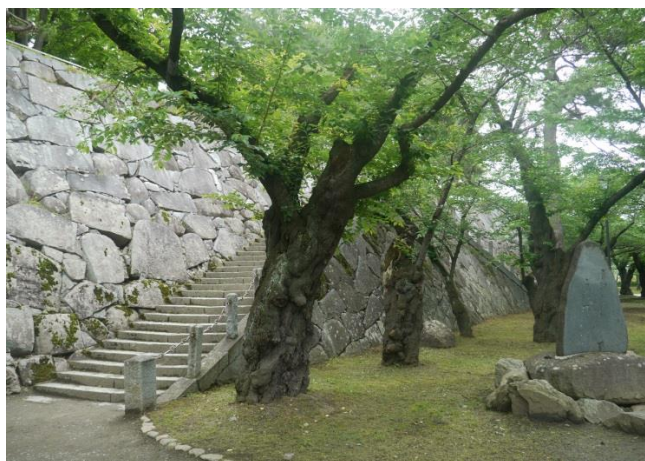
淡路丸の東側から南側にかけては、明治期以降に植栽・更新されてきたソメイヨシノを主体としており、歴史的修景を構成する地区であることから保存が図

写真7 淡路丸のソメイヨシノ

- (ア) 淡路丸には明治期の公園整備に伴って植栽されたソメイヨシノが数多く生育しており、今後とも保護と更新を行うが、石垣の根石に近接する樹木については、更新の際に3 m以上の距離を設ける。
- (イ) 石垣に変位をもたらしているエドヒガン、ソメイヨシノは伐採しながら適地に更新を行い、石垣天端に生育しているアカマツ、クロマツは成長に伴って石垣に変位を与えることから優先的に伐採、撤去を行う。
- (ウ) 西側の菜園と本丸との相互の眺望を阻害しているオオモミジ、イタヤカエデ、イロハモミジ、コハウチワカエデ、ヤマモミジは剪定により高さを抑制し、高木となったエゾエノキ、カラマツ、ゴヨウマツ等についても剪定により高さを抑制した上で、樹形の維持を図る。
- (エ) 石垣に囲まれた区域は、在来木の植生に限定することとし、移入木のアセビ、アメリカザイフリボク、イチョウ、ウメ、サルスベリ、チョウセンゴヨウ、ドイツトウヒ、ドウダンツツジ、ライラック、ルブラカエデは伐採または移植し、在来種に更新しながら質を高める。淡路丸には明治期の公園整備に伴って植栽されたソメイヨシノが多く、今後とも保護と更新を行うが、石垣の根石に近接する樹木については、更新の際に3 m以上の距離を設ける。
- (オ) 石垣に変位をもたらしている樹木は、エドヒガン、サクラであっても伐採を行う。同じく石垣天端に近接しているアカマツ、クロマツは優先的に伐採、撤去を行う。
- (カ) 西側の菜園と本丸との相互の眺望を阻害しているオオモミジ、イタヤカエデ、イロハモミジ、コハウチワカエデ、ヤマモミジは剪定により高さを抑制

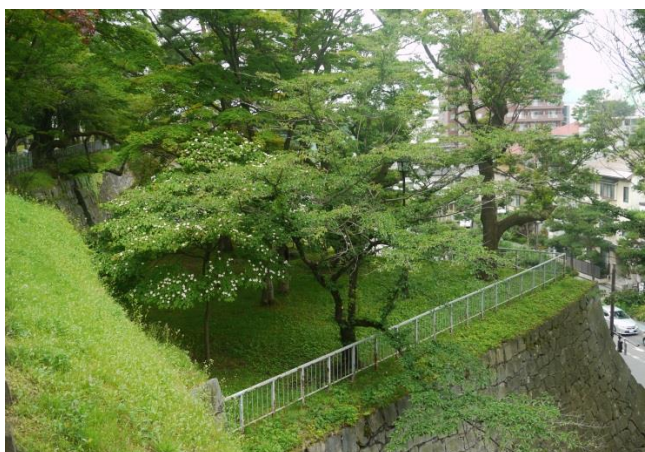
また、曲輪石垣の天端に生育しているアカマツは石垣に変位をもたらしており、枝は石垣下の吹上門にいたる登城坂に垂れ下がり歩行者に危険な状態にある。

写真9 榊山稻荷曲輪のアカマツ等

- (ア) 石垣天端に近接するアカマツは石垣保護のため優先的に伐採を進める。また、やエドヒガンソメイヨシノは石垣変位の状況を観察しながら剪定と伐採を行う。
- (イ) 石垣に囲まれた区域は在来木の樹木に限定し、移入木のドウダンツツジ、ハナミズキ、ボケについては随時在来木への更新を進める。

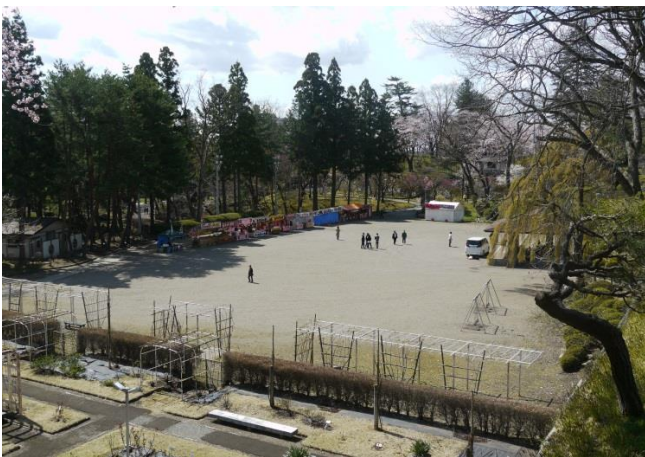
台所跡の法面に密に植えられたリュウキュウツツジなどの低木は、市民から評価される一方で、樹木の下が乾燥することによる洗掘を生じさせている。また、高木も巨木となっており、その根が法面の洗掘を助長している。

写真 11 台所跡のスギ・アカマツ等

- (イ) 遺構の保護上からは南側や西面の法面の中位に生育している樹木は好ましくないことから、オオモミジ、ケヤキ、サクラ、トチノキなどは剪定と強伐採を行い、枯損が顕著なシダレカツラは可能な限り保護を図る。
- (ウ) ナンジャモンジャ、ボケ、ユキヤナギ、ドウダンツツジやリュウキュウツツジなどの移入木は、密度を軽減しながら適正な配置を行う。
- (エ) バラ園は江戸時代の建物遺構と重複していることから、移設若しくは撤去を推進し、将来的に遺構表示等の整備を行う。

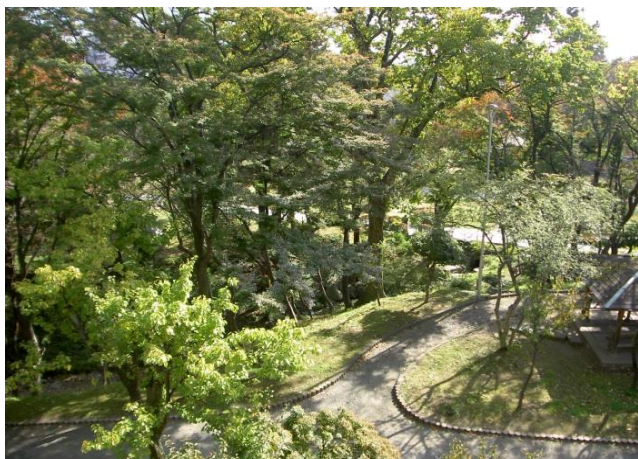
江戸時代の主な遺構のうち鉛蔵跡の位置に四阿があり、周囲には低木と植えられている。なお、鶴ヶ池の東側から本蔵の南側に生育しているケヤキ、スギ、サワラなどの高木の成長に伴って淡路丸の石垣のほか、鉛蔵跡と南西側に所在する下ノ橋との相互の眺望が阻害されている。

写真 13 鉛蔵跡のウメ等

(ア) 地区を代表する樹木にウメ林は、公園時に植栽されて以降、更新されて盛岡城跡の修景を構成している樹木であることから、今後とも保全を図る。なお、石

垣の根石に近接している樹木に、更新時に3 m以上の距離を保つように配置するものとし、詳細は実施設計時に検討する。

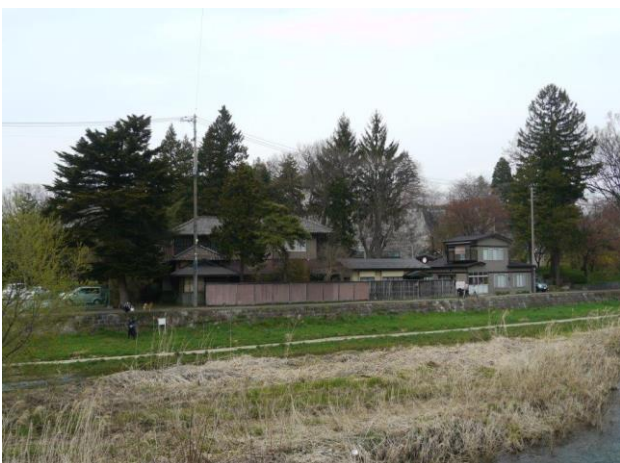
写真15 本蔵跡の遠景

鉛蔵跡の地区同様、鶴ヶ池の東側から本蔵南側の史跡境界沿いに生育しているケヤキ、スギ、ドイツトウヒ、エゾエノキサワラなどの高木が巨木化したことにより、淡路丸の石垣のほか、米内蔵門跡と下ノ橋との相互の眺望が阻害されている。

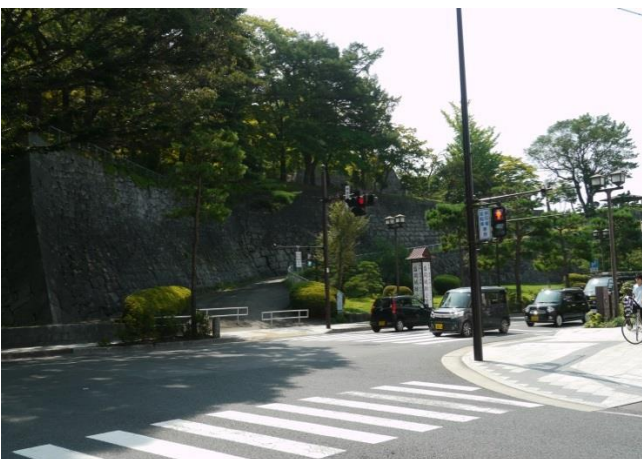
坂下門から吹上門に至る登城坂の石垣上部の天端や登城坂下の石垣に近接して
 植えられているクロマツと補修(補修(はばき))石垣の上部にユキヤナギは，成長
 してその根が石垣に入り込み石垣変位の要因となっている。

写真 17 孫蔵跡の近景

- (ア) 登城坂の下と石垣天端のクロマツは，石垣保護を図るため伐採を行う。
- (イ) 石垣保護のため構築された補修石垣の上部のユキヤナギ，登城坂下のドウ
 ダンツツジ，リュウキュウツツジは石垣保護のため優先的に撤去する。
- (ウ) サンシュユ，ハナモモ，ドウダンツツジ，ベニサンザシ，モモ，ユキヤナ
 ギ，リュウキュウツツジ等の低木は，密度を軽減して適正な配置を行う。

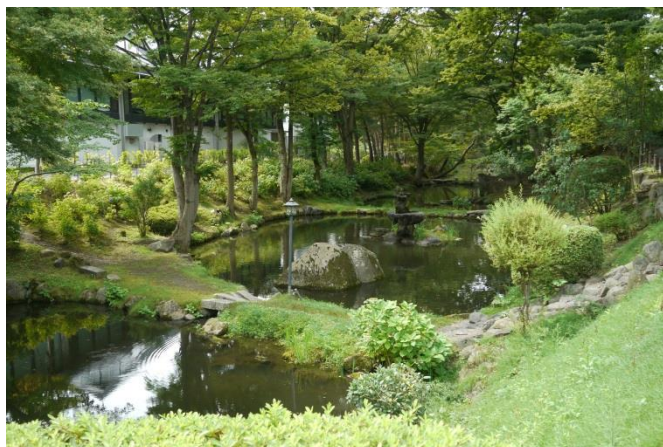
また、櫻山神社から三ノ丸の西側には自生した幹廻り 4 m を超えるケヤキの大木が集中するほか、鶴ヶ池北東部の土塁上のエゾエノキなどの大木がある。これらの高木は堀の水辺周辺に緑陰をもたらし、市民の憩いの場となっているが、高～低木のほとんどが土塁跡や堀の法面に生育しており、いたるところで乾燥による堀法面の洗掘を助長している。さらに高木は中ノ橋大通線やもりおか歴史文化館と城跡との相互の眺望を妨げ、落ち葉によって堀の水質浄化に影響を与えているとともに、鶴ヶ池と亀ヶ池の北側の積み石は、内丸緑地に植えられ、巨木化したヒマラヤスギの根によって崩壊していることから課題となっている。

写真21 鶴ヶ池 のケヤキ等

- (ア) 鶴ヶ池と亀ヶ池は、保存管理計画での第2種区域にあたり、史跡の修景としての植栽を優先しながら、親水空間として親しまれてきた歴史的経緯から都市公園機能に配慮した植生を目標とし、詳細は実施設計時に検討する。
- (イ) 鶴ヶ池北側の中・高木のうち移入木であるサンシュユは剪定若しくは移植することとし、シダレヤナギは現在の場所に限定して保持する。そのほかのアカマツ、イロハモミジ、エゾエノキ、エドヒガン、サワラ、ソメイヨシノ、ナナカマド、モミジ、ヤエザクラ、ヤナギ、オオヤマザクラのうち、危険となっている樹木については、日常管理において密度を軽減しながら維持を図る。
- (ウ) 鶴ヶ池北側の移入木で低木のキササゲ、ドウダンツツジ、ハナカイドウ、ボケ、ユキヤナギは遺構保護を図り、密度を軽減して適正な配置とする。
- (エ) 鶴ヶ池南側の中・高木で、移入木のイチョウ、ウメ、エンジュ、カクレミノ、キンモクセイ、スモモ、ハナミズキは剪定や伐採により密度を軽減して適正な配置とする。そのほかのアカマツ、アカバナマンサク、イチイ、イロハモミジ、エドヒガン、カエデ、カツラ、クマノミズキ、ケヤキ、コブシ、サイカチ、サクラ、サワラ、スギ、ナツグミ、ヒメコマツ、ヒメシャラ、フジ、マサキ、マツ、マンサク、モクセイ、オオヤマザクラについても危険性の除去や眺望の確保を図るため密度を軽減する。
- (オ) 鶴ヶ池南側の低木で移入木のアセビ、ドウダンツツジ、ユキヤナギ、ライラック、リュウキュウツツジは遺構保護を図り、密度を軽減するため移植や伐採を
