## 照明器具 安定器の調査方法

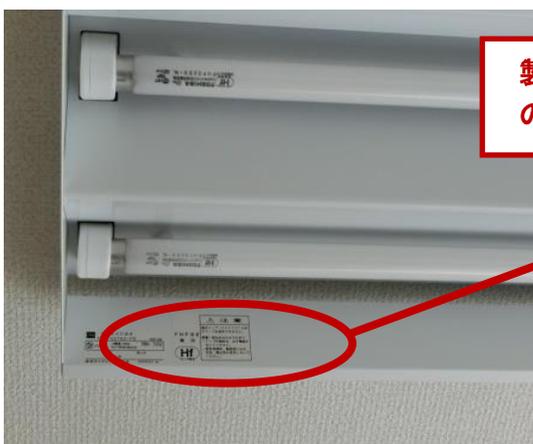
製造年の表示

照明器具のラベル記載内容を確認し、メーカー・種類・力率・製造年月等から PCB 使用安定器の有無を判別してください。（判別方法は別紙 2-②参照）

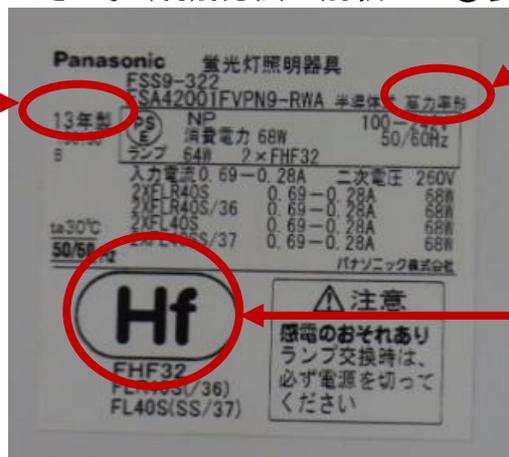
力率の表示

Hf  
ランプの表示

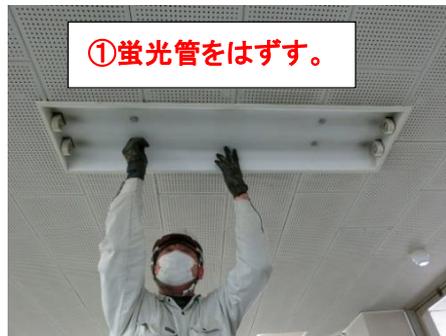
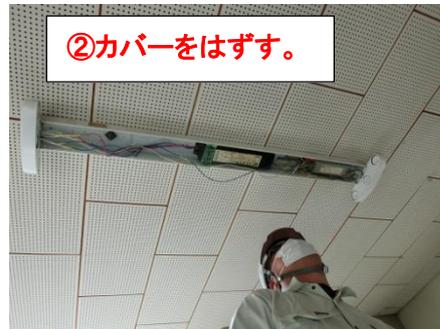
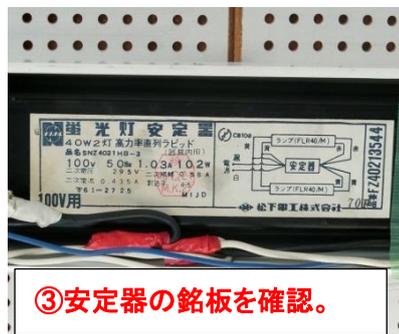
照明器具のラベルによる判別が困難な場合には、照明器具カバー、反射板等を取外し、安定器の銘板記載内容を確認し、メーカー・種類・力率・製造年月等からPCB使用安定器の有無を判別してください。(判別方法は別紙2-③参照)

④銘板の写真を撮る。  
⑤昭和32年～昭和47年8月に製造された高力率の安定器にはPCBが含まれている可能性があります。メーカーへ問合せをしてください(別紙2-③参照)。
