9月の現場作業

1. 9月の作業内容

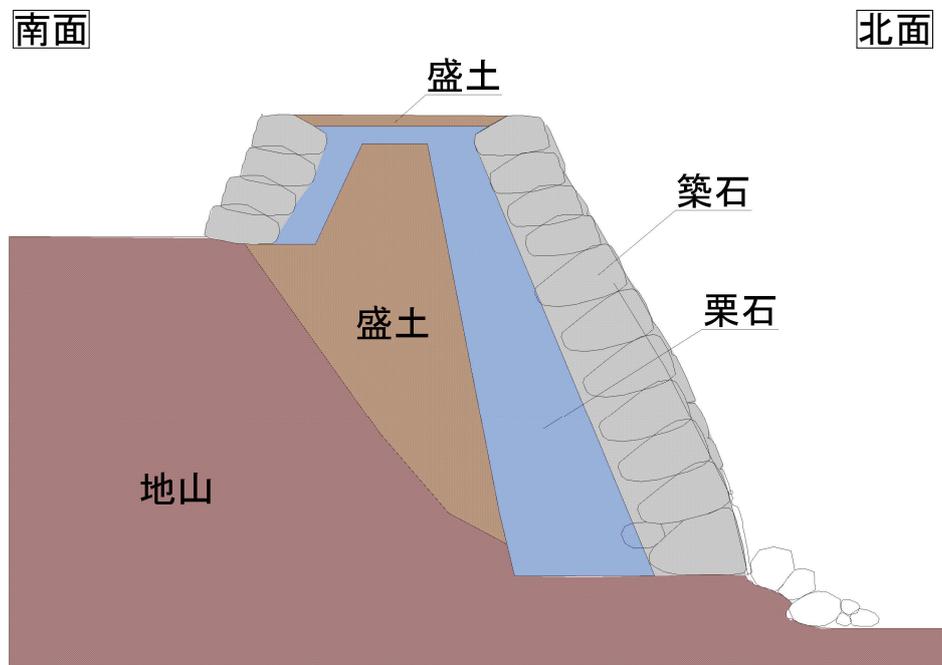
9月はボーリング調査による東側石垣背面の調査や盛岡城跡整備委員会を開催しました。ボーリング調査による東側石垣背面の調査では、当初総栗石を想定していましたが、盛土が検出され、(図1)のような構造となっていることがわかりました。盛岡城跡整備委員会では、この背面調査の結果をもとに、正式に解体範囲について承認され、今年度は当初の予定どおり8段(207個)の石垣修復を行うことになりました。

(図1) ボーリング調査の結果による想定断面図

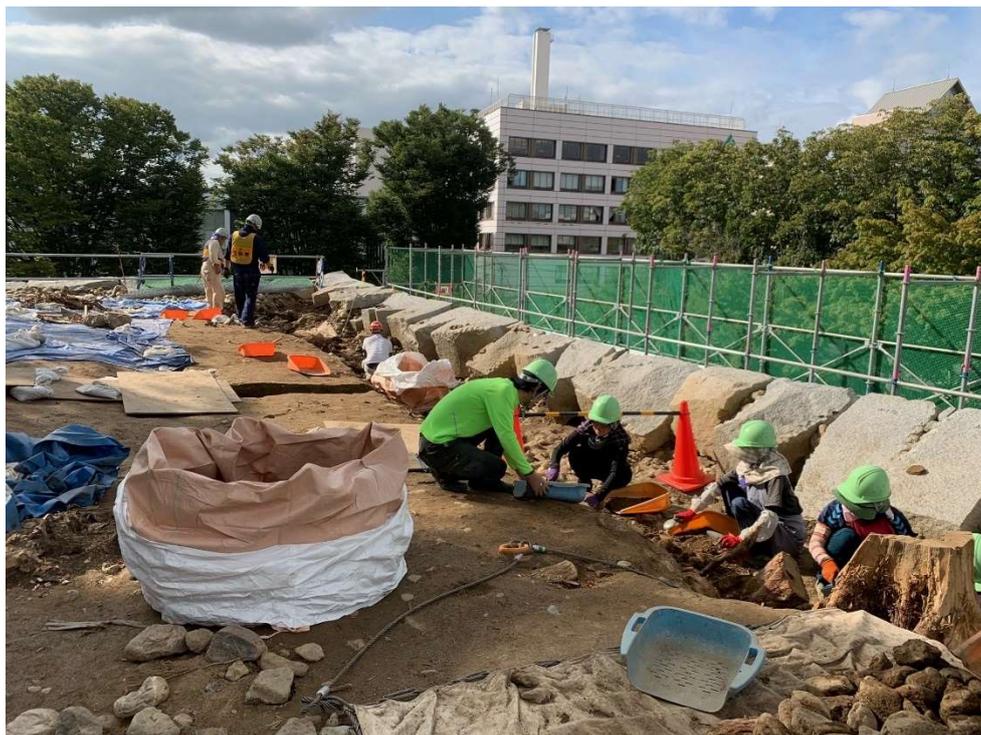
また、盛岡城跡整備委員会の承認後、10月の1段目の解体に向け、石垣の裏の栗石を手作業で撤去する作業を行いました。

背面栗石撤去の様子
