## 弘前城

## 弘前城二の丸から見た本丸及び天守(明治4～6年)【個人蔵】

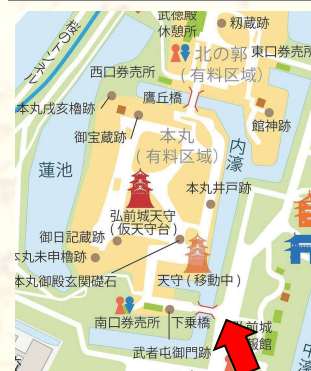
発見された古写真の撮影位置  
(提供：弘前公園総合情報サイト)
