盛岡市大規模盛土造成地変動予測調査 (第二次スクリーニング)業務委託 調査位置図(3/3)

宅地概要(第一次スクリーニング結果)

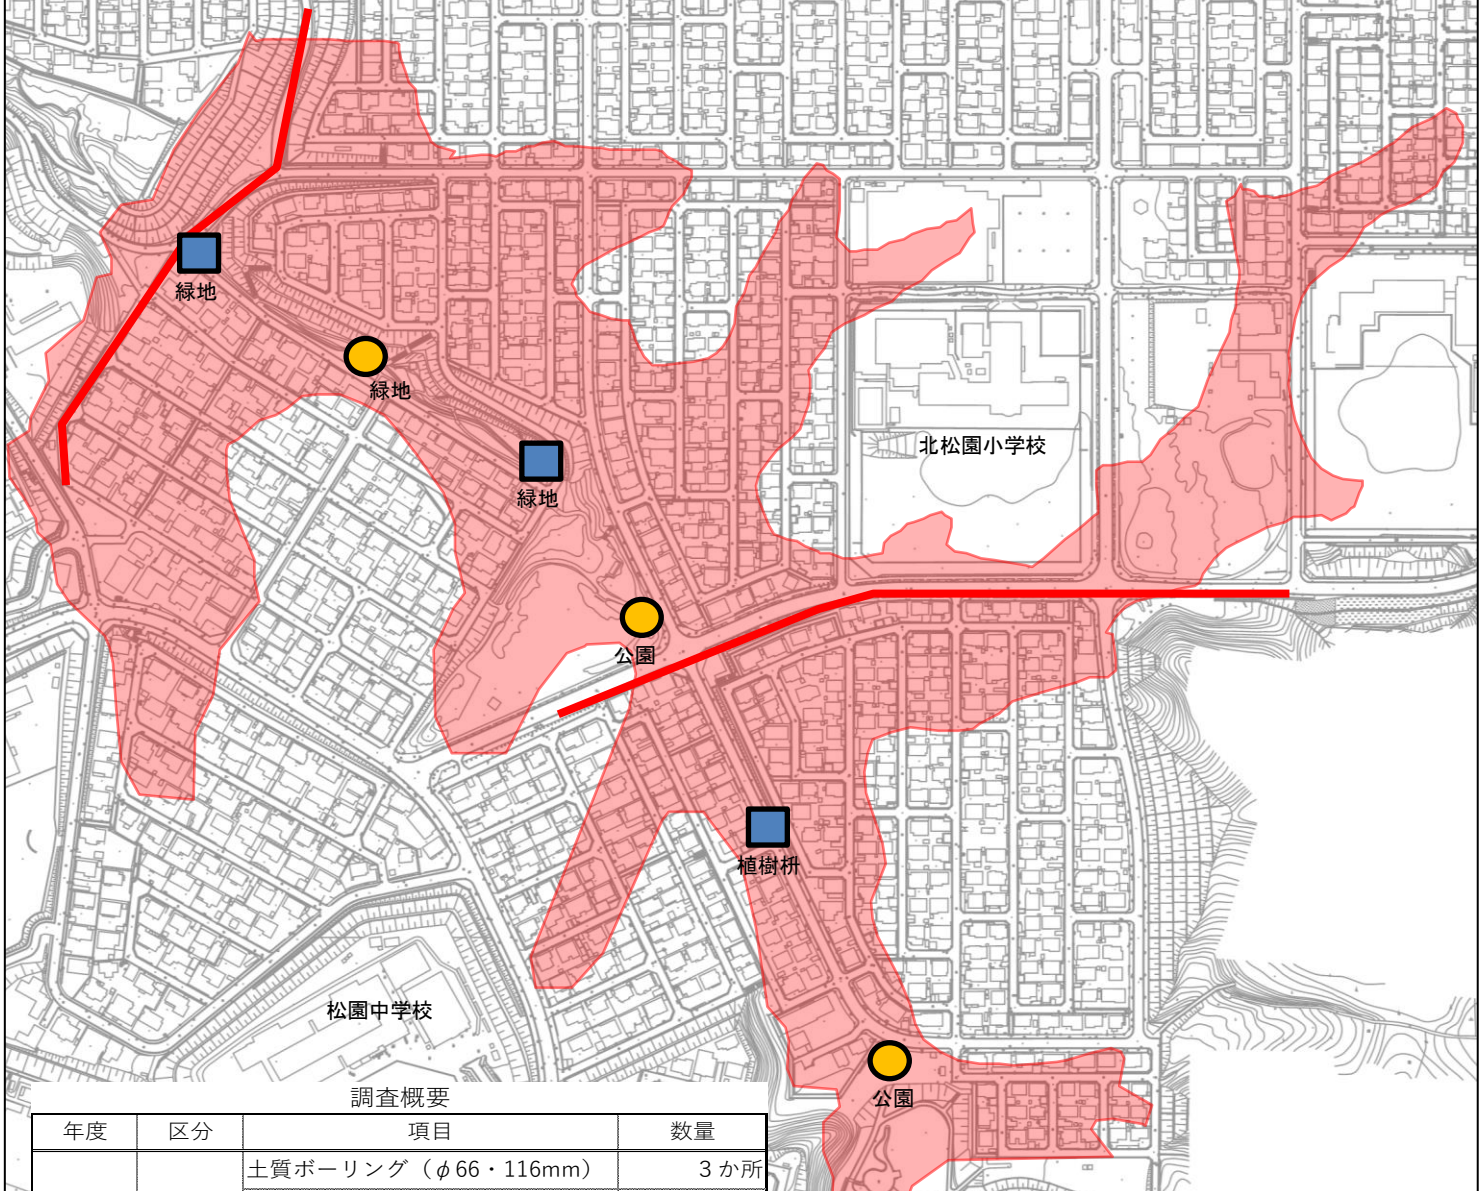
盛土番号	11	宅地名	北松園2丁目	造成(許可)年代	1980年代						
所在地住所	岩手県盛岡市北松園2丁目										
盛土形式	<input checked="" type="checkbox"/> 人工造成地 (<input checked="" type="checkbox"/> 谷埋め型 <input type="checkbox"/> 腹付け型) <input type="checkbox"/> 自然斜面										
盛土形状	盛土面積A	246,363	m ²	盛土幅W	419.0	m	盛土距離d	900.0	m	天端幅(腹付け型)L	m
	盛土高さH	25.0	m	盛土厚さD	25.0	m	原地盤勾配α	1.0	°

年度	区分	項目	数量
R6	調査	土質ボーリング (φ66・116mm)	3か所
		ラムサウンディング	3か所
		標準貫入試験	57回
		各種室内土質試験	6試料
		地下水位測定 (設置のみ)	3か所
		弾性波探査	0.84km
	解析	弾性波探査	一式
測量

-
- : 土質ボーリング
(平均調査深度:19m)
- : ラムサウンディング
(平均調査深度:19m)
- : 弾性波探査
