盛岡市大規模盛土造成地変動予測調査 (第二次スクリーニング)業務委託 調査位置図(2/3)

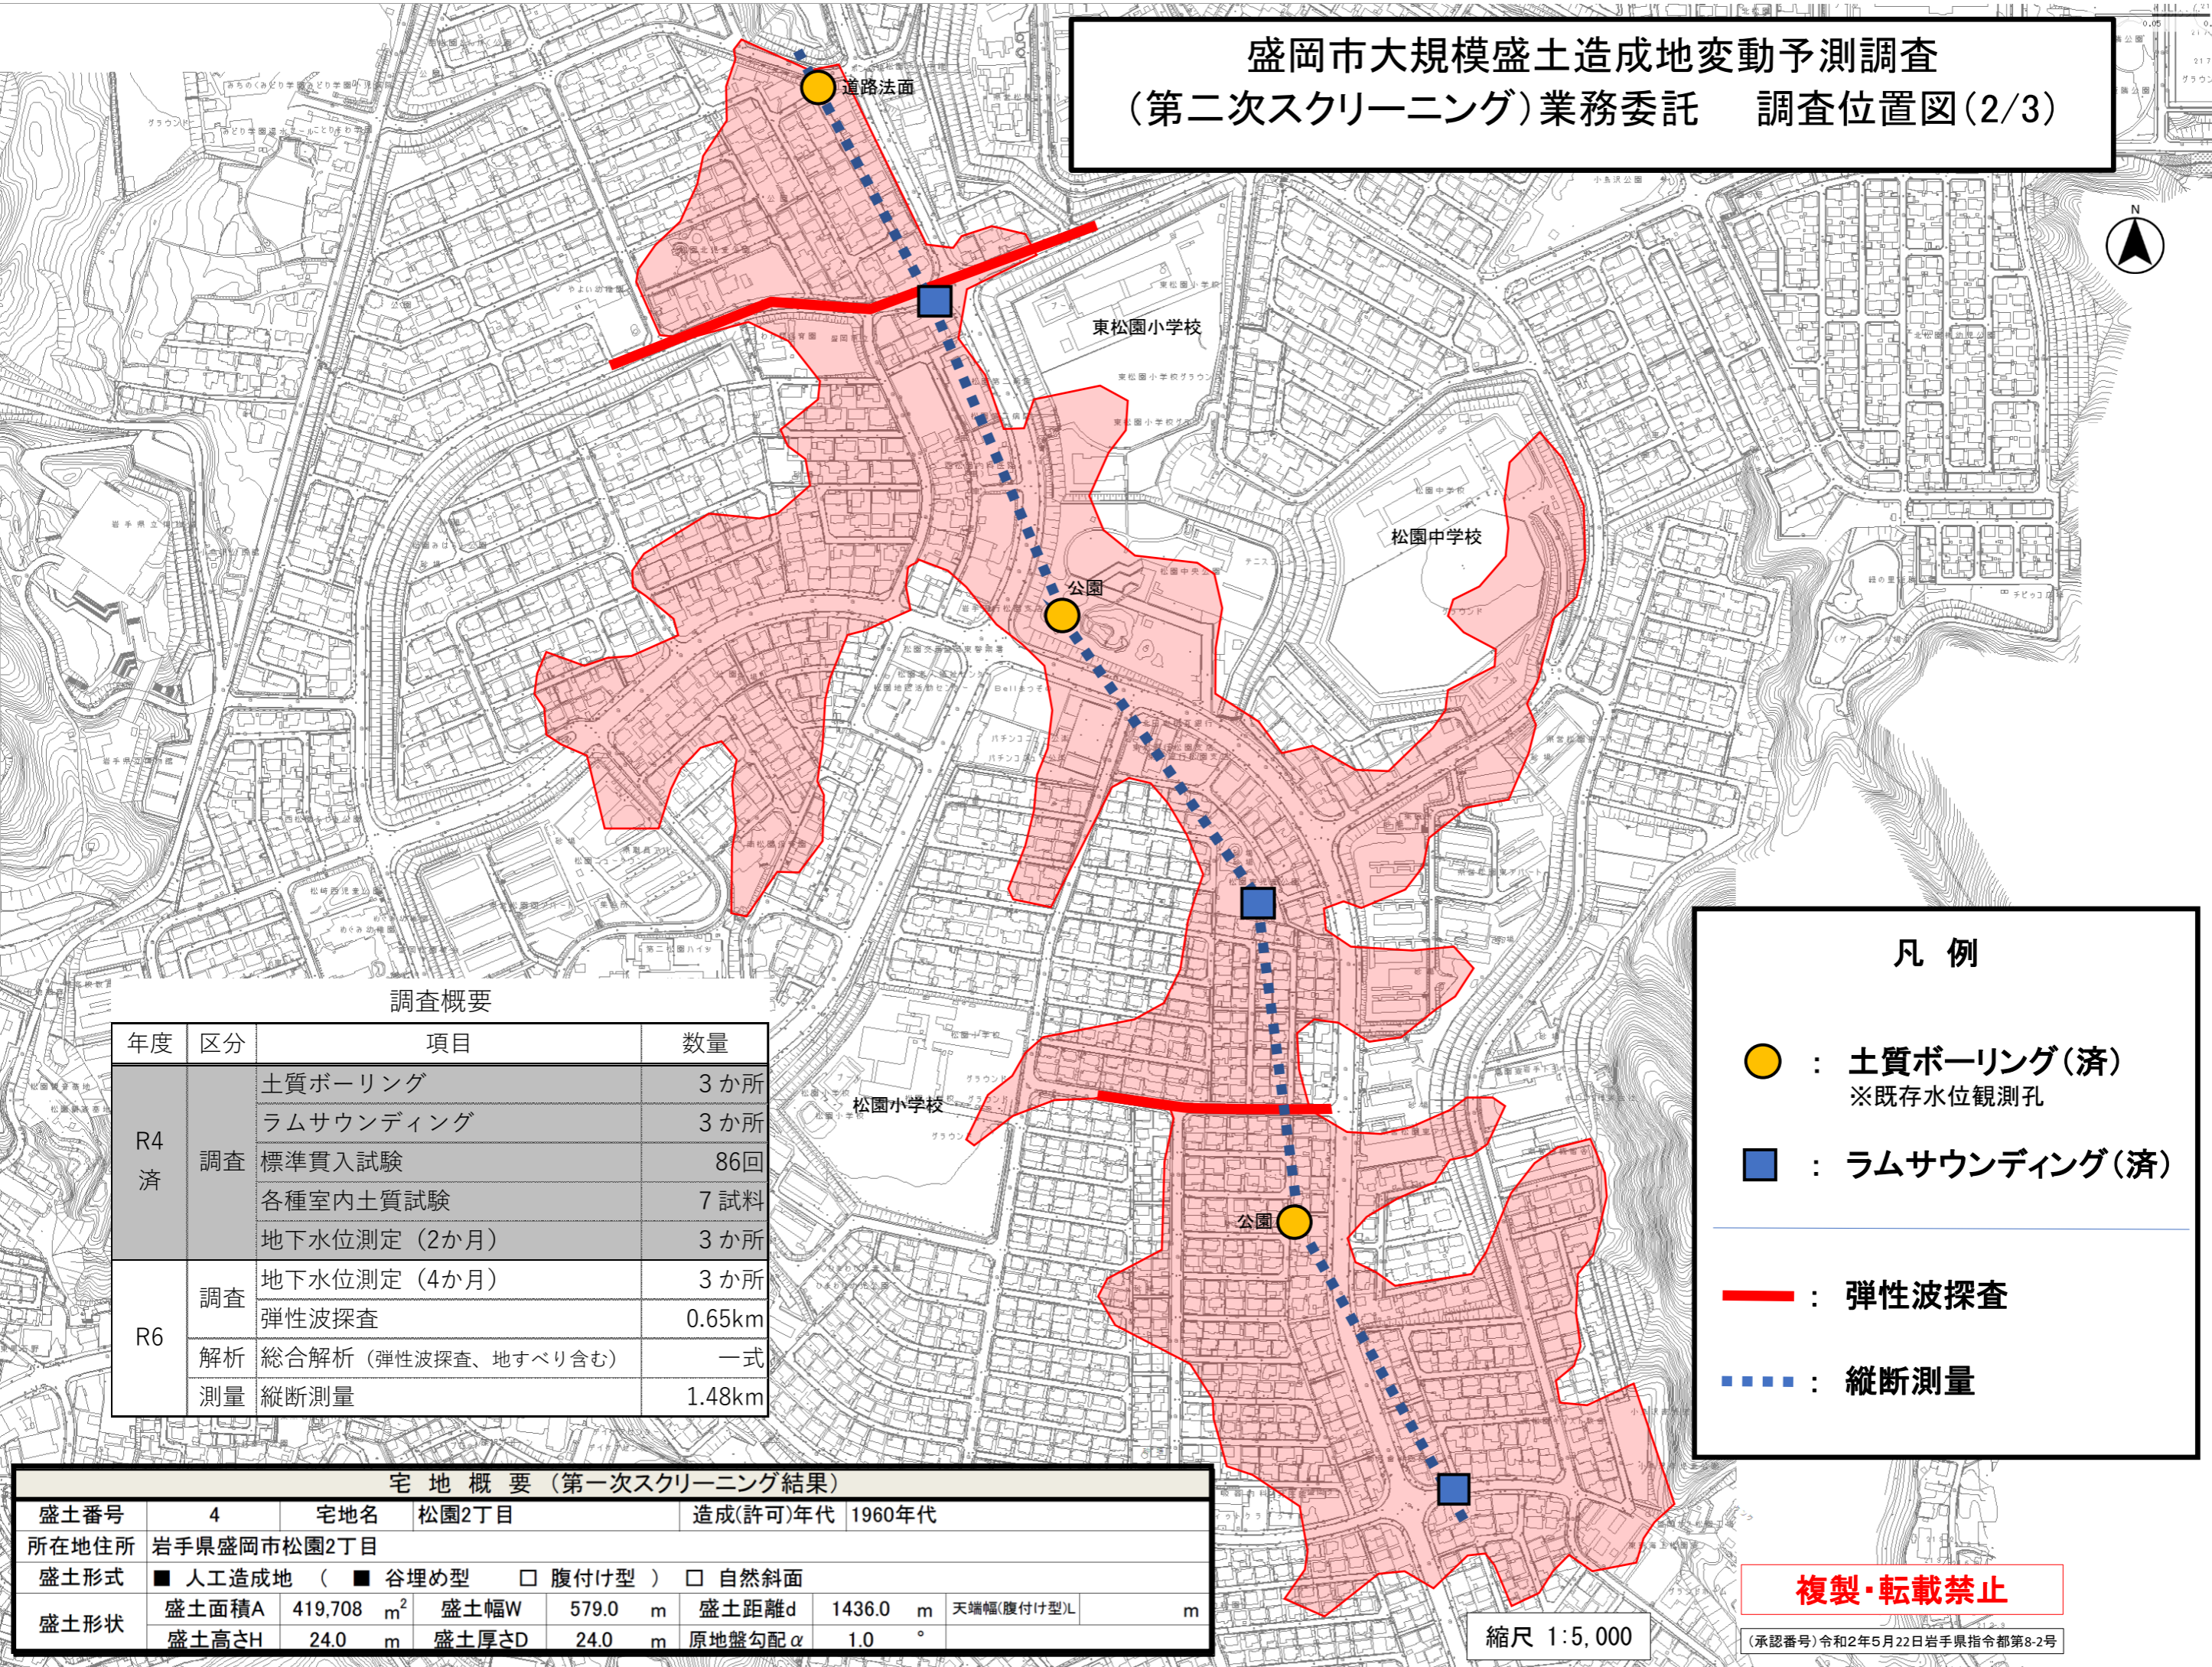
年度	区分	項目	数量
R4 済	調査	土質ボーリング	3か所
		ラムサウンディング	3か所
		標準貫入試験	86回
		各種室内土質試験	7試料
		地下水位測定 (2か月)	3か所
R6	調査	地下水位測定 (4か月)	3か所
		弾性波探査	0.65km
	解析	総合解析 (弾性波探査、地すべり含む)	一式
測量	縦断測量	1.48km

盛土番号	4	宅地名	松園2丁目	造成(許可)年代	1960年代			
所在地住所	岩手県盛岡市松園2丁目							
盛土形式	<input checked="" type="checkbox"/> 人工造成地 (<input checked="" type="checkbox"/> 谷埋め型 <input type="checkbox"/> 腹付け型) <input type="checkbox"/> 自然斜面							
盛土形状	盛土面積A	419,708 m ²	盛土幅W	579.0 m	盛土距離d	1436.0 m	天端幅(腹付け型)L	m
	盛土高さH	24.0 m	盛土厚さD	24.0 m	原地盤勾配α	1.0 °
