## 盛岡城の“最後の姿”を語る一枚 もりおかじょうほんまるきたのごきゆうそくのす 「盛岡城本丸北之御休息之図」

盛岡城関係史資料調査の取組により、盛岡城本丸御殿北西部を描いた平面図「盛岡城本丸北之御休息之図」を新たに確認しました。

# 「盛岡城本丸北之御休息之図」について

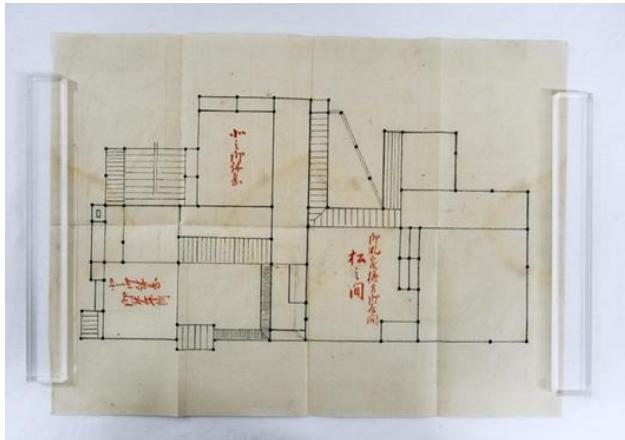
「盛岡城本丸北之御休息之図」 一階部分

この絵図はもりおか歴史文化館収蔵「被仰出書留」内に袋綴じされた状態で見つかりました。内容は、嘉永3年（1850）、15代藩主南部利剛の盛岡下向に合わせて本丸御殿を改築した際に作成された完成図面で、明治初年に本丸・淡路丸を撮影した唯一の写真資料である「盛岡城古写真」に写っていない御殿北西部の最後の姿を知ることができる貴重な資料です。各階の図には「北之御休息」や「御仕舞所」、藩主の子弟が利用する「松之間」などの部屋名が朱書きされ、当時の間取りの状況や、一・二階の重ね図により建物の階層構成を確認できます。今回の図面の確認は、前述の古写真などの資料や、昭和59年から進めている発掘調査成果などと併せて研究を進めていくことにより、盛岡城の在りし日の姿を解明していく重要な手掛かりとなるものと捉えています。

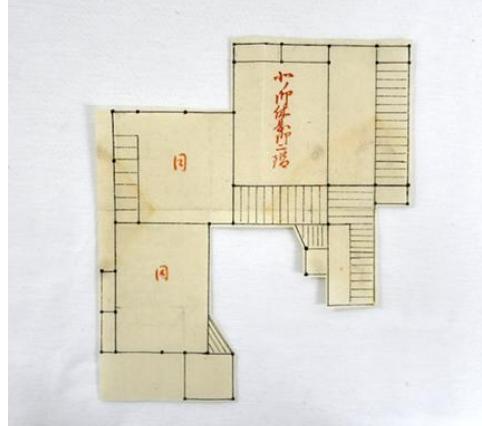
同左 二階部分

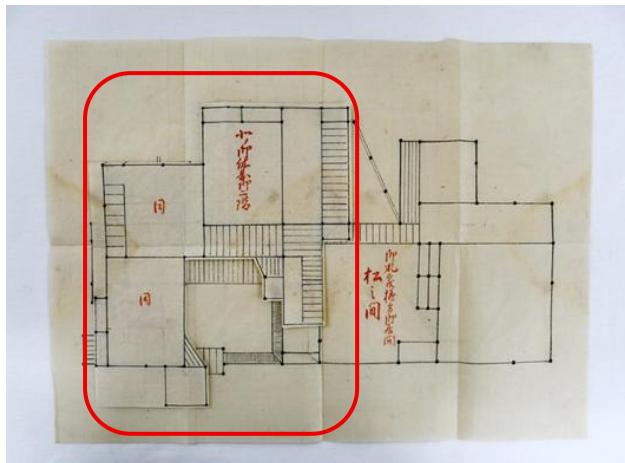
一・二階部分の重ね図（□：二階）

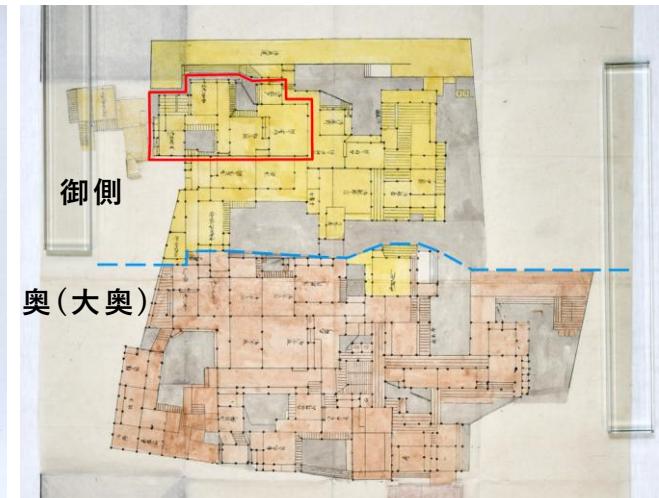
確認された絵図範囲(一部分)  
(絵図に近似する「盛岡城本丸図」に加筆)  
もりおか歴史文化館収蔵

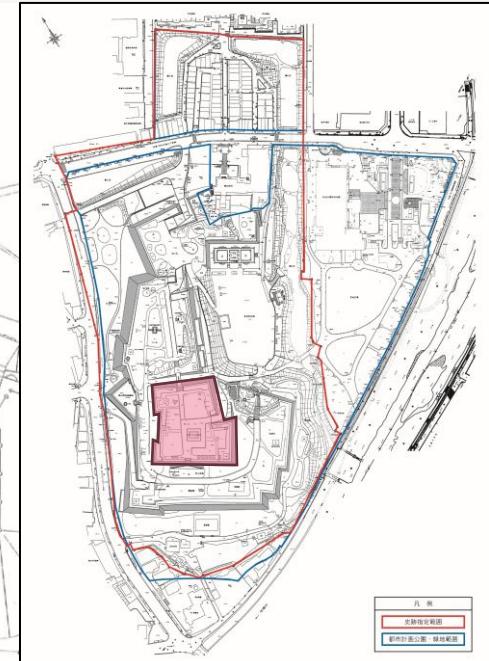
\*「盛岡本丸図」の柱と北東部礎石を照合後、絵図四隅の角度調整、四分割している。

現況図（発掘調査成果加筆）に「盛岡城本丸図」を合成した図

盛岡城跡本丸の位置

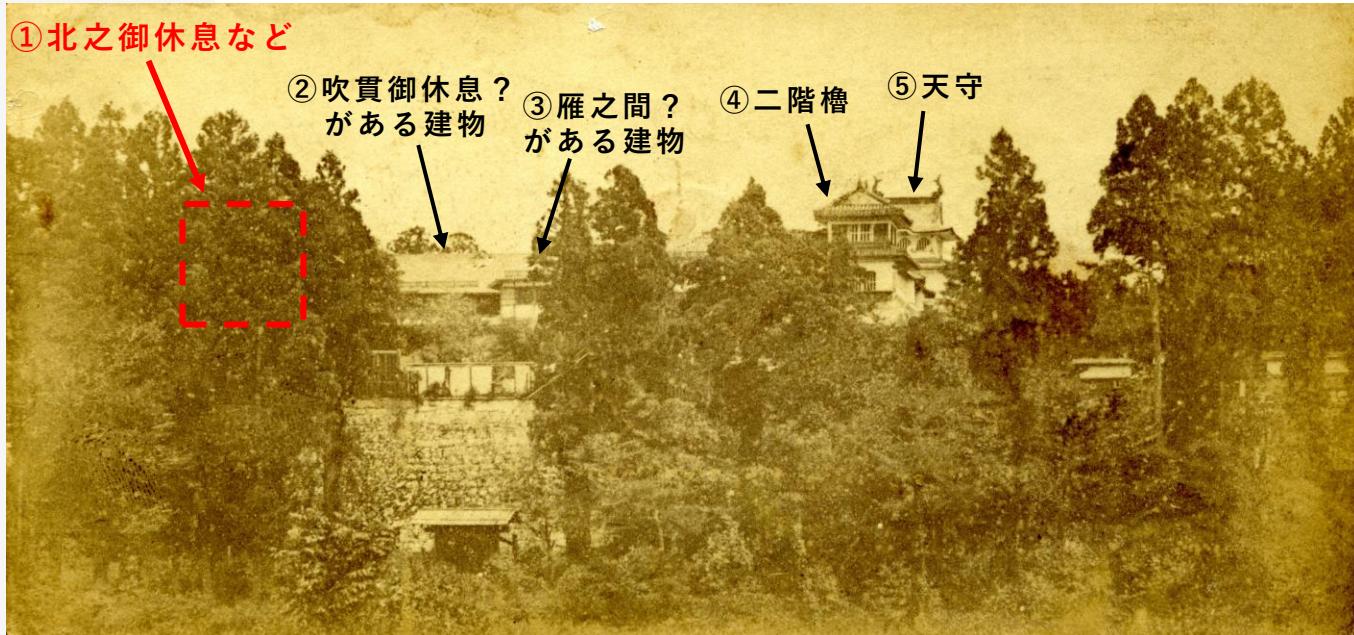
「盛岡城古写真」

在りし日の盛岡城を撮影した写真は現在1種類確認されており、明治初年に菜園側から本丸・淡路丸を撮影したものである。「天守」、「二階櫓」、「本丸御殿」などが確認できるが、杉木立によって遮られ、本丸西側の様相や建物配置の把握が難しい。

今回確認された絵図部分の本丸北西部は杉木立に隠れており、写真に写っていない本丸御殿北西部の姿を知る手がかりとなる。

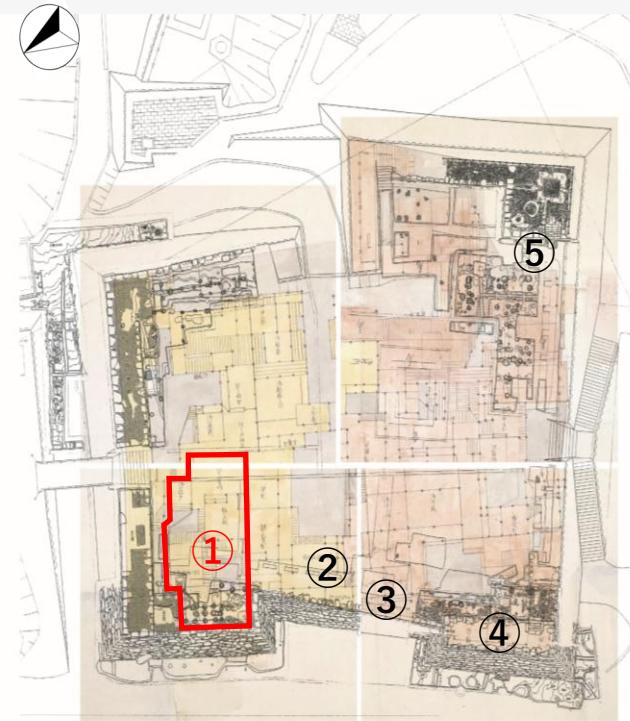
現況図と「盛岡城本丸図」の合成

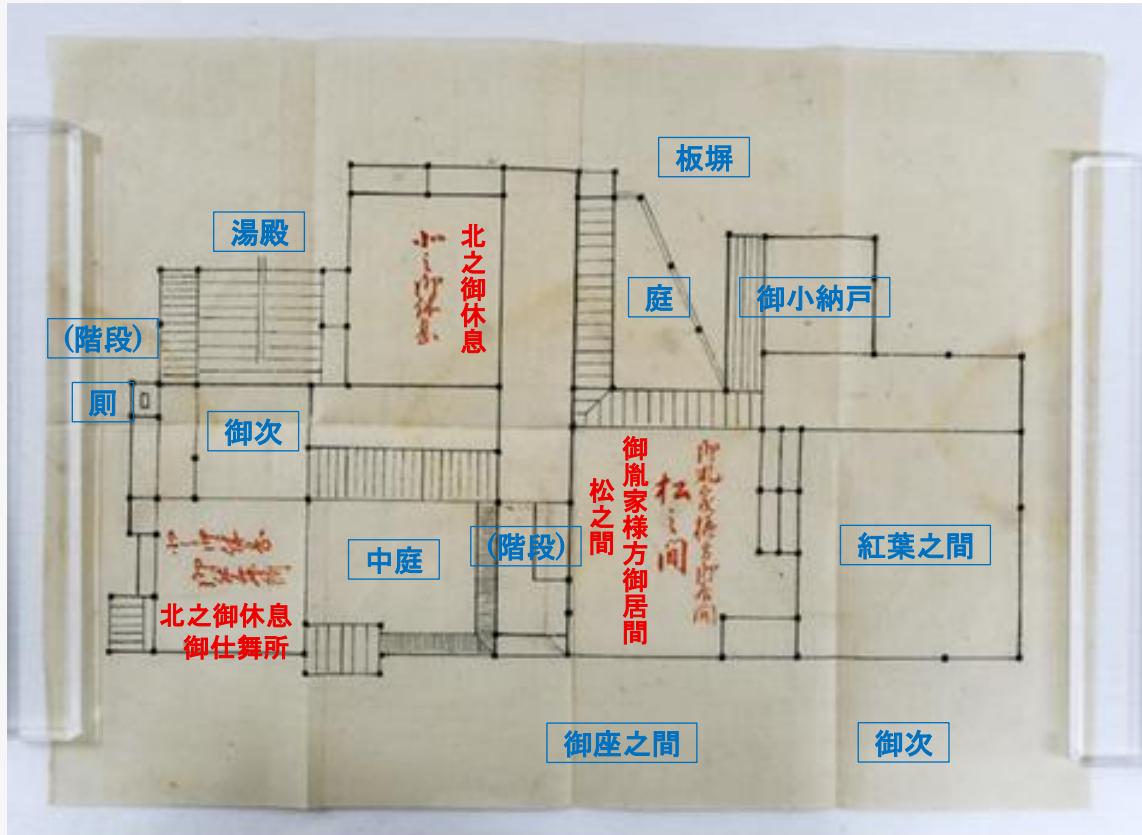
## 「盛岡城本丸北之御休息之図」一階部分に加筆

床と棚を備え、南と東の庭に面した「北之御休息」のほか、付属部屋「北之御休息御仕舞所」、藩主の子弟、分家が利用する「御胤家様方御居間 松之間」が朱書きで書入れされる。

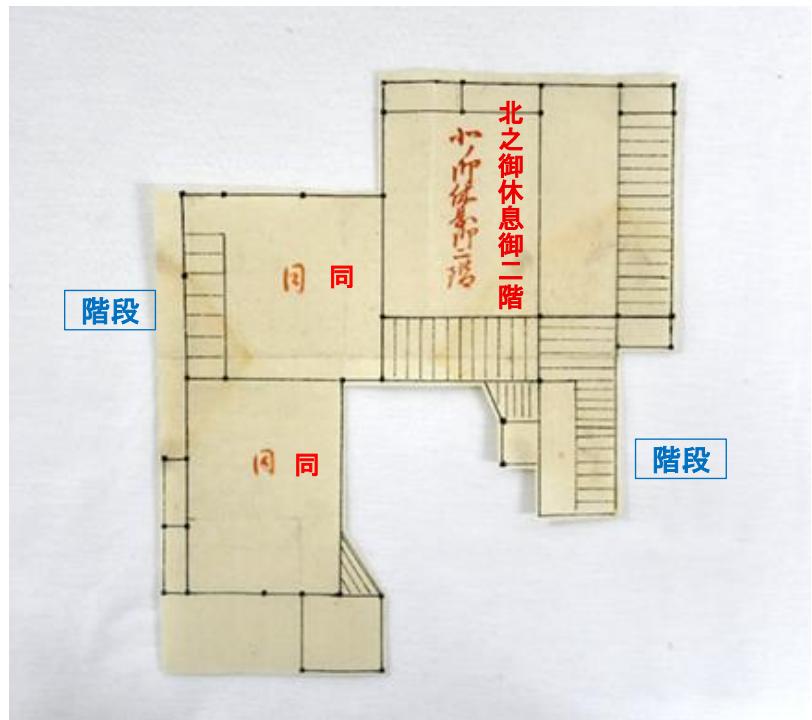
同左 二階部分に加筆

一階「北之御休息」の直上は、「北之御休息御二階」で一階と同様に床と棚が設置される。その西側に2部屋が配置される。その2部屋の仕様・配置から南側が御居間、北側は御次と考えられる。

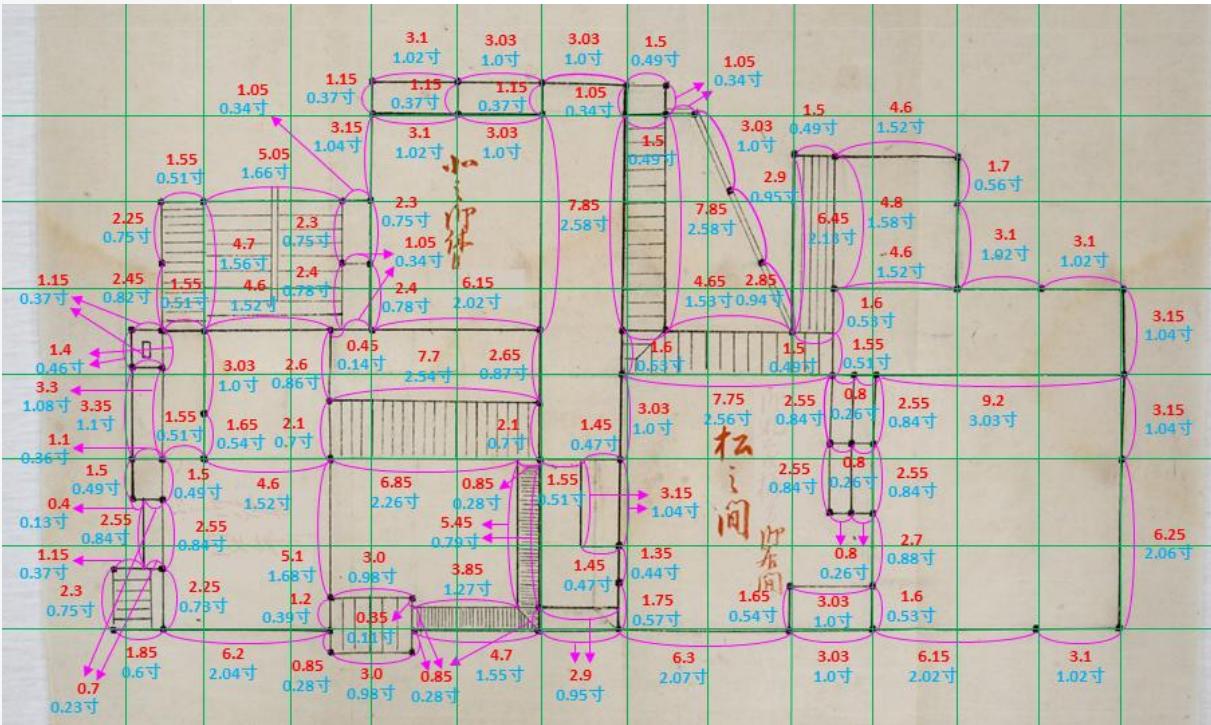
- ・ヘラ引き方眼：1辺約3.05～3.15cm(メートル法)、約1.0寸～1.04寸(尺貫法) → 一寸計方眼
  - ・縮尺：記載はないが、方眼の計測結果から「一寸計」となる。

「盛岡城本丸北之御休息之図」一階部分の実測結果

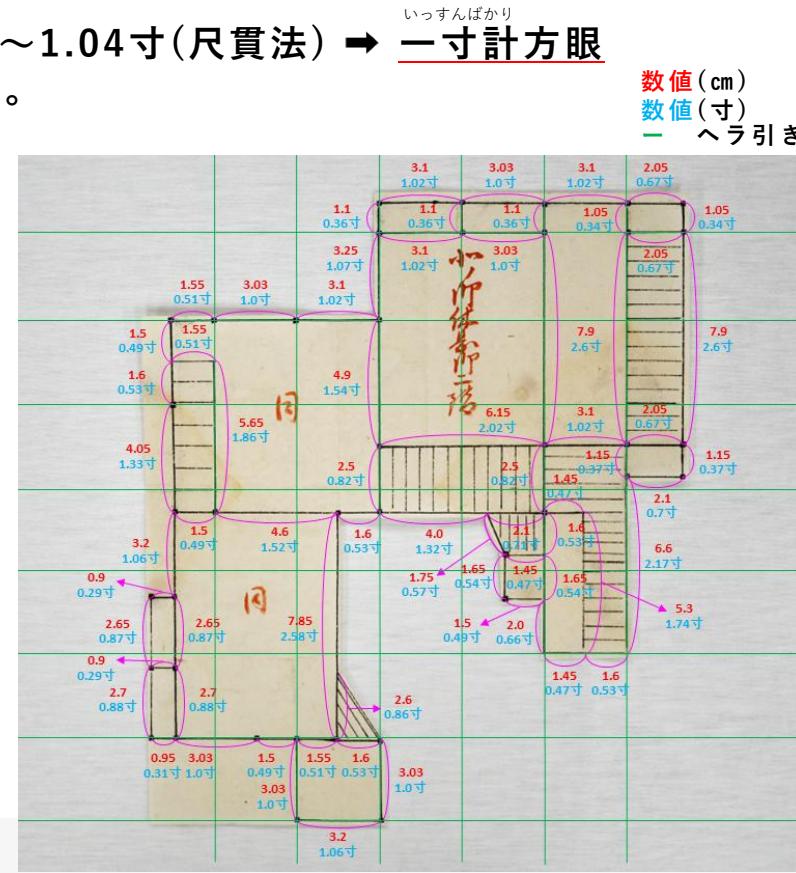
## 同左 二階部分の実測結果

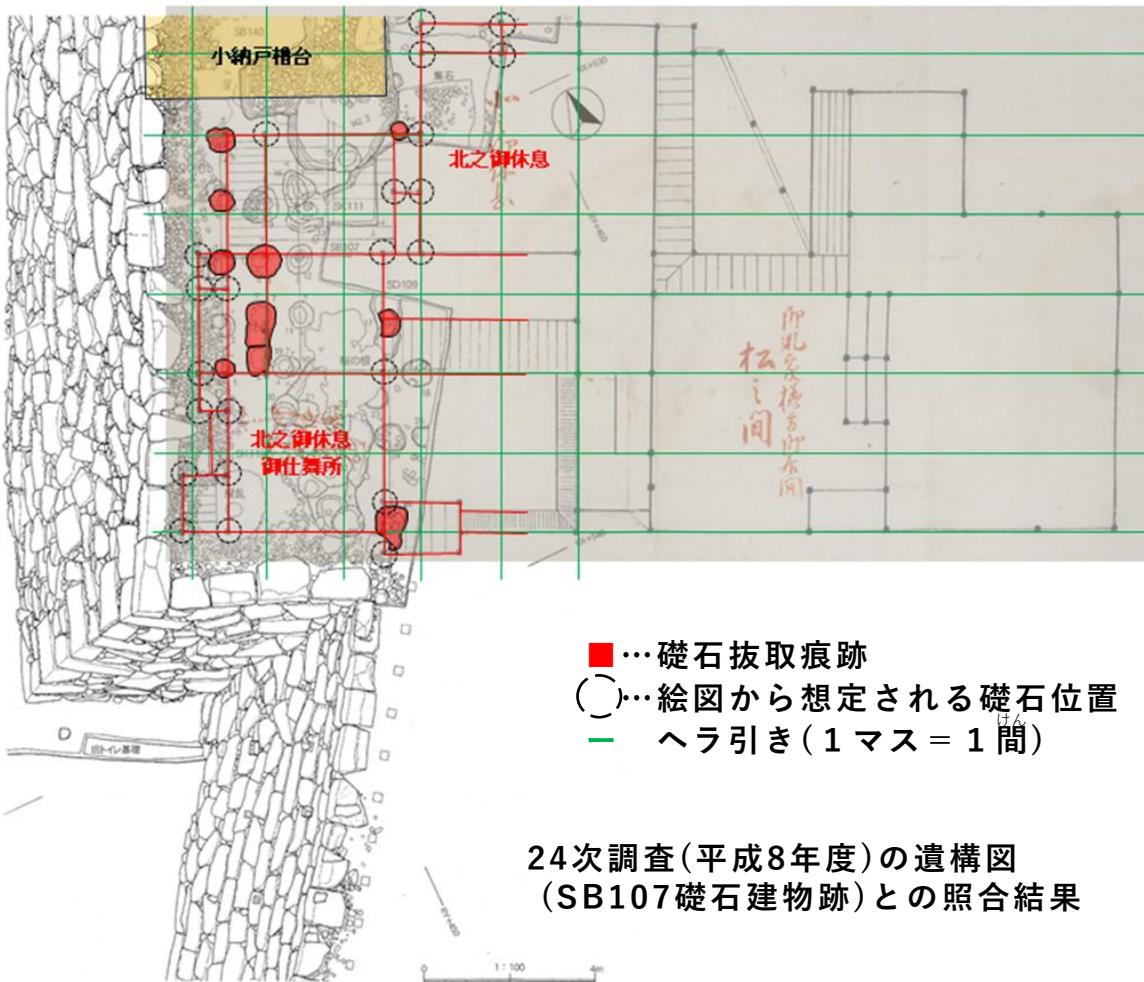
・平成8年度の本丸北西部石垣修理工事に伴う発掘調査で、本丸御殿の一部を確認している。御殿の柱を建てた基礎<sup>石せき</sup>は失われていたが、その下部の基礎<sup>石せき</sup>と<sup>なり</sup>柱<sup>そく</sup>の位置<sup>とり</sup>が<sup>こんせき</sup>確認<sup>して</sup>いる。その重なりから少なくとも3~4時期の建物変遷<sup>はしらまし</sup>が考えられる。遺構図と既知の本丸絵図(6種)との照合により、基本となる柱筋<sup>はしらじす</sup>やその平面形は踏襲<sup>たずし</sup>されていたことが判明している。この絵図も遺構図との照合ができる、具体的な建物位置の検討が可能である。

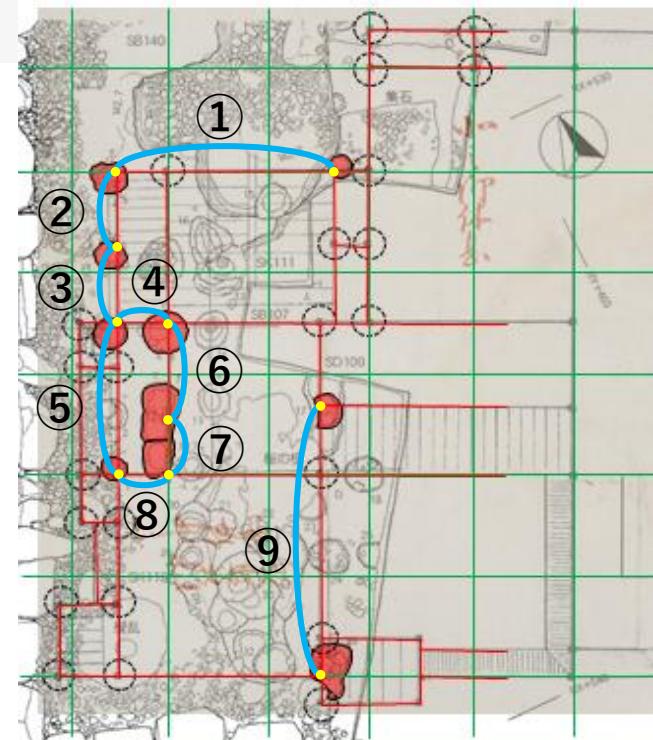
照合できた基礎抜取痕跡間の  
計測位置(絵図の柱間芯々を計測)

計測	遺構図*	絵図	縮尺率	備考(*尺貫法による寸法)
①	392	6.6	59.39	12尺9寸4分
②	134	2.25	59.56	4尺4寸2分
③	146	2.45	59.59	4尺8寸2分
④	92	1.55	59.35	3尺4分
⑤	280	4.7	59.57	9尺2寸4分
⑥	186	3.05	60.98	6尺1寸3分
⑦	94	1.65	56.97	3尺1寸
⑧	90	1.55	58.06	2尺9寸7分
⑨	500	8.4	59.52	16尺5寸
		平均	59.22

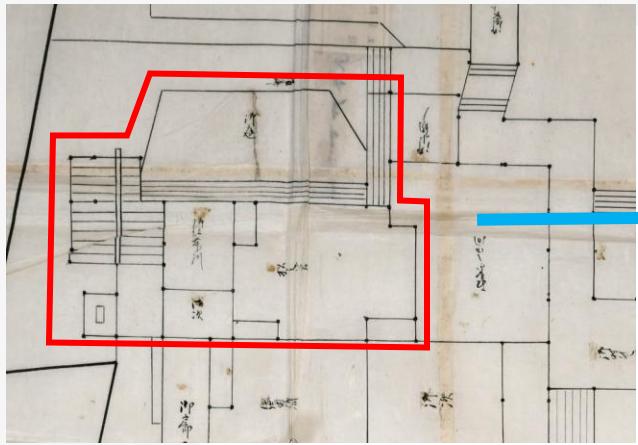
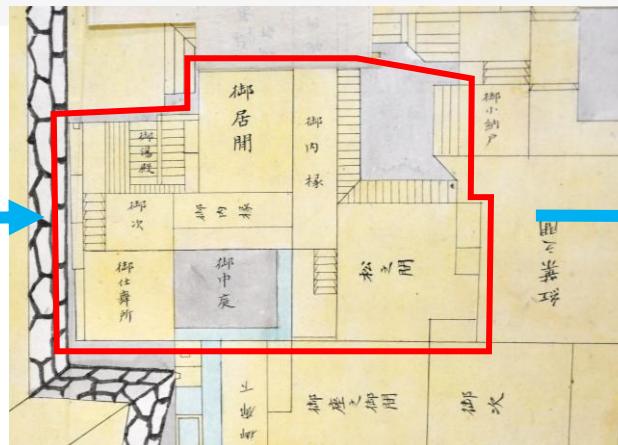
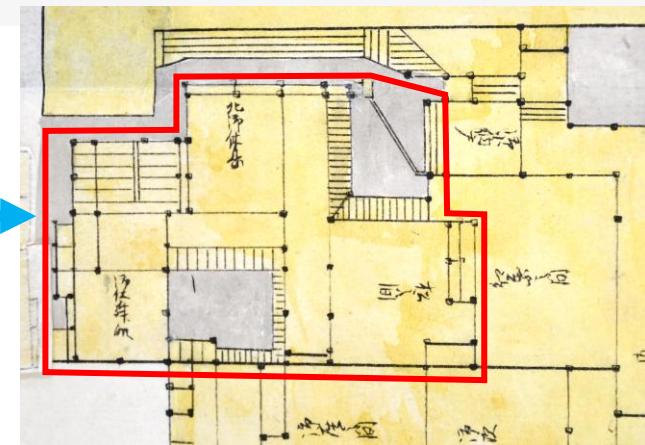
- 「被仰出書留」嘉永元年8月3日条
- 「覚書」嘉永元年8月4日条  
「奥松之間続江此度、新規御修補之御場所」を  
「大守様御休息」と呼称する通達。
- 「被仰出書留」嘉永元年8月5日条  
「奥松之間続江御修補之大守様御休息通」に  
「下御居間、御仕舞所、東御居間、西御居間、  
同御次」の各部屋が完成した通達。

- 「被仰出書留」嘉永3年3月8日条  
「北之御休息、御仕舞所、北之御休息御二  
階」の各部屋が完成(改築)し、「大守様御休  
息」を「北之御休息」と呼称変更する通達。

\* IV期とV期の間に「北之御休息之図」が入る。

文献資料の普請関係記事についても調査中で、御側では嘉永3年以降に大きな普請や取壊は行われていないことから、本丸御殿北西部は確認された絵図の間取りのまま、明治7年(1874)に建物払下げ及び解体となった可能性が高い。
