盛岡城跡について、発掘調査成果や絵図、古文書等の様々な史料から情報を得て調査を進めています。  
これらの情報を組み合わせ、盛岡城の建造物がどのようなものであったのかを探る取組についてご紹介します。

これまでの調査成果をもとに、盛岡城の建造物について検証していくため、大きく分けて以下の6つの視点から情報を整理しました。  
主に盛岡城本丸二階櫓の規模や柱間寸法について、これらの情報を組み合わせ考察を実施しています。

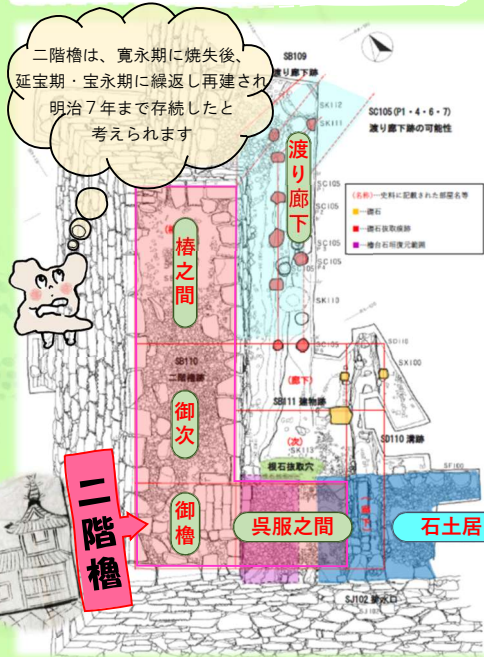
## ① 二階櫓跡の発掘調査成果

本丸南西部の二階櫓は、三階櫓(天守)とともに盛岡城を象徴する建物でした。北側と東側に建物がつながるL字形です。櫓台は今も残りますが、公園整備時に石垣の一部が撤去されたことや、新たな石段の取付等のため、礎石や柱穴の痕跡は明らかではありません。周辺には、本丸建物の礎石や礎石抜き取痕跡があり、絵図に描かれる渡り廊下と一致すると考えられ、江戸時代後期には二階櫓と本丸建物がつながっていたようです。

建造物の規模構造を探る重要な要素に、柱間基準寸法があります。各調査の結果、1間あたりの長さについて、6尺前後より6尺6寸の結果が得られました。  
建築時期や用途等によっても、柱間基準寸法は一定でないと考えられます。例えば、現時点では6尺3寸の事例が多いようです。なお、二階櫓跡の発掘調査成果と絵図を重ね合わせると(右図)、1間6尺3寸で櫓台の上に二階櫓等が収まり、かつ発掘調査の柱位置痕跡と絵図が合致します。

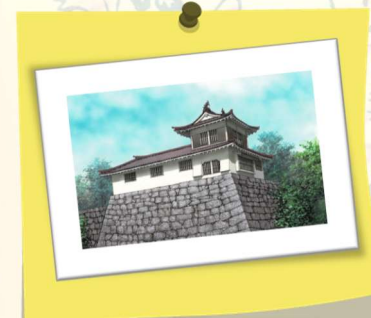
## ⑥ 他城郭の建造物類例

盛岡藩の建造物に関する情報を収集し検証をしても、史料等の不足から不明な点も残されます。その参考とするため、他城郭の建造物について情報収集を進めています。  
二階櫓の類例としては、寒冷地に所在かつ構造面で似通うものとして、金沢城石川門(櫓)や松本城渡櫓・辰巳附櫓等を想定しています。

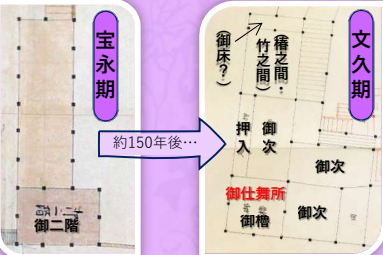
## ④ 絵図・文献等の各種史料

江戸時代に作成された盛岡城の平面図を辿ると、二階櫓が居住的空間に変化した(詳細19号参照)ことが分かります。二階櫓の北側にある櫓は、「櫓之間」、一時は「竹之間」とも呼ばれ、内部には部屋の名前に関する特徴的な障壁画などがあつたのかもしれませんが、そのほか、盛岡藩の屋敷である広小路屋敷や江戸上屋敷絵図、文献資料から柱の太さ・建材の樹種・内部意匠等について読み取り、参考となる情報として整理を進めています。

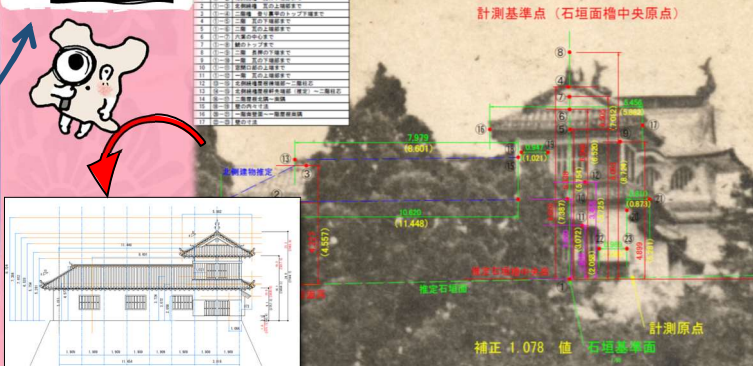
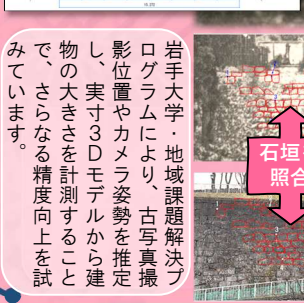
## ② 古写真

盛岡城の建物が写る写真は一種類確認しています。二階櫓の窓や壁、屋根、破風のほか、不明確ですが懸魚や雪止めのようなものも読み取れます。  
また、写真から建物の大きさを推定するため、古写真計測を実施しました。古写真に写る石垣と、現在の盛岡城跡の石垣を照合、さらに奥行分の補正を行い距離を算出しました。

岩手大学・地域課題解決プログラムにより、古写真撮影位置やカメラ姿勢を推定し、実寸3Dモデルから建物の大きさを計測することで、さらなる精度向上を試みています。
