岩手県　盛岡市　中野小学校校区　（平成29年度通学路緊急合同点検　要対策箇所）

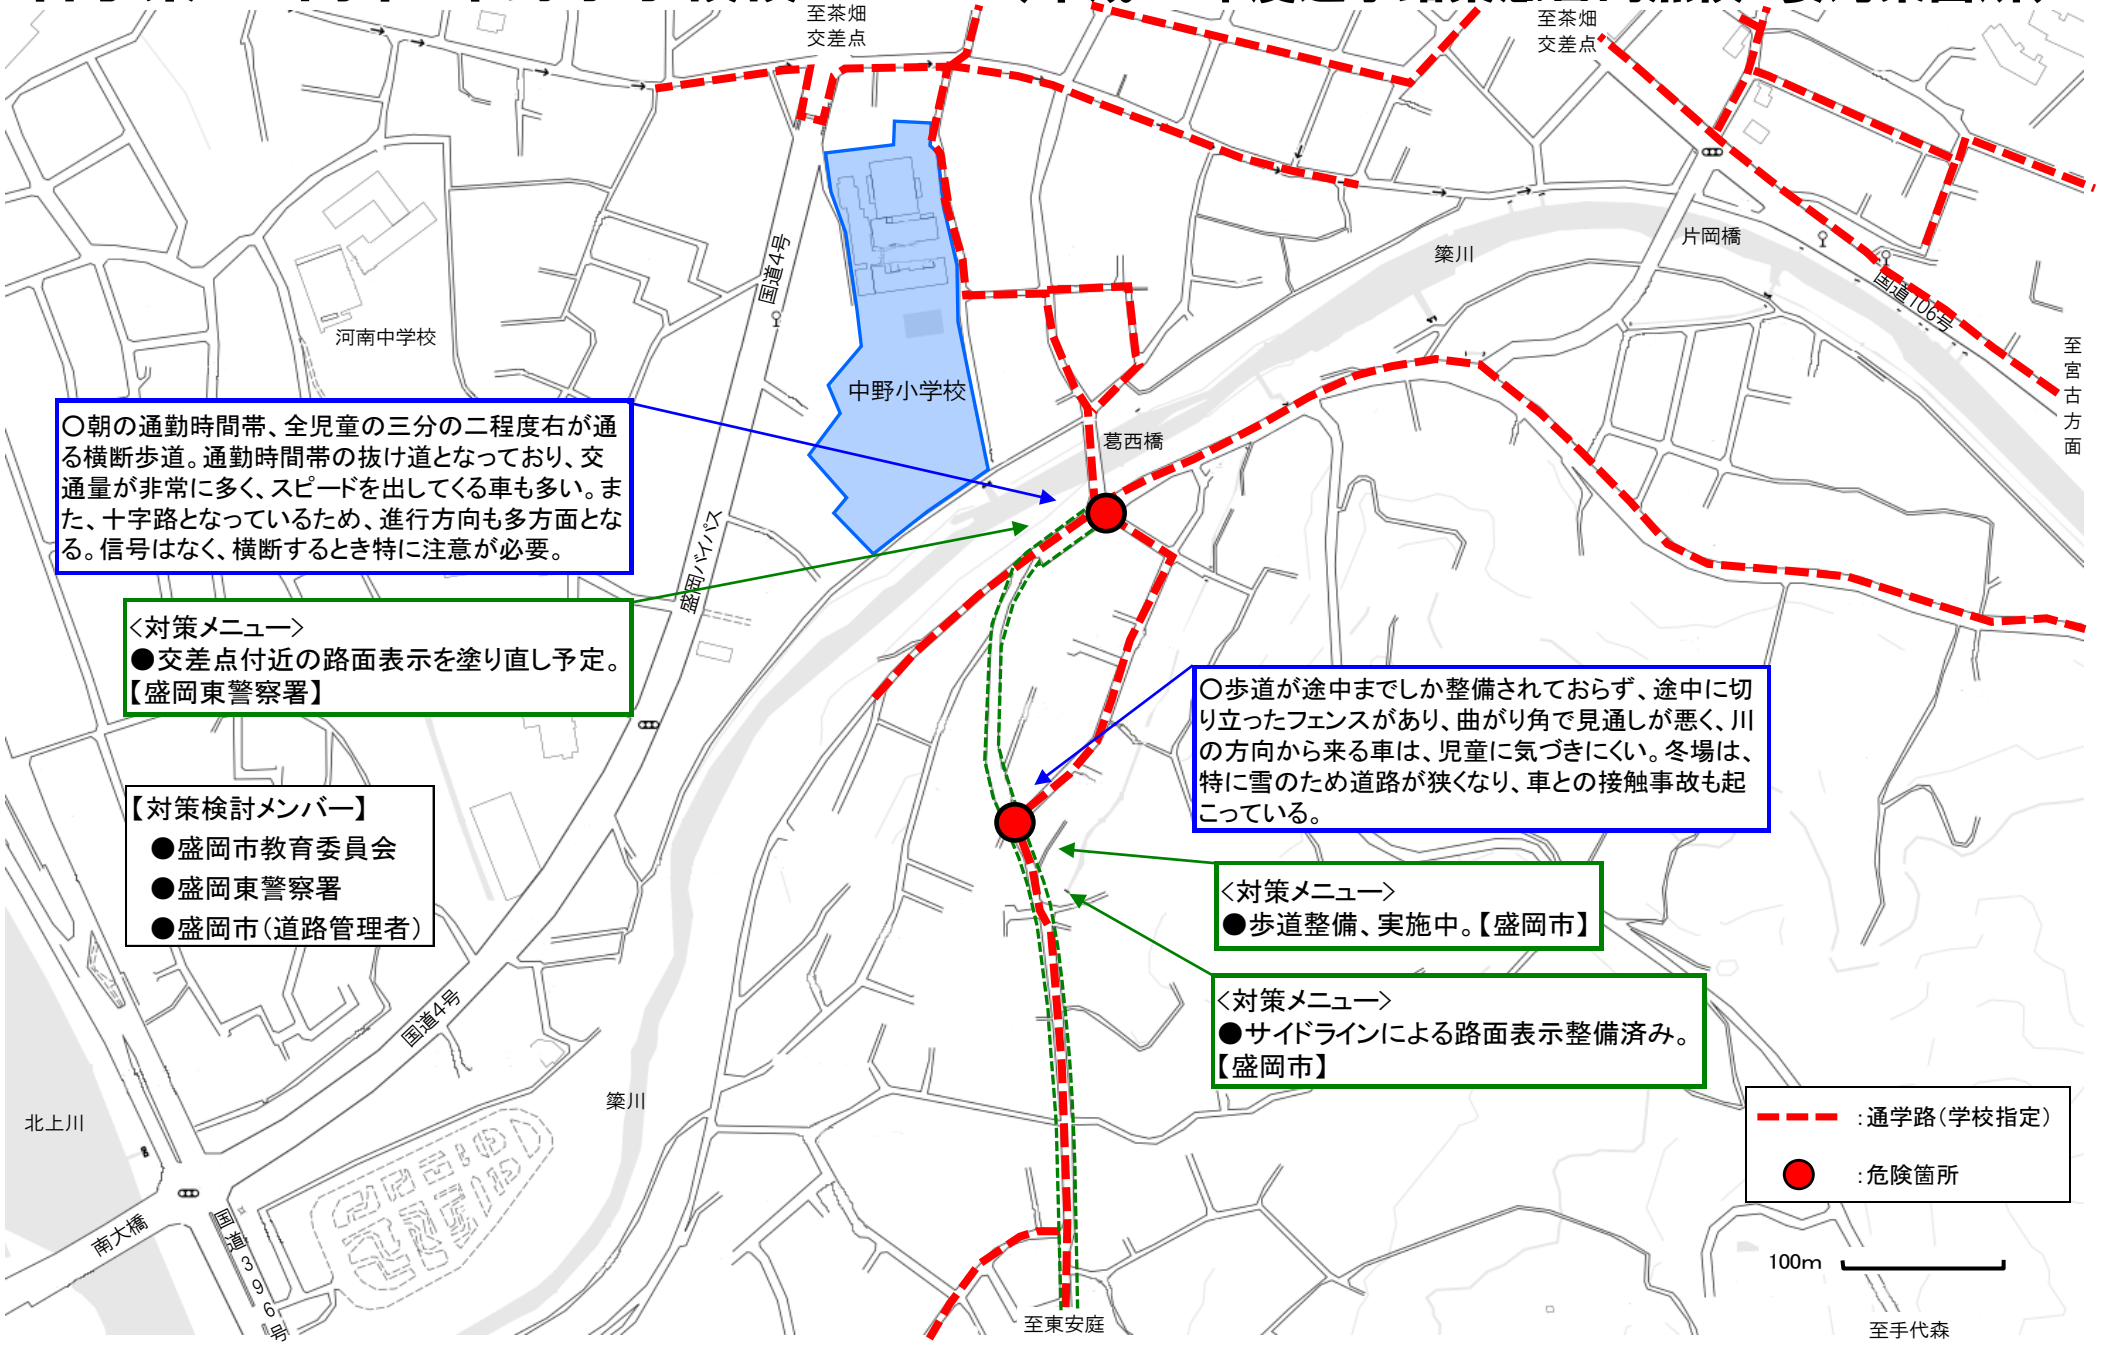
〇朝の通勤時間帯、全児童の三分の二程度右が通る横断歩道。通勤時間帯の抜け道となっており、交通量が非常に多く、スピードを出してくる車も多い。また、十字路となっているため、進行方向も多方面となる。信号はなく、横断するとき特に注意が必要。

〇歩道が途中までしか整備されておらず、途中に切り立ったフェンスがあり、曲がり角で見通しが悪く、川の方向から来る車は、児童に気づきにくい。冬場は、特に雪のため道路が狭くなり、車との接触事故も起こっている。

<対策メニュー>
●交差点付近の路面表示を塗り直し予定。【盛岡東警察署】

<対策メニュー>
●歩道整備、実施中。【盛岡市】

<対策メニュー>
●サイドラインによる路面表示整備済み。【盛岡市】
