国史跡盛岡城跡

—第 37 次調査—

第 37 次発掘調査成果(9 月 30 日現在)

調査期間	平成 29 年 7 月 25 日～同年 11 月下旬 (予定)
調査位置	三ノ丸北西石垣上面 (A 区), 三ノ丸瓦門北側石垣上面 (B 区) 三ノ丸北西石垣下面 (C 区)
調査目的	三ノ丸北西石垣解体修理に伴う事前調査
調査面積	約 260 m ²
確認した遺構

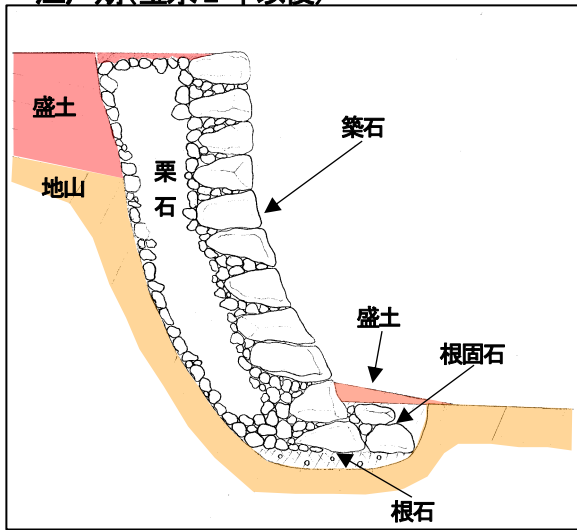
江戸期(宝永2年以後)

A 区・・・北西部上面に位置し、栗石や盛土を確認しています。この北面石垣は元和 3 年 (1617) の構築後 (2 期), 宝永 2 年 (1705) に積み直されています (奉行名石垣: 4 期)。4 期の栗石幅は天端石から約 2.5~3.0m です。背面の盛土は栗石から約 2m 内側で新旧の違いがあり、宝永 2 年の石垣修理の際に盛土自体も大幅に削平し、積み直していることが確認できました。また、石垣の北西隅付近でも新旧 (4 期・2 期) の栗石の境目と盛土の境目も確認しています。

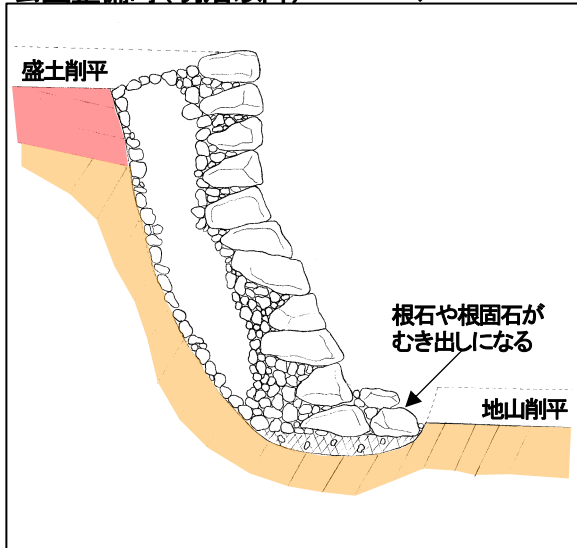
公園整備時(明治以降)

B 区・・・瓦門北側上面に位置し、石垣天端石・栗石・盛土 (4 期以降) を確認しています。栗石上面の盛土は、これまで三ノ丸の調査では確認されていない盛土で、おそらく公園整備時にこの場所は、あまり削平を受けなかったため残存したものであると考えられます。この盛土は、切り崩した花崗岩風化層を主体とする他の地点の盛土と異なり、小礫を多く含む締りのない脆い粘質土が主体を占め、廃棄された瓦片が大量に含まれていました。また、この盛土直下の石垣内部には栗石のみが充填されていると考えられます。盛土上面で瓦門建物跡の礎石等の確認も行っていますが、残念ながら現段階では確認できていません。

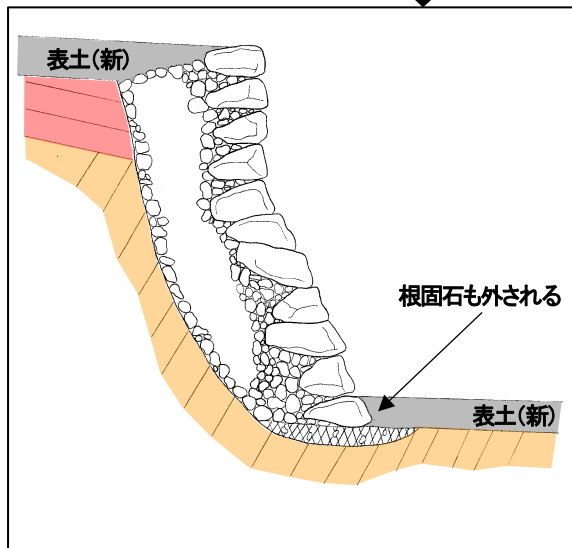
現在

C 区・・・北西部下面に位置し、石垣根石・根石据方、根石前面の根固石を確認しています。根石と根固石の一部は表土より上に露出しているものがありました。つまり、公園整備以降に根石を覆う地山や盛土が、削平されている可能性が高いと考えられます。根固石は、一部抜き取られている部分 (近代の建物建築の際か) もありますが、当初は全ての根石前面に設置されていたものと考えられます。使用石材は花崗岩の自然石が多いですが、中には矢穴が確認できる割石もあり、2 期と 4 期の矢穴を確認しています。このことから、根固石を設置したのは宝永 2 年の積み直しの際と考えられます。根石は自然面の残る割石や野面石を多く使用していることから、2 期根石を残しているように見えますが、4 期矢穴が残る石材や方形に整形された石材も見受けられることから、根石自体も宝永 2 年に積み直されている可能性も否定できません。

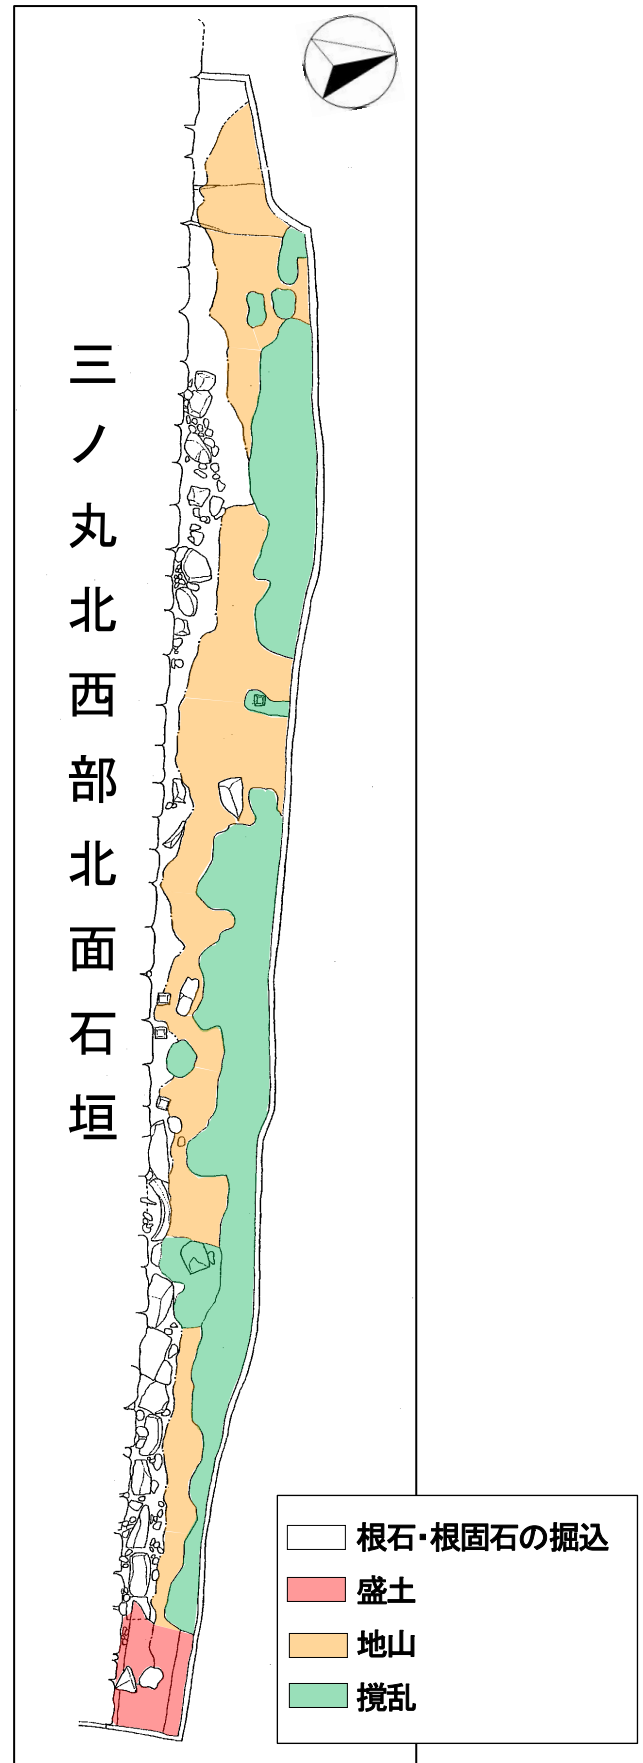
三ノ丸北西部北面下(C区) 平面図(1:200)

北東隅の根石の周辺も掘り下げて盛土の状況を確認していますが、他の根石部分より比較的盛土が厚く残存し、大幅な削平を免れているようです。しかし、確認した盛土上面も藩政期の生活面を削平している可能性があります。
