盛岡城の石垣修復史 ～昭和・平成・令和～

盛岡市遺跡の学び館 今松佑太

—令和— 令和3年度～令和6年度（三ノ丸北西部北面）

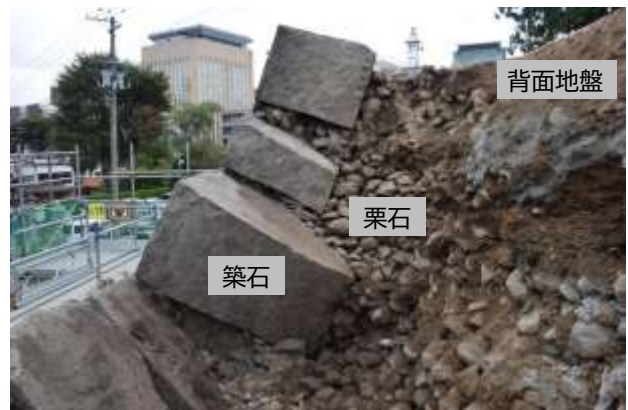
三ノ丸北西部北面石垣の内部

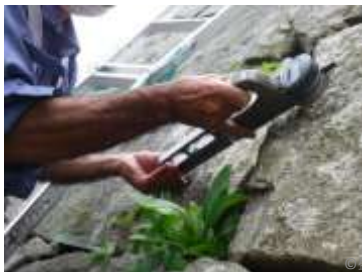
平成11年度から、石垣の変状（はらみ、陥没）等の見受けられる箇所の観測を実施（10地点35箇所）。目視だけではなく、科学的なデータによる動態観測を開始した。

- ・隣り合う築石の表面に、金属チップを設置し、その2点間の距離を測定するとともに、部分的に角度の計測を行っている。（1000分の1mmで計測）
- ・計測は毎月1回とし、震度4以上の地震が観測された場合は追加で実施している。

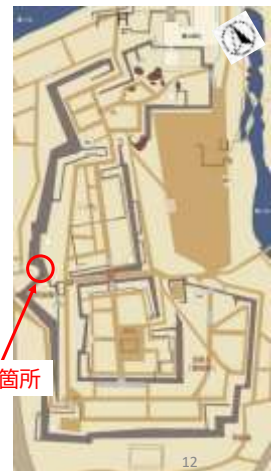
修復箇所

昭和36年（1961）6月24日～28日まで降り続いた雨により、28日に二ノ丸南西部の石垣が崩壊した。同月30日にも落石があり、7月5日には支柱を差し込みこれ以上の被害が出ないための応急処置が行われた。

崩壊した石垣

○工事の内容

石垣解体：138.0㎡
山切崩：331.7㎡

着工：昭和36年11月7日
竣工：昭和37年3月10日

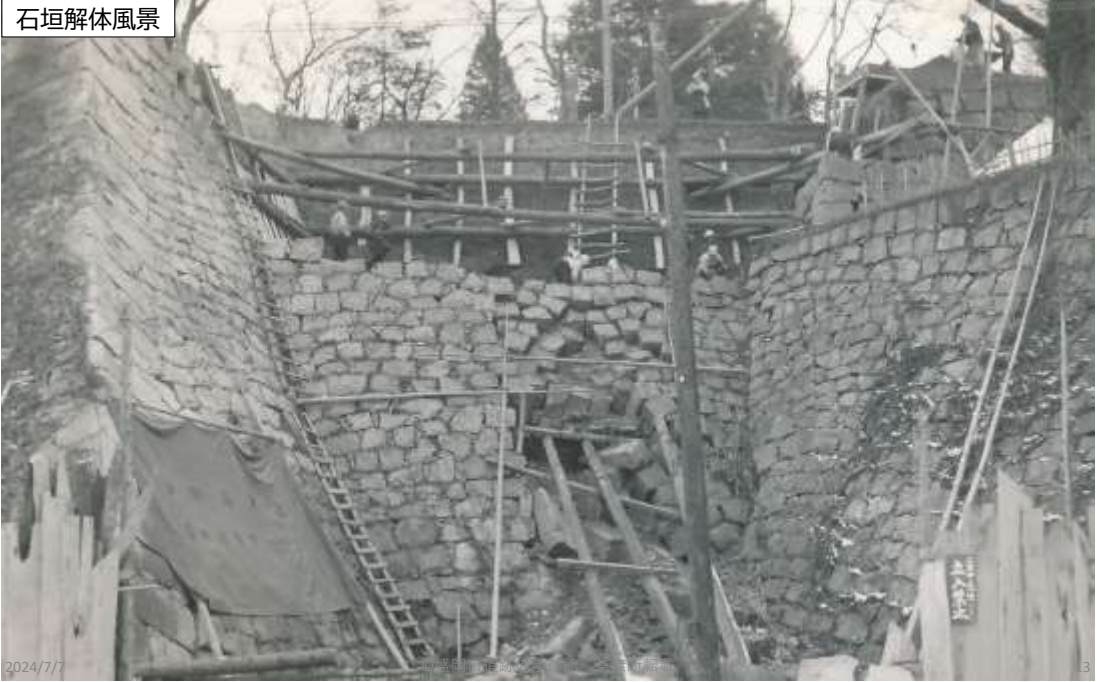
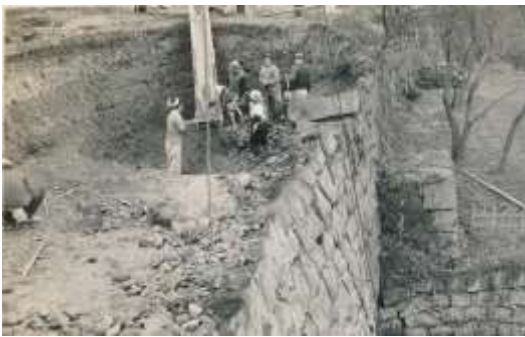
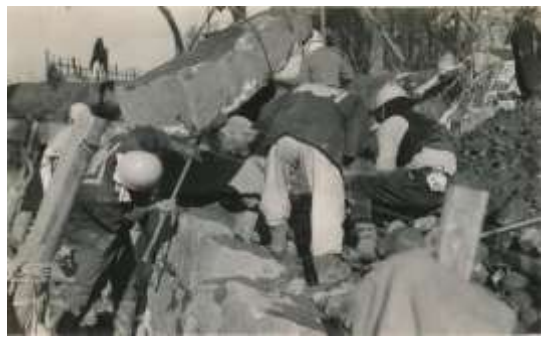
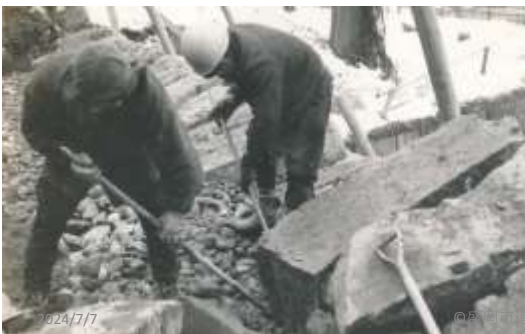
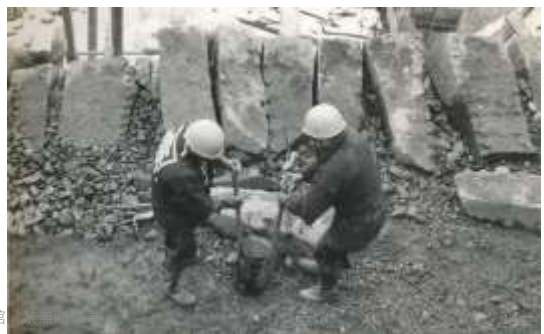
石垣解体風景

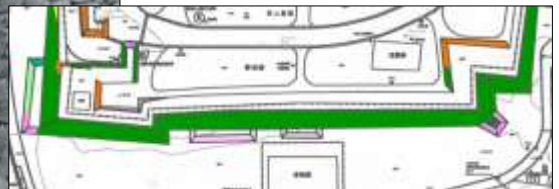
南面のハバキ石垣

江戸時代に石垣の孕みを押えるために設置された石垣
藩の財政事情により解体修復とはならず、応急処置として設置された

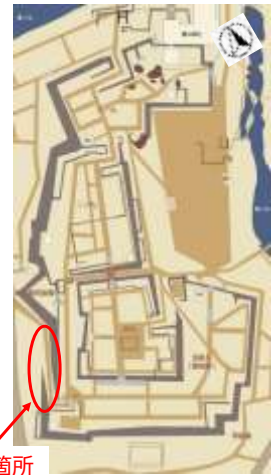
修復箇所

江戸時代には、元和3年（1616）から同5年（1618）に造営された吹上門に登る石垣（乱積）と石段の坂があった。明治期に入り岩手公園整備の一環で、吹上門に登る石段の坂道も園路を新設するために、江戸時代の坂道の上に石垣（谷積）を付け足して坂道を長く緩やかに設置した。

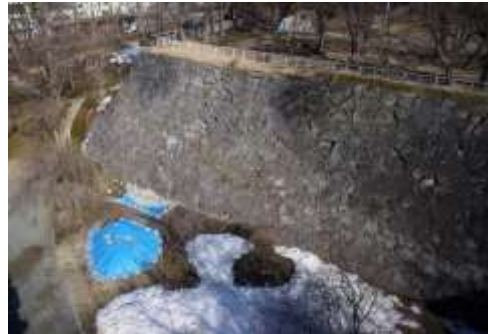
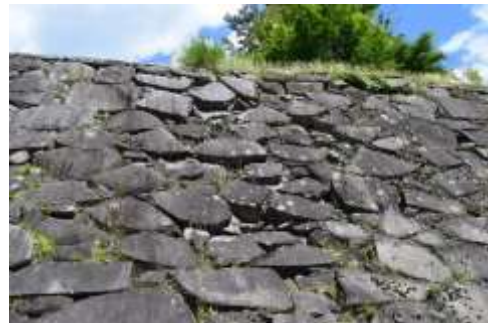
三ノ丸北西部石垣（西面）

- ・出隅の一部が宝永時に修復されている。
- ・江戸期から陥没等の変位が起きているものの、修理願には記載されていない。
- ・孕みと陥没が顕著であるが、変位調査ではほとんど動きは観測されていない。
- ・当初、西面全体も修復範囲に含まれていたが、委員会で議論を重ねた結果、動態観測において顕著な動きが無いこと、オリジナル石垣を極力残すという方針から、解体範囲には含めないこととした。

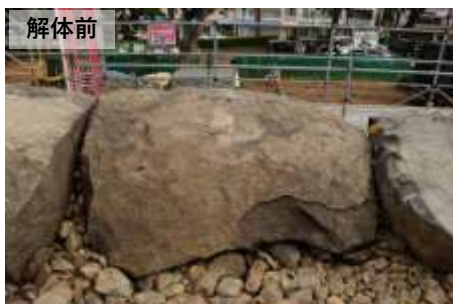
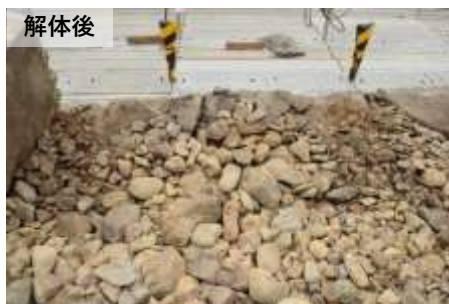
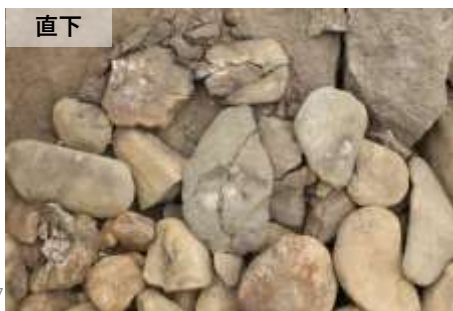
築石下面の調査

築石を吊り上げると、次段の築石との間に栗石を敷き詰めていることがわかる。
また、築石の荷重が大きい箇所は詰めた栗石が砕けている。これは約300年かけて少しずつ荷重がかかったことによると思われる。

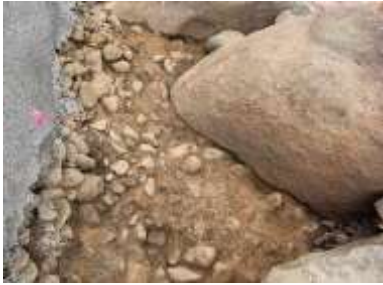
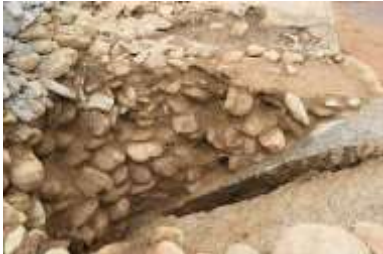
真砂土混入栗石層 (14段目下部から根石直上)

栗石の隙間を充填するように真砂土主体の土砂が詰まっている。

- ・ 東側から西側へ傾斜している（高低差は約50cm）。
- ・ 流れ込み土砂ではなく、人為的な堆積と考えられる。
- ・ 地形の低い西側へ導水する効果を狙ったものか。

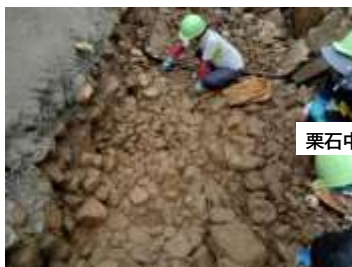
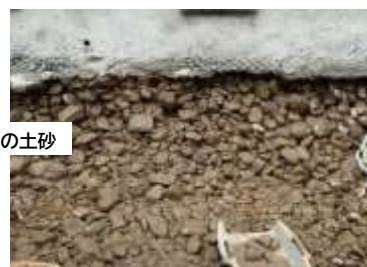
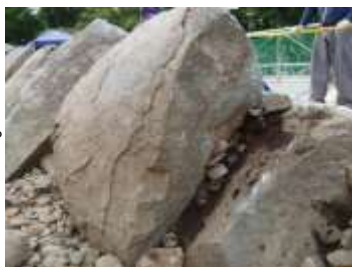
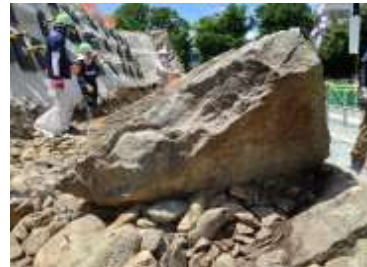
栗石中の土砂

築石間に介石がほとんどなく、栗石（円礫）で充填されている状況であった。この栗石が地震時にはベアリングのような作用を引き起こした可能性がある。

変状発生の最大箇所（11段目20～25付近）より1.5m程高い箇所に栗石層の目詰まりは確認できたが、変状最大箇所付近の目詰まりは認められなかった。しかし、一部の裏込材の目詰まりによる排水機能の低下が、部分的な土圧の上昇を生じさせた可能性がある。

三ノ丸北西部北面石垣の石材控長の平均は1.094mであり、それに比べると築石の控長が不足し形状が下向きになっていた石材（ $l=0.7\sim 0.6\text{m}$ ）が複数確認された。形状が下向きで控えの短い築石の荷重伝達が栗石層へ分散されず築石下層に荷重が伝達され、石垣に変状が発生した可能性がある。

- ①修復勾配 →角石北0.0m、40.0m勾配の実測値及び推定値を採用する。
- ②修復天端高さ →現状の最大値である、「北20.0」高さ=135.95mを修復高の最大値とする。
- ③介石・鞆介石の追加 →作業効率の促進と安定性を高めるため、新たに胴介石、鞆介石等を設置する。
- ④押え石の設置 →控え長が短く下向き形状石材の後ろに押え石を新たに設置する。
- ⑤修復栗石の分級・密度調整 →粒度調査・実験結果を元に、 $1\text{m}^3=1.6\text{t}$ 前後の範囲を施工目標とする。
- ⑥14段目及び根石周辺の盛土混入栗石の取り扱い →解体時に確認した状態に再現する。
- ⑦根石の取り扱い →根石は現状から動かさずに14段目から修復する。
- ⑧根石前の押え石の再現 →近代の建物建築によって破壊された部分を再現する。
- ⑨根石・14段目前面の盛土 →盛土の仕様については、最終的に園路整備の際に決定する。
- ⑩築石の補修・新補石材 →原則、オリジナルを残す。N14-26・27については新材と交換する。
- ⑪西面間詰石の追加 →施工面積は約 11m^2 。施工方法は元和期の間詰石を踏襲する。

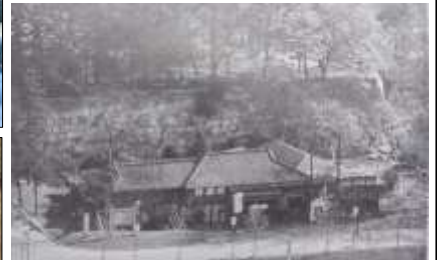
三ノ丸北西部「花鳥園」全景（北東から）

これまでの発掘調査で、宝永2年（1705）に修復された際に、新たに設置された根石前の押え石が複数発見されたが、戦後に「花鳥園」という建物が建てられたときに一部撤去された可能性がある。この押え石を再現することで「石垣構造の安定性確保」、「歴史の証拠」の継承につながる。

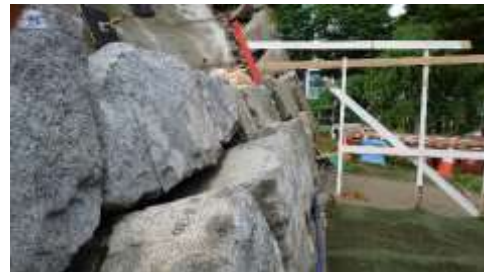
解体時、14段目と根石間には盛土混入栗石層を確認しており、石の勾配調整に必要な空間が十分にあると考えていた。しかし、実際に14段目の仮積みを開始すると、石が復元勾配（1：0.450＝約65度）まで傾かないことが判明した。

20cm以上の段差が生じている（東側）

しかし、20cmを超える段差、或いは、控え長の1/6以上の段差は、**摩擦抵抗の低減や荷重時の不安定性を招く**など、修復後の石垣構造の安定性を考える上で、不安要素が多く極力避けるべき。

石垣に段差を生じさせず、復元勾配と天端高を両立させるためには、**14段目の石材の控え下部を加工する**必要がある。加工することにより石材が後ろに傾くこととなり、復元勾配を確保することができる。

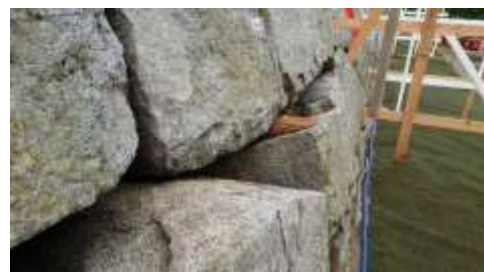
20cm以上の段差が生じている（西側）

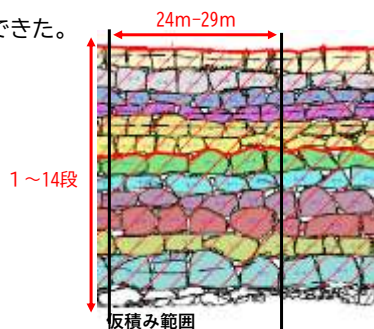
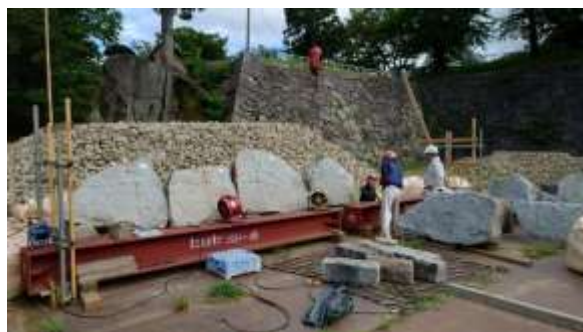
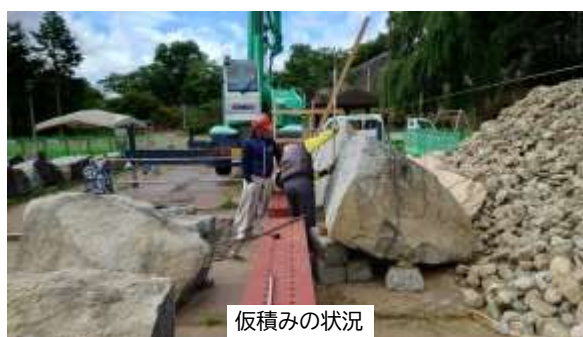
仮積みシミュレーション

石材加工に入る前に、14段目を復元勾配でした場合、その上段以降の石材に段差等が生じないか、実際に石材を使用し、14～1段目までの仮積みシミュレーションを行った。

2段ごとに積み上げ、石同士の接点、傾き、高さを記録した。狭い範囲ではあったが、14段目が復元勾配の4分5厘まで傾くと天端まで問題なく積み上がることが確認できた。

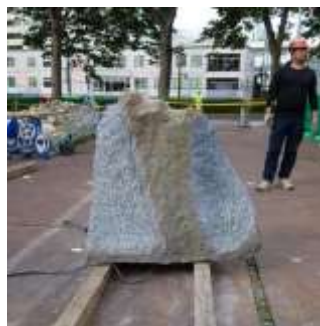
築石の加工状況

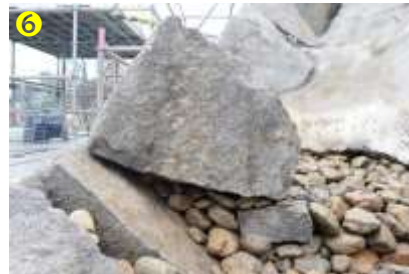
詰めた後の断面

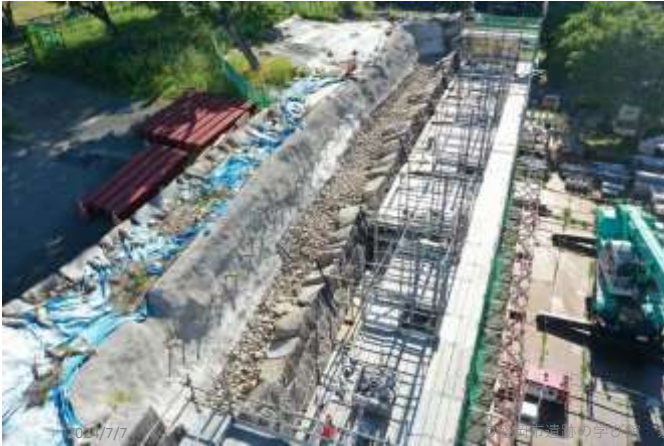
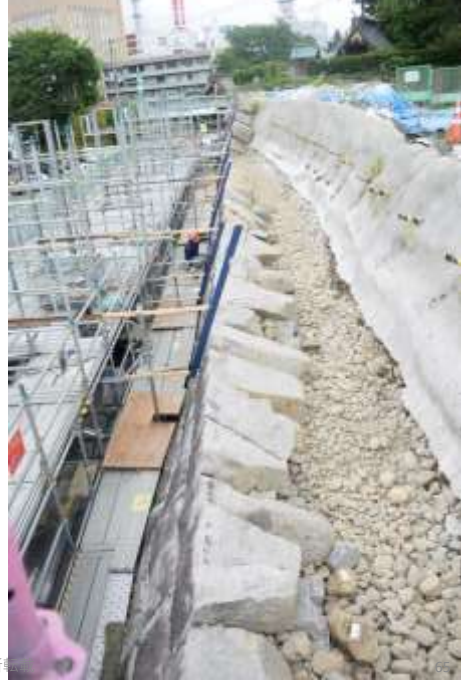
現在、4・3段目の一部を積み上げている。
9月末には積み上げ工事が完了する予定。

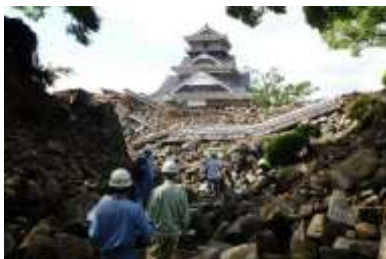
熊本城

城郭	発生日月日	原因
・熊本城-熊本県	平成28（2016）年4月16日	地震 震度7
・丸亀城-香川県	平成30（2018）年10月9日他	秋雨前線～台風24号
・仙台城-宮城県	令和4（2022）年3月16日	地震 震度5強
・金沢城-石川県	令和6（2024）年1月1日	地震 震度5強
