1 岩手県庁屋上から望んだ盛岡城跡公園(2019年3月)

2 盛岡東警察署屋上から望んだ盛岡城跡公園(2015年9月)

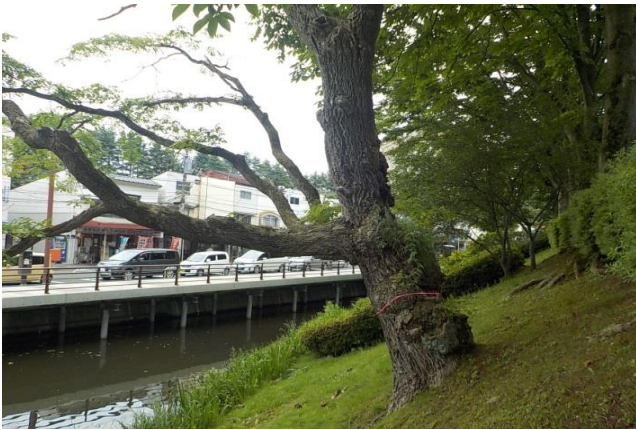
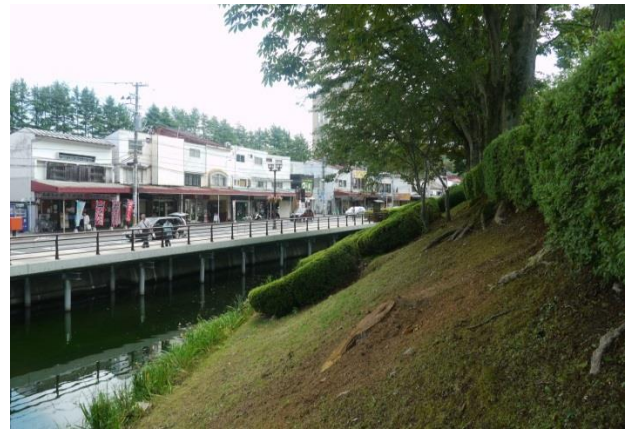
24 亀ヶ池法面キハダ伐採前

亀ヶ池法面キハダの伐採後

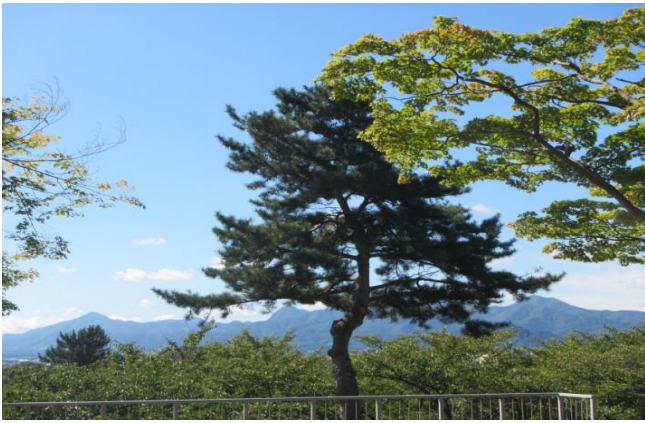
27 淡路丸南部アカマツの伐採前

淡路丸南部アカマツの伐採後
