# 盛岡市河川管理施設維持管理計画 (個別施設計画)

盛岡市建設部河川課

令和5年3月

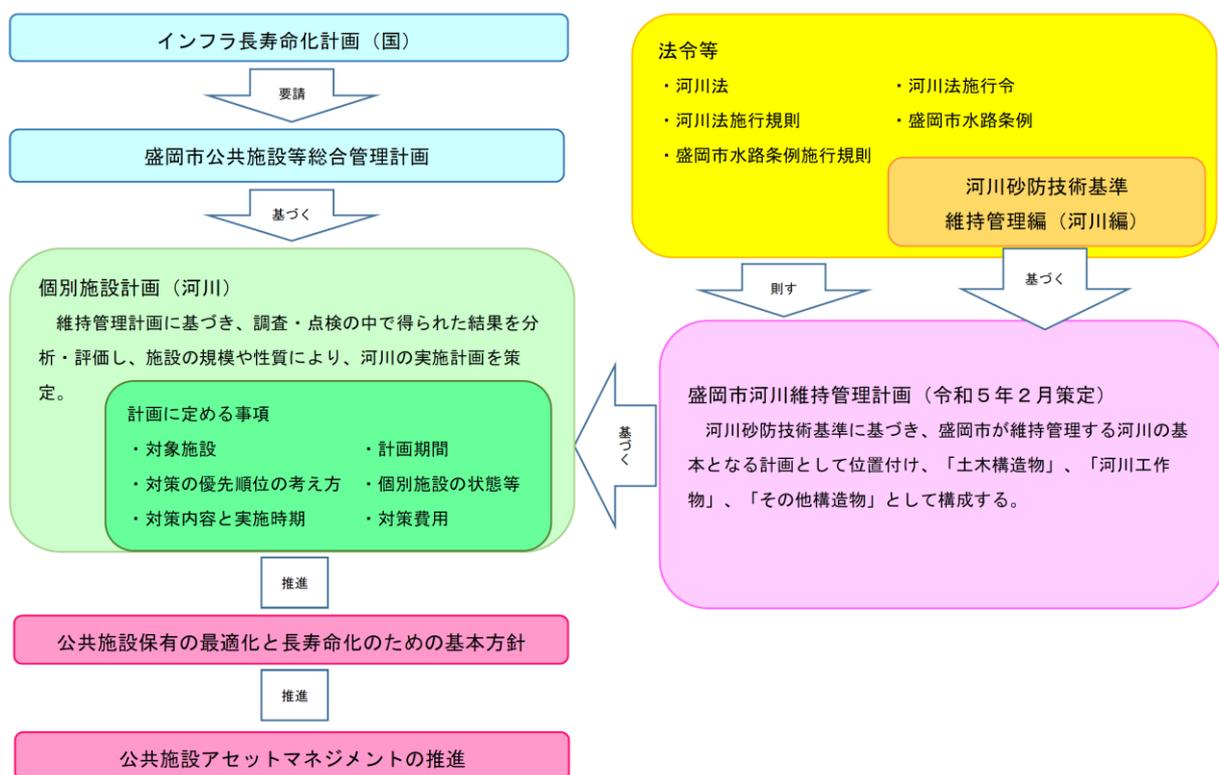
図2.1 盛岡市河川管理施設維持管理計画の体系図

本計画は、普段の河川・水路の維持管理方法について策定した「盛岡市河川維持管理計画」と、施設の長寿命化を推進するとともに、中長期的な維持管理・更新費の削減や予算の平準化を図ることを目的として策定した「盛岡市公共施設等総合管理計画」に基づく個別施設計画として位置付ける。

また、本計画は「対象施設」、「計画期間」、「対策の優先順位の考え方」、「個別施設の状態等」、「対策内容と実施時期」、「対策費用」について定めるものとする。（図2.1）

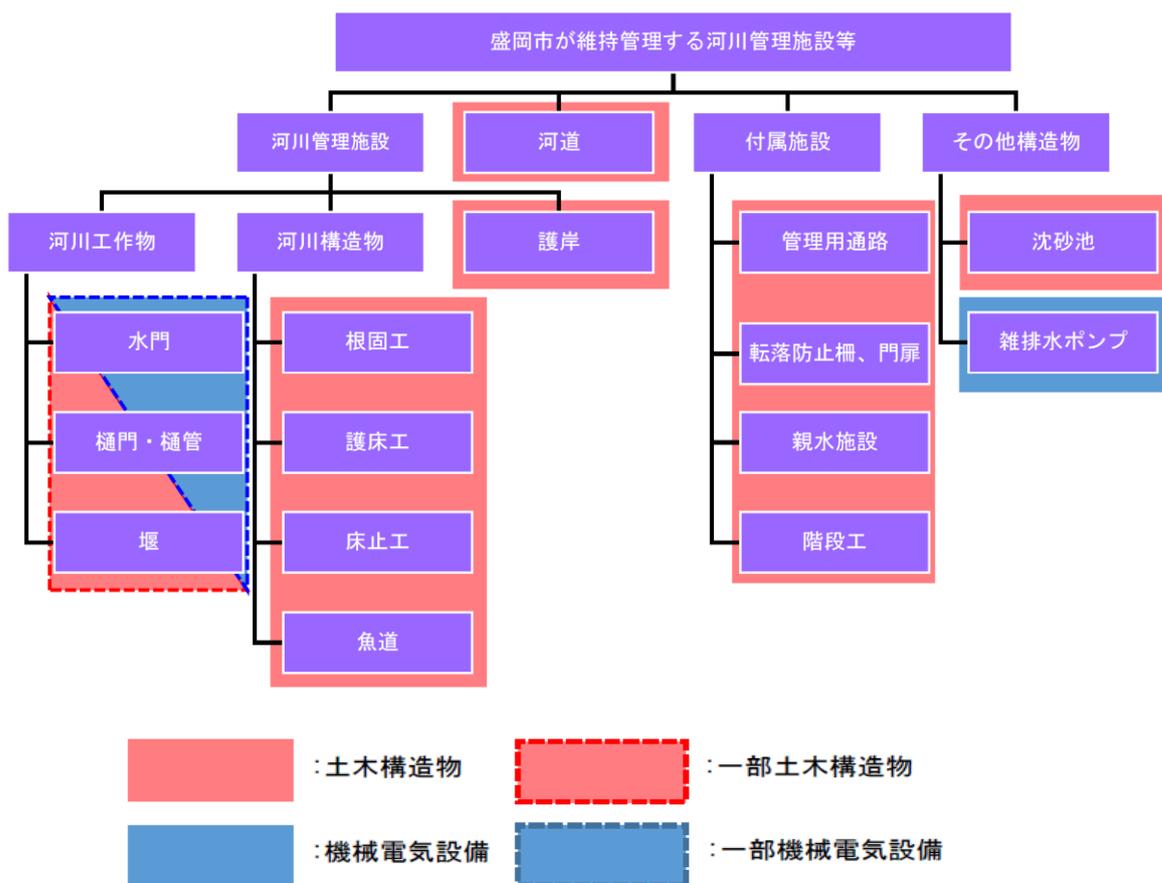
図3.1 盛岡市が維持管理する河川管理施設等

盛岡市河川維持管理計画で、土木構造物、河川工作物及びその他構造物に分類して維持管理を行うこととしている。(図3.1)

(1) 土木構造物

準用河川19河川及び普通河川 142河川のうち整備を実施している15河川

(2) 河川工作物

23水門

(3) その他構造物

沈砂池 2箇所、雑排水ポンプ 1箇所

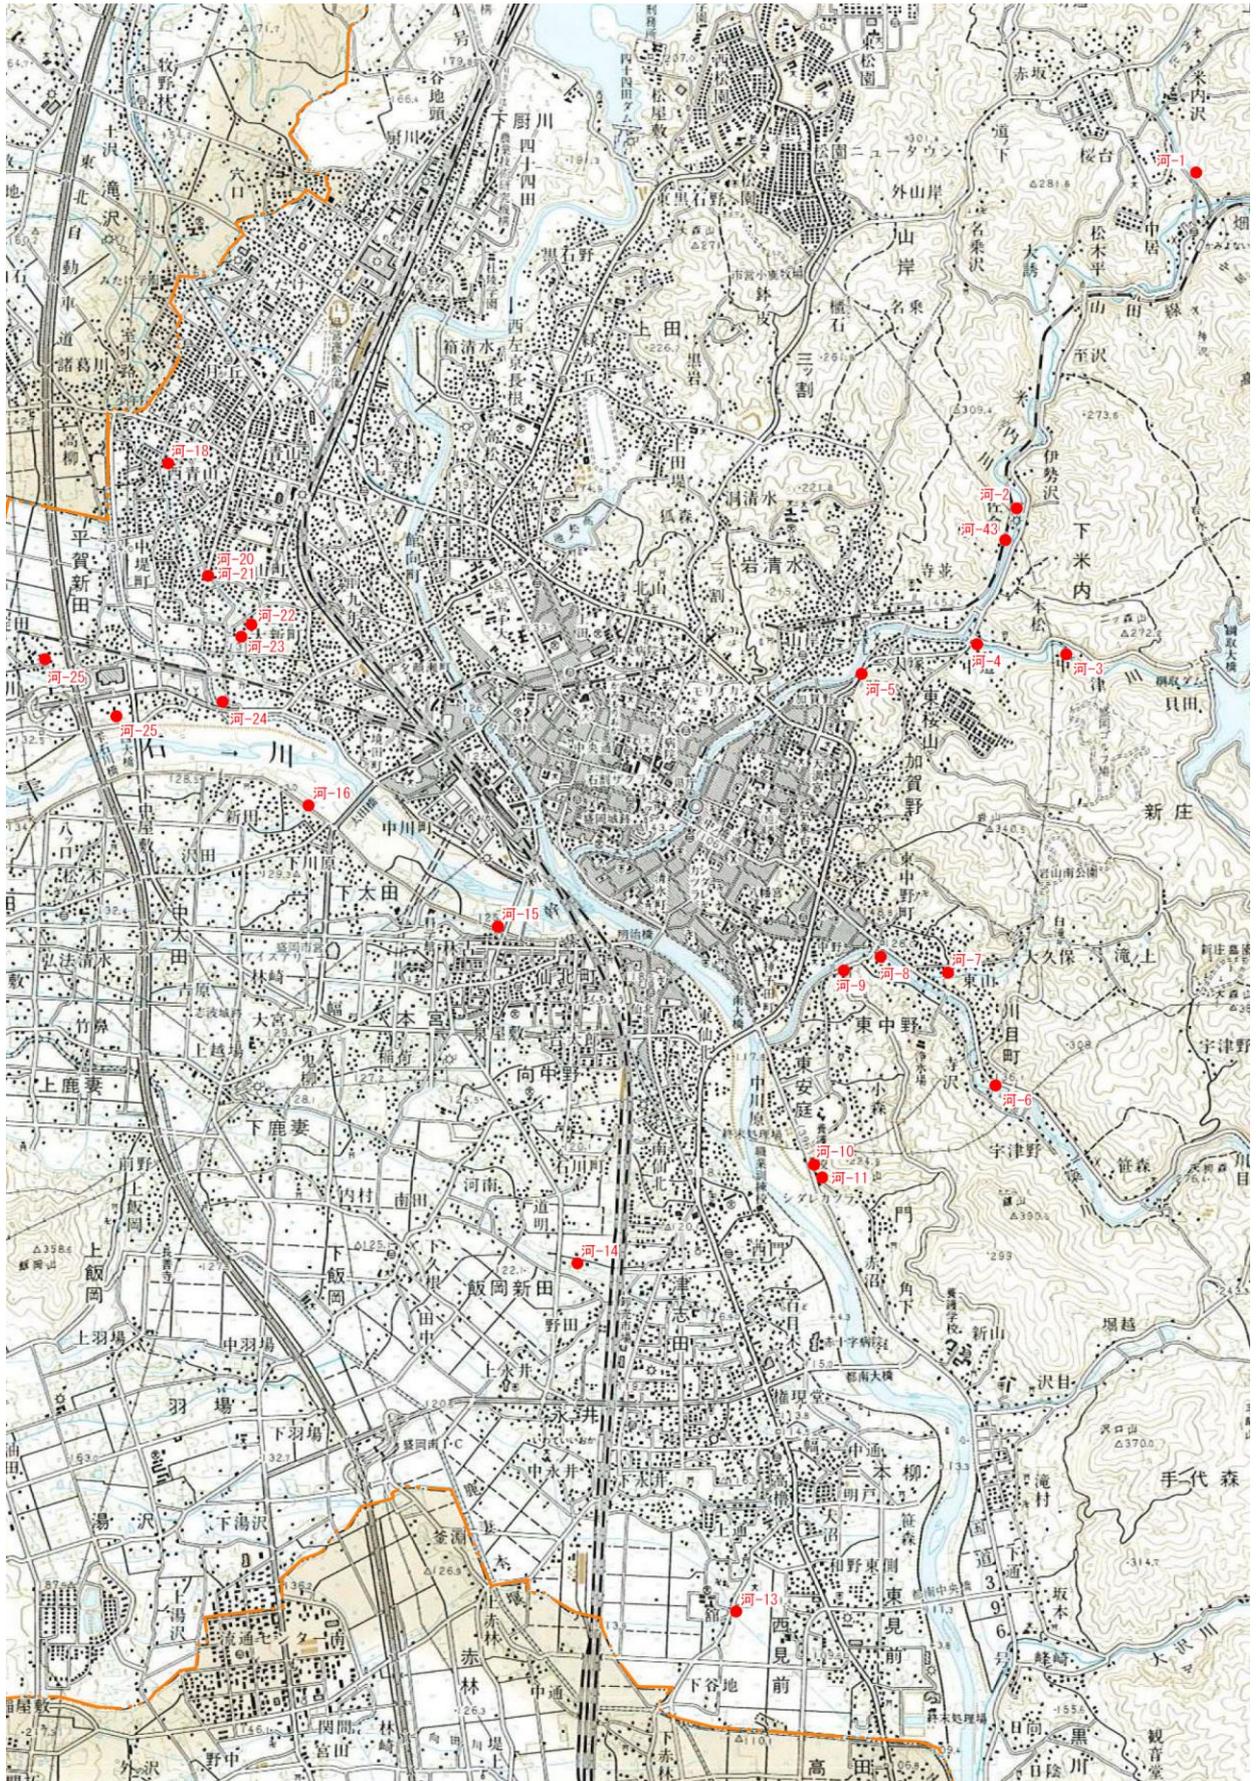
図3. 3 河川課が管理する河川工作物の位置図

河川工作物については水門、樋門・樋管、堰があり、盛岡市で管理する河川工作物は表3. 2及び図3. 3のとおりである。

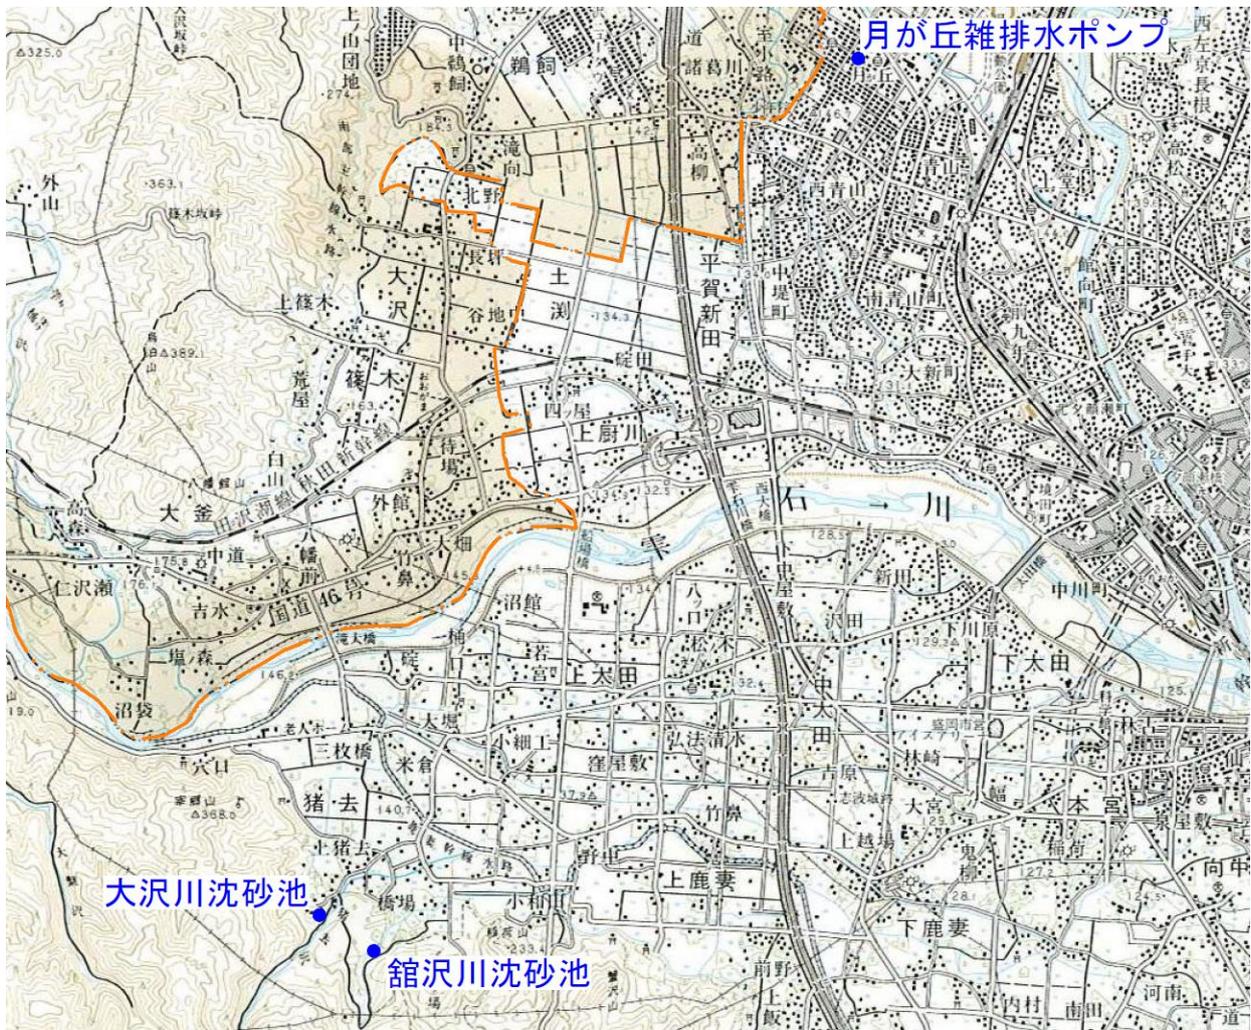
図3.4 盛岡市が管理するその他構造物の位置図

その他構造物については沈砂池、雑排水ポンプがあり、盛岡市で管理するその他構造物は表3.3及び図3.4のとおりである。

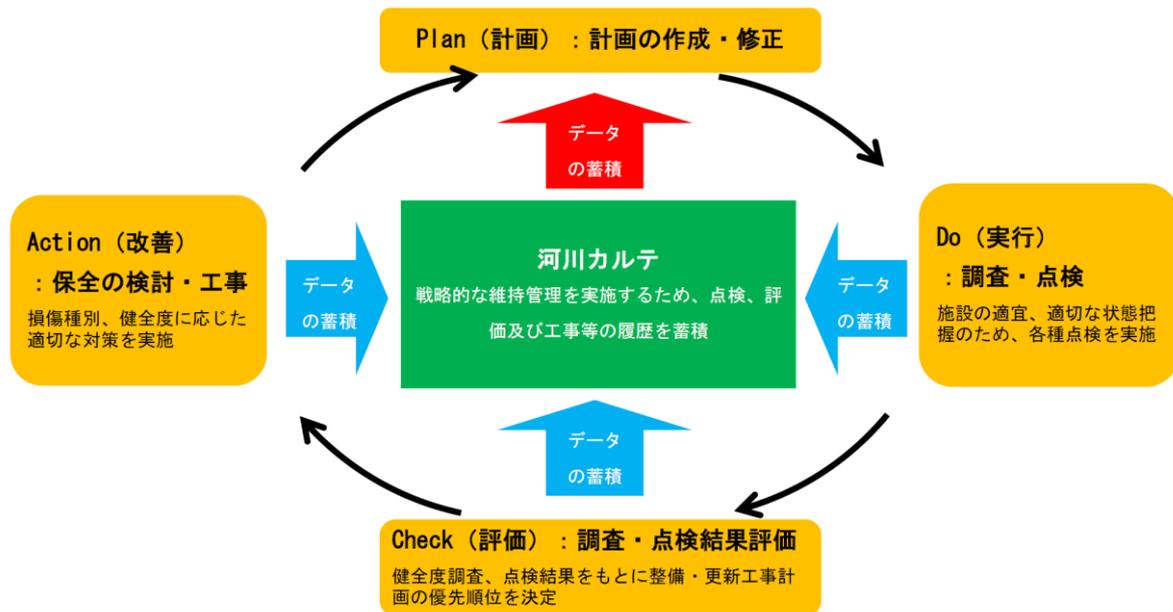
図5.1 PDCAサイクルの体系図

そのため、河川維持管理にあたっては、PDCAサイクルを活用し、「調査・点検による状態把握」、「点検・調査結果の評価」、「計画的で効果的な保全」を長期間にわたり繰り返して実施し、それらの一連の作業の中で得られた情報を分析・評価して、計画の精度向上を図る。

河川管理施設等に関する状態把握や分析・評価、修繕・更新等の維持管理を着実に実施するためには、施設の基本情報である河川台帳の作成、更新を確実に行う必要がある。点検については、国等の指針に基づくマニュアルを作成し、適宜健全度の調査を実施した上で、点検や健全度の評価結果などの諸情報を河川カルテとして、記録して整える。

河川カルテは、点検、補修、災害復旧、及び河川改修等に関する必要な情報を記載するものであり、自然公物である河川の維持管理上の重点箇所を抽出するなどを目的として、点検や補修等の対策の履歴を保存していくものであり、河道や施設の状態を適切に評価しながら、迅速な改善を実施し、河川維持管理のPDCAサイクルを実施するための重要な基礎資料となる。このため、河川法第12条第1項に基づいて作成される台帳を現況の基本として作成し、取得した膨大なデー

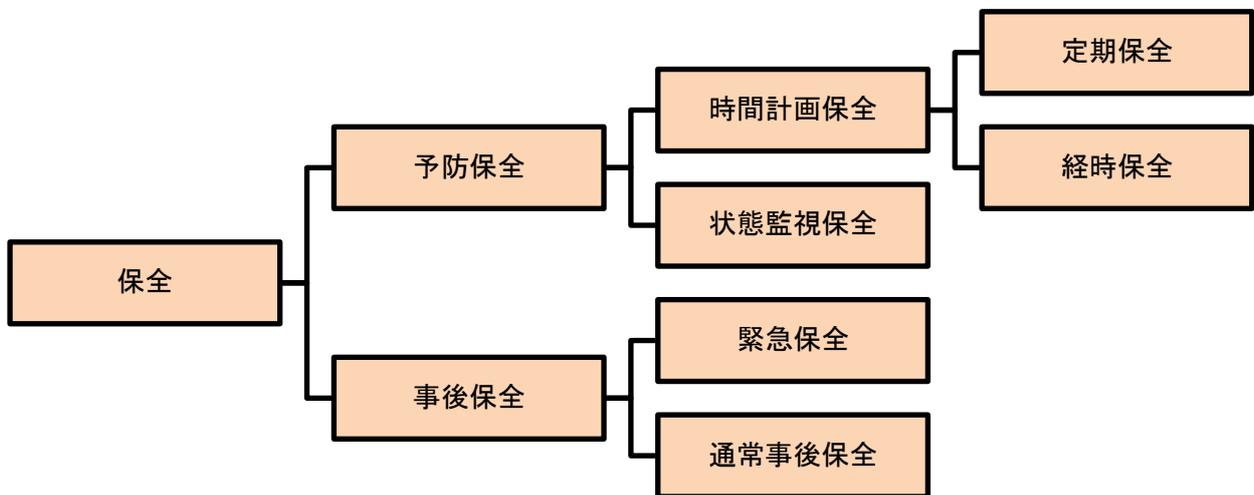
図6. 1 維持管理の区分 (JIS Z8115の分類)

保全方法は、予防保全と事後保全に大別される。(図6. 1)

◎予防保全：アイテムの使用中の故障の発生を未然に防止するために、規定の間隔又は基準に従って遂行し、アイテムの機能劣化又は故障の確率を低減するために行う保全。

○時間計画保全：定められた時間計画に従って遂行される予防保全

・定期保全：予定の時間間隔で行う予防保全

・経時保全：アイテムが予定累積動作時間に達した時行う予防保全

○状態監視保全：状態監視に基づく予防保全

◎事後保全：フォールト発見後、アイテムを要求機能遂行状態に修復させるために行われる保全。

○緊急保全、通常事後保全：明確な定義はないが、保全作業が緊急を要するものと、そうではないものを意味していると考えられる。

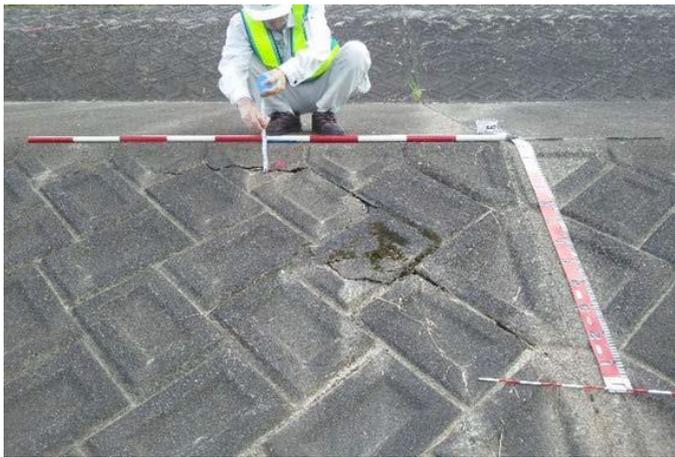
### （1）護岸（破損）の点検結果評価区分

評価区分	評価基準	参考事例
a	b、c、d評価以外のもの	
b	<p>○変状の状況</p> <ul style="list-style-type: none"> <li>・護岸に亀裂が見られる。</li> <li>・土砂の吸出しがない。</li> </ul> <p>○評価</p> <ul style="list-style-type: none"> <li>・施設の機能上支障がない。</li> </ul> <p>（要監視段階）</p>

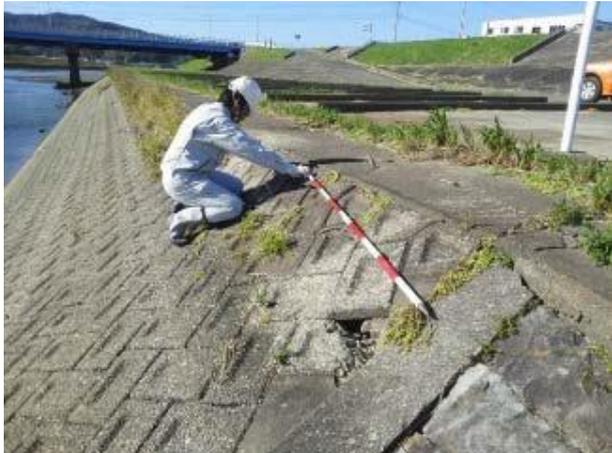
c	<p>○変状の状況</p> <ul style="list-style-type: none"> <li>・部分的な欠損が生じている。</li> <li>・空洞化が発生している。</li> </ul> <p>○評価</p> <ul style="list-style-type: none"> <li>・吸出し等進行が拡大する可能性がある。</li> </ul> <p>（予防監視段階）</p>

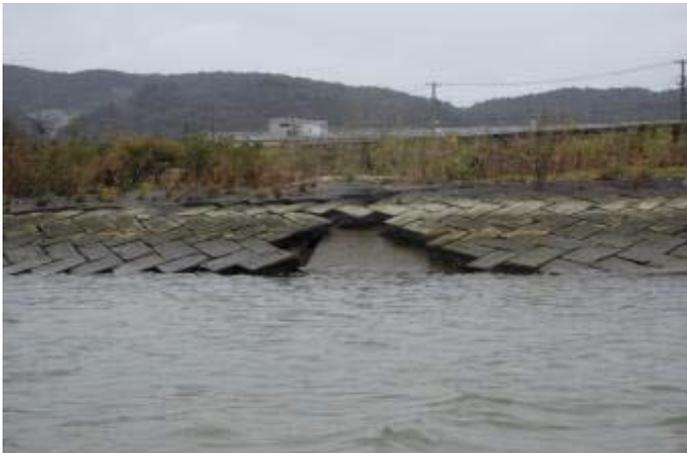
d	<p>○変状の状況</p> <ul style="list-style-type: none"> <li>・部分的に護岸が流出している。</li> <li>・空洞化が大きい。</li> </ul> <p>○評価</p> <ul style="list-style-type: none"> <li>・護岸の機能が失われている。</li> </ul> <p>（措置段階）</p>

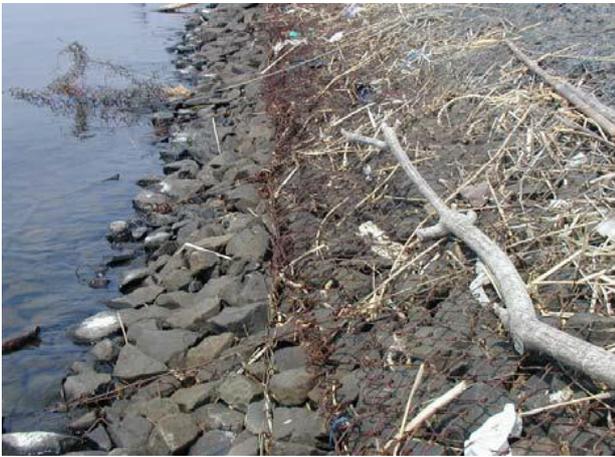
(2) 護岸（鉄線籠型）の点検結果評価区分

評価区分	評価基準	参考事例
a	b、c、d 評価以外のもの	
b	<p>○変状の状況</p> <ul style="list-style-type: none"> <li>鉄線籠型護岸の鉄線にサビが見られる。</li> </ul> <p>○評価</p> <ul style="list-style-type: none"> <li>鉄線は破断しておらず、施設の機能上支障がない。</li> </ul> <p>(要監視段階)</p>

かご工は、鉄線の腐食、切損及びそれに伴う中詰石の流失の発見に努め、補修可能な場合は、その箇所の補強縫等の措置を行う。

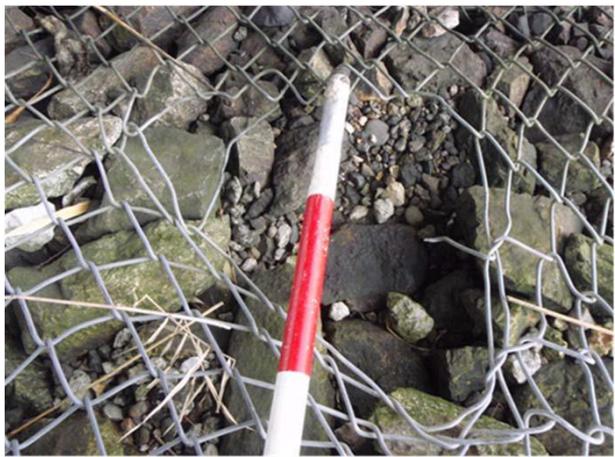
c	<p>○変状の状況</p> <ul style="list-style-type: none"> <li>鉄線籠型護岸の鉄線が破断している。</li> </ul> <p>○評価</p> <ul style="list-style-type: none"> <li>中詰め材の流出は軽微であるが、今後拡大する可能性がある。</li> </ul> <p>(予防監視段階)</p>

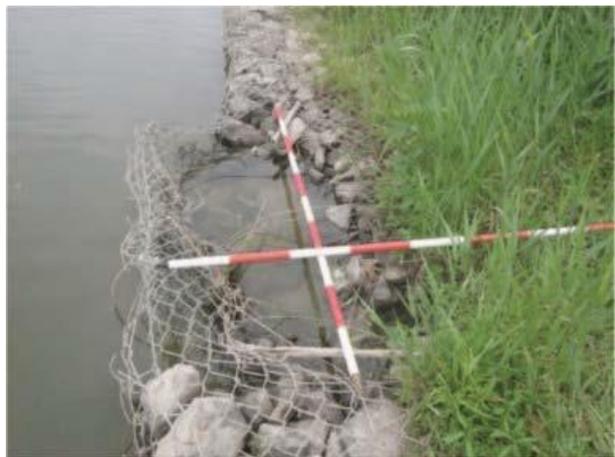
d	<p>○変状の状況</p> <ul style="list-style-type: none"> <li>鉄線籠型護岸の鉄線が破断しており、中詰め材が流出している。</li> </ul> <p>○評価</p> <ul style="list-style-type: none"> <li>護岸の機能が失われている。</li> </ul> <p>(措置段階)</p>

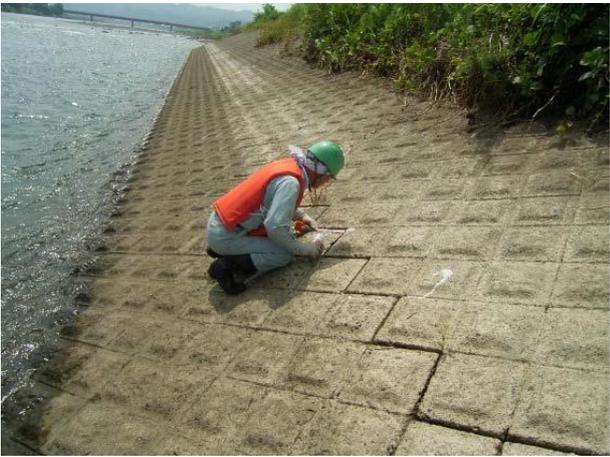
(3) 護岸（はらみ出し）の点検結果評価区分

評価区分	評価基準	参考事例
a	b、c、d 評価以外のもの	
b	<p>○変状の状況</p> <ul style="list-style-type: none"> <li>・護岸の目地が開いている。</li> <li>・段差が発生している。</li> </ul> <p>○評価</p> <ul style="list-style-type: none"> <li>・基礎の洗堀、又ははらみ出しによって目地が開いたが、施設の機能上支障がない。</li> </ul> <p>(要監視段階)</p>

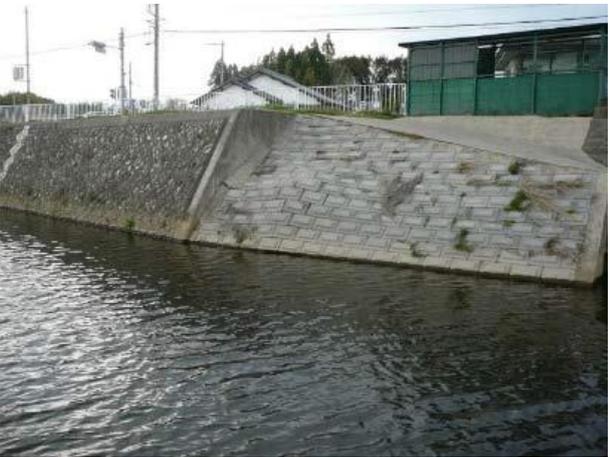
c	<p>○変状の状況</p> <ul style="list-style-type: none"> <li>・護岸表面にはらみ出しが生じている。</li> </ul> <p>○評価</p> <ul style="list-style-type: none"> <li>・変状原因が目視だけでは困難。</li> <li>・詳細調査によって状態を確認し対策工を検討する必要がある。</li> </ul> <p>(予防監視段階)</p>

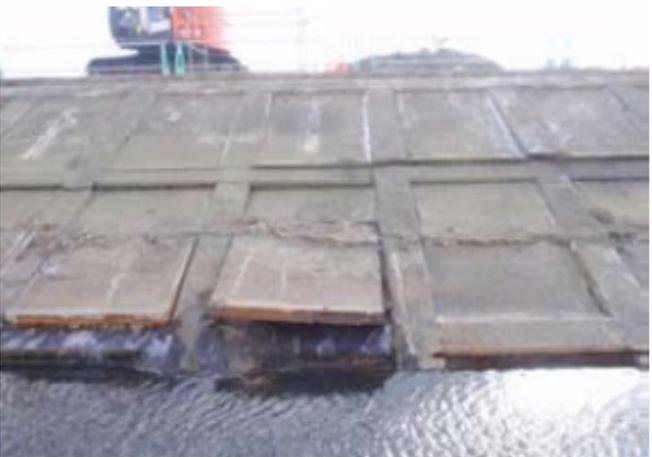
d	<p>○変状の状況</p> <ul style="list-style-type: none"> <li>・はらみ出しによる護岸の破損が生じている。</li> </ul> <p>○評価</p> <ul style="list-style-type: none"> <li>・護岸の機能が失われている。</li> </ul> <p>(措置段階)</p>

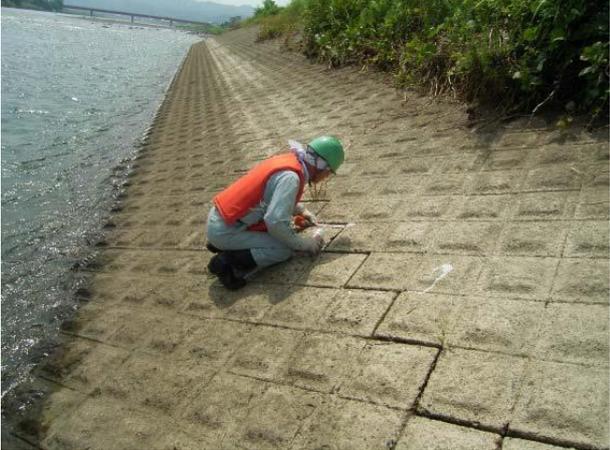
(4) 護岸（基礎部の洗堀）の点検結果評価区分

評価区分	評価基準	参考事例
a	b、c、d 評価以外のもの	
b	<p>○変状の状況</p> <ul style="list-style-type: none"> <li>・護岸の目地が開いている。</li> <li>・段差が発生している。</li> </ul> <p>○評価</p> <ul style="list-style-type: none"> <li>・基礎の洗堀、又ははらみ出しによって目地が開いたが、施設の機能上支障がない。</li> </ul> <p>(要監視段階)</p>

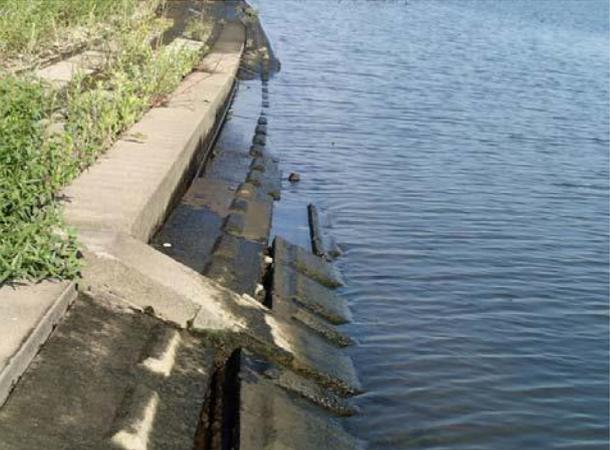
c	<p>○変状の状況</p> <ul style="list-style-type: none"> <li>・護岸の基礎が沈下している。</li> </ul> <p>○評価</p> <ul style="list-style-type: none"> <li>・変状原因が目視だけでは困難。</li> <li>・詳細調査が必要である。</li> </ul> <p>(予防監視段階)</p>

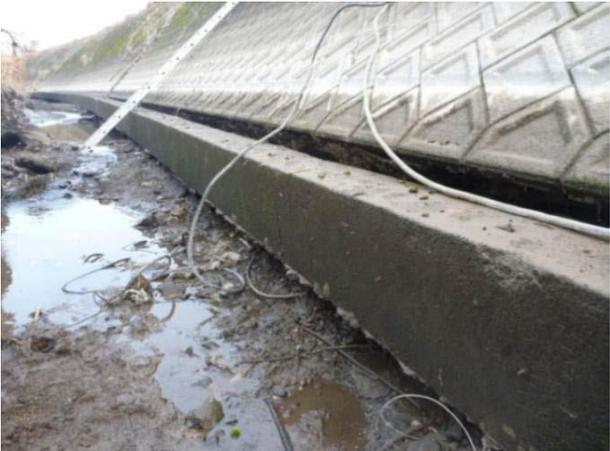
d	<p>○変状の状況</p> <ul style="list-style-type: none"> <li>・河床洗堀によって、基礎が浮き上がっている。</li> </ul> <p>○評価</p> <ul style="list-style-type: none"> <li>・護岸損壊前に応急対策が必要である。</li> </ul> <p>(措置段階)</p>

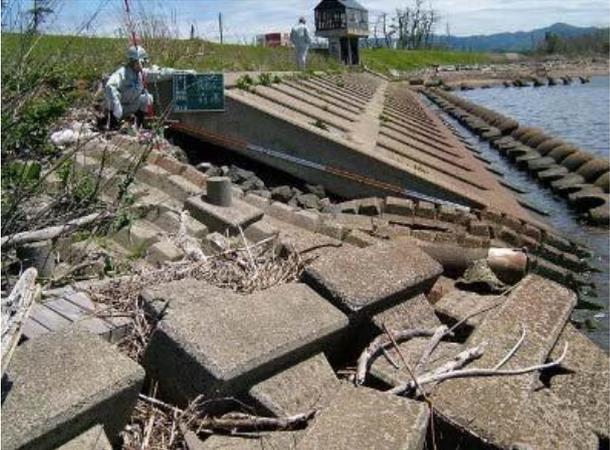
(5) 護岸（端部の侵食）の点検結果評価区分

評価区分	評価基準	参考事例
a	b、c、d評価以外のもの	
b	<p>○変状の状況</p> <ul style="list-style-type: none"> <li>・部材厚未満の侵食が見られる。</li> </ul> <p>○評価</p> <ul style="list-style-type: none"> <li>・施設の機能上支障がない。</li> </ul> <p>(要監視段階)</p>	<div data-bbox="911 528 1177 656" style="border: 1px solid black; padding: 5px; text-align: center;"> <p>該当事例写真なし 事例が集まった 段階で更新する</p> </div>
c	<p>○変状の状態</p> <ul style="list-style-type: none"> <li>・部材厚以上の侵食が見られる。</li> </ul> <p>○評価</p> <ul style="list-style-type: none"> <li>・変状原因が目視だけでは困難。</li> <li>・詳細調査が必要である。</li> </ul> <p>(予防監視段階)</p>

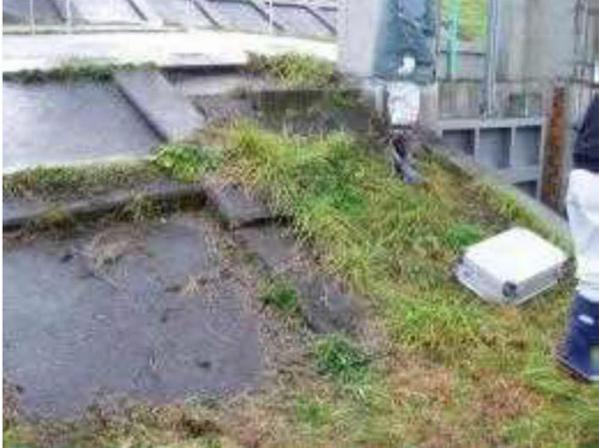
(6) 樋門・樋管（取付護岸のクラック）の点検結果評価区分

評価区分	評価基準	参考事例
a	b、c、d 評価以外のもの	
b	<p>○変状の状況</p> <ul style="list-style-type: none"> <li>・取付護岸にクラックが生じている。</li> </ul> <p>○評価</p> <ul style="list-style-type: none"> <li>・過年度の変状状況から進行性はなく、施設の機能上支障がない。</li> </ul> <p>(要監視段階)</p>

水門や樋門・樋管と隣接する護岸の接続部付近に沈下や空洞化、あるいは損傷が発見された場合は、それらが拡大して護岸の破壊等の重大災害を引き起こさないよう、必要に応じて補修等を実施する。

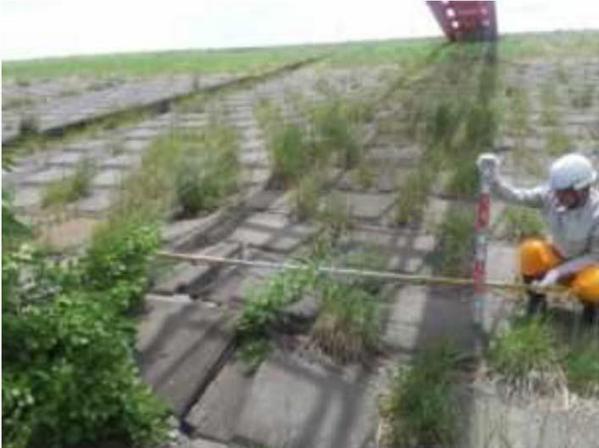
c	<p>○変状の状態</p> <ul style="list-style-type: none"> <li>・取付護岸にクラックが生じ、ゆるみが発生している。</li> </ul> <p>○評価</p> <ul style="list-style-type: none"> <li>・進行性があり、変状原因が目視だけでは困難。</li> <li>・詳細調査が必要である。</li> </ul> <p>(予防監視段階)</p>

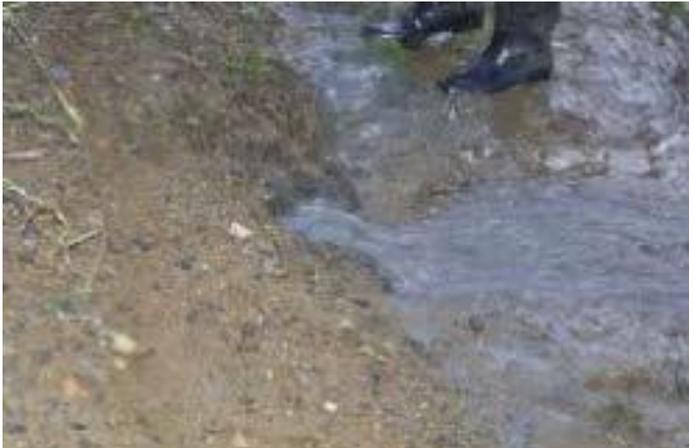
d	<p>○変状の状態</p> <ul style="list-style-type: none"> <li>・漏水が発生している。</li> </ul> <p>○評価</p> <ul style="list-style-type: none"> <li>・施設の機能に支障が生じている。</li> </ul> <p>(措置段階)</p>

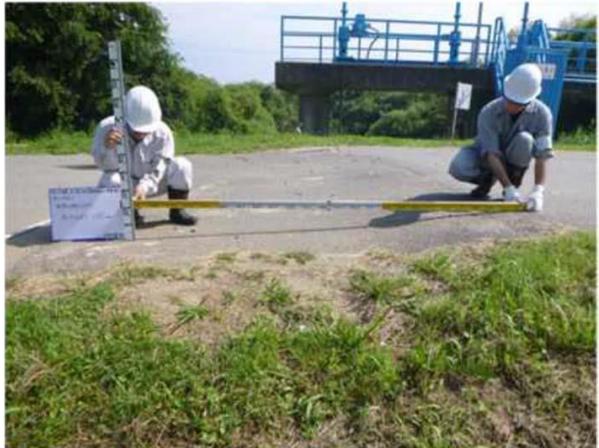
c	<p>○変状の状況</p> <ul style="list-style-type: none"> <li>・函体の抜け上り（10cm以上30cm未満）が発生している。</li> </ul> <p>○評価</p> <ul style="list-style-type: none"> <li>・抜け上りの可能性が高いため詳細調査が必要である。（予防監視段階）</li> </ul>

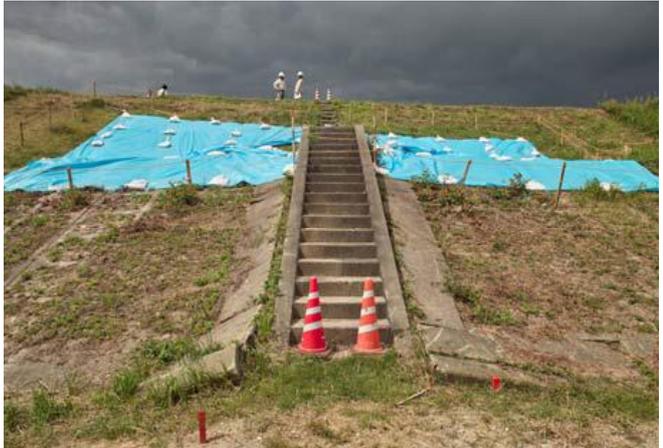
d	<p>○変状の状況</p> <ul style="list-style-type: none"> <li>・函体の抜け上り（30cm以上）が発生している。</li> </ul> <p>○評価</p> <ul style="list-style-type: none"> <li>・抜け上りの発生により機能に支障が生じており、早急な対応が必要である。（措置段階）</li> </ul>

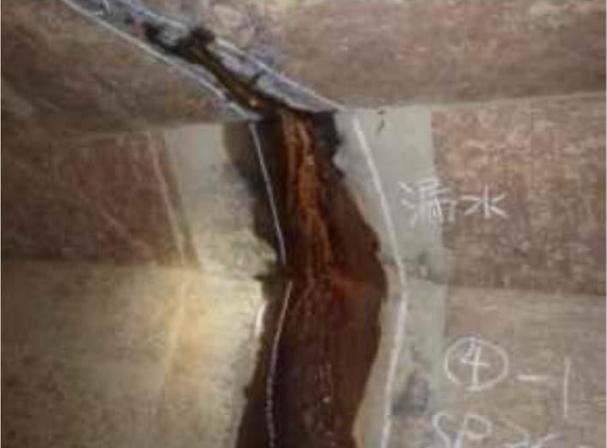
(8) 樋門・樋管（函体等の破損）の点検結果評価区分

評価区分	評価基準	参考事例
a	b、c、d 評価以外のもの	
b	<p>○変状の状況</p> <ul style="list-style-type: none"> <li>・クラックとさび汁が発生している。</li> </ul> <p>○評価</p> <ul style="list-style-type: none"> <li>・過年度の変状状況から進行性はなく、施設の機能上支障がない。</li> </ul> <p>(要監視段階)</p>

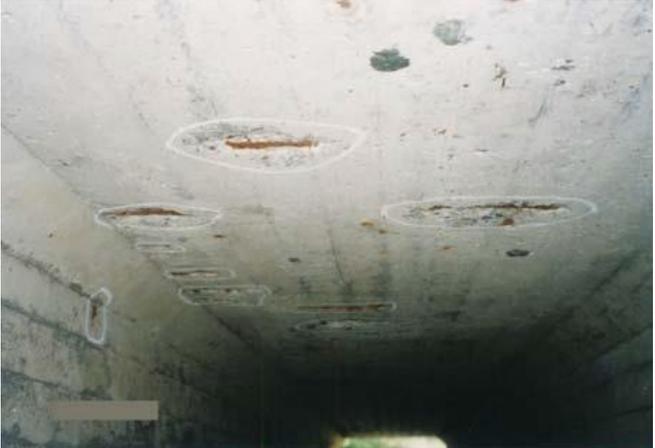
c	<p>○変状の状況</p> <ul style="list-style-type: none"> <li>・耐久性に影響を与えるクラック</li> <li>・断面の欠損</li> <li>・鉄筋の腐食</li> </ul> <p>○評価</p> <ul style="list-style-type: none"> <li>・放置すると鉄筋の腐食が進行する。</li> </ul> <p>(予防監視段階)</p>

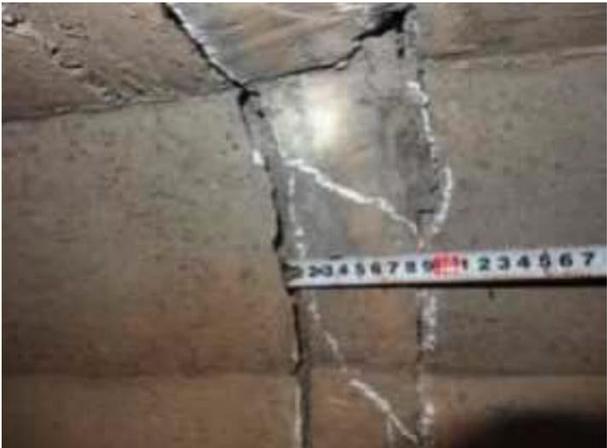
d	<p>○変状の状況</p> <ul style="list-style-type: none"> <li>・構造耐力に影響する断面欠損が生じている。</li> </ul> <p>○評価</p> <ul style="list-style-type: none"> <li>・構造上の健全度が失われており、早急な対応が必要である。</li> </ul> <p>(措置段階)</p>

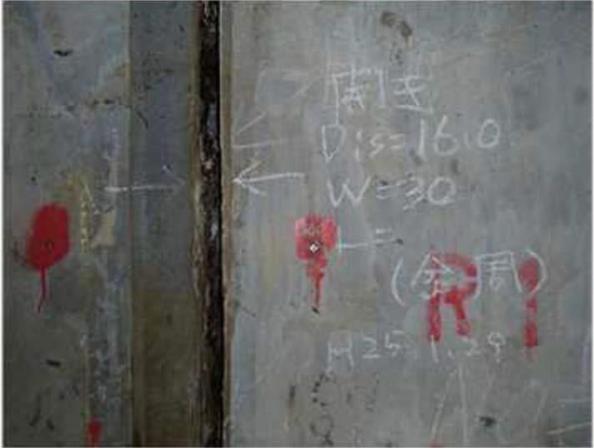
(9) 樋門・樋管（継手の変形、破断）の点検結果評価区分

評価区分	評価基準	参考事例
a	b、c、d評価以外のもの	
b	<p>○変状の状況</p> <ul style="list-style-type: none"> <li>継手（止水板）に開き（2cm以上7cm未満）が発生している。</li> </ul> <p>○評価</p> <ul style="list-style-type: none"> <li>過年度の変状状況から進行性はなく、施設の機能上支障がない。（要監視段階）</li> </ul>

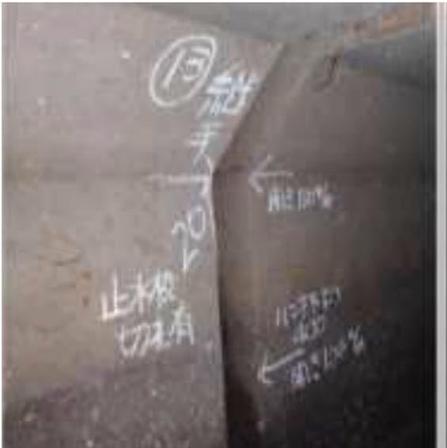
c	<p>○変状の状況</p> <ul style="list-style-type: none"> <li>継手（止水板）に開き（7cm以上）が発生している。</li> </ul> <p>○評価</p> <ul style="list-style-type: none"> <li>止水板の性能以上の開きが発生しており、詳細調査が必要である。（予防監視段階）</li> </ul>	<div data-bbox="927 981 1193 1115" style="border: 1px solid black; padding: 5px; text-align: center;"> <p>該当事例写真なし 事例が集まった 段階で更新する</p> </div>
d	<p>○変状の状況</p> <ul style="list-style-type: none"> <li>継手の水密ゴム、止水板が破断している。</li> </ul> <p>○評価</p> <ul style="list-style-type: none"> <li>機能に支障が生じているため、早急な対応が必要である。（措置段階）</li> </ul>

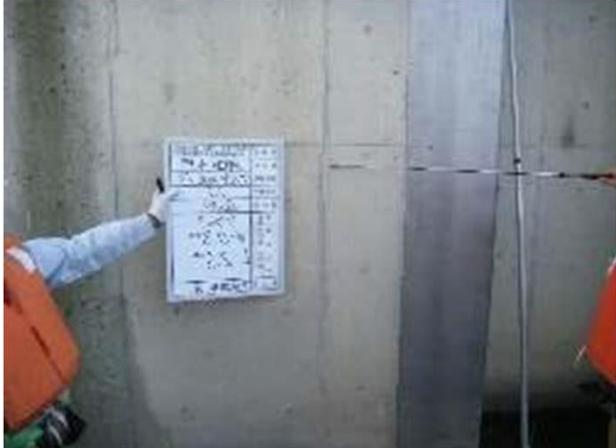
(10) 水門（堰柱、床版、胸壁、翼壁、水叩き等の変形、破断）の点検結果評価区分

評価区分	評価基準	参考事例
a	b、c、d評価以外のもの	
b	<p>○変状の状況</p> <ul style="list-style-type: none"> <li>・クラックとさび汁が発生している。</li> </ul> <p>○評価</p> <ul style="list-style-type: none"> <li>・過年度の変状状況から進行性はなく、施設の機能上支障がない。</li> </ul> <p>(要監視段階)</p>

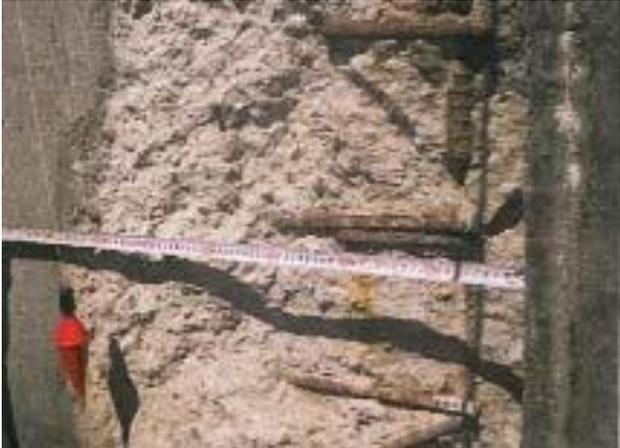
c	<p>○変状の状態</p> <ul style="list-style-type: none"> <li>・耐久性に影響を与えるクラック</li> <li>・断面の欠損</li> <li>・鉄筋の腐食</li> </ul> <p>○評価</p> <ul style="list-style-type: none"> <li>・放置すると鉄筋の腐食が進行する。</li> </ul> <p>(予防監視段階)</p>

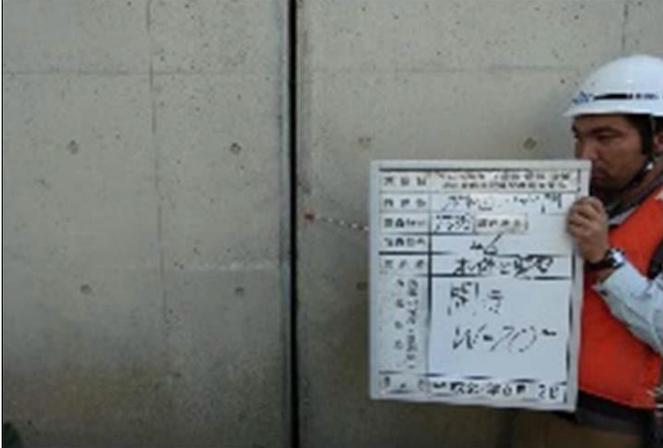
(11) 水門（継手の変形、破断）の点検結果評価区分

評価区分	評価基準	参考事例
a	b、c、d評価以外のもの	
b	<p>○変状の状況</p> <ul style="list-style-type: none"> <li>・継手（止水板）に開き（2cm以上7cm未満）が発生している。</li> </ul> <p>○評価</p> <ul style="list-style-type: none"> <li>・過年度の変状状況から進行性はなく、施設の機能上支障がない。（要監視段階）</li> </ul>

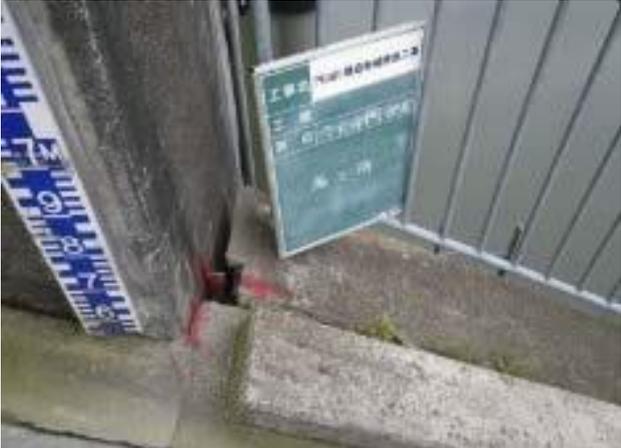
c	<p>○変状の状況</p> <ul style="list-style-type: none"> <li>・継手（止水板）に開き（7cm以上）が発生している。</li> </ul> <p>○評価</p> <ul style="list-style-type: none"> <li>・止水板の性能以上の開きが発生しており、詳細調査が必要である。（予防監視段階）</li> </ul>

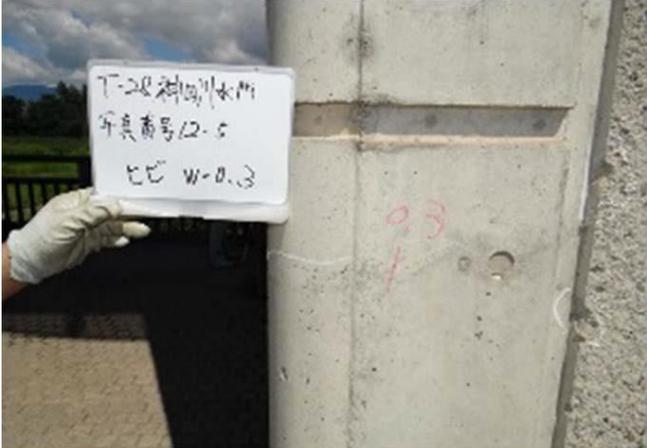
(12) 水門（門柱等の変形、破損）の点検結果評価区分

評価区分	評価基準	参考事例
a	b、c、d評価以外のもの	
b	<p>○変状の状況</p> <ul style="list-style-type: none"> <li>・門柱にクラックが発生している。</li> </ul> <p>○評価</p> <ul style="list-style-type: none"> <li>・過年度の変状状況から進行性はなく、施設の機能上支障がない。</li> </ul> <p>(要監視段階)</p>

- ・ 不同沈下による門柱部の変形
- ・ 門柱部躯体の損傷、クラック
- ・ 当り金物の定着状況
- ・ 当り部における土砂やゴミ等の堆積
- ・ カーテンウォールのクラック、水密性の確保

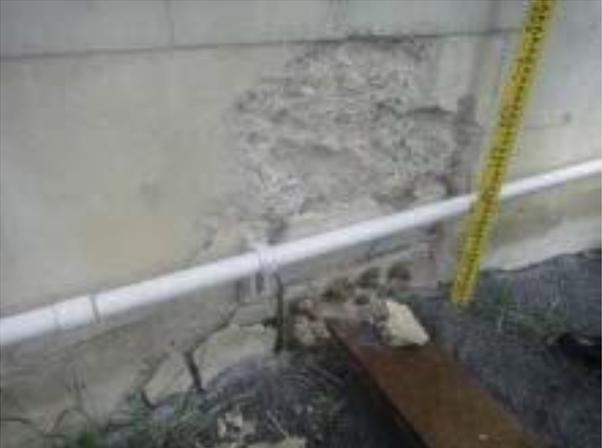
c	<p>○変状の状態</p> <ul style="list-style-type: none"> <li>・耐久性に影響を与えるクラック</li> <li>・断面の欠損</li> <li>・鉄筋の腐食</li> </ul> <p>○評価</p> <ul style="list-style-type: none"> <li>・放置すると鉄筋の腐食が進行する。</li> </ul> <p>(予防監視段階)</p>

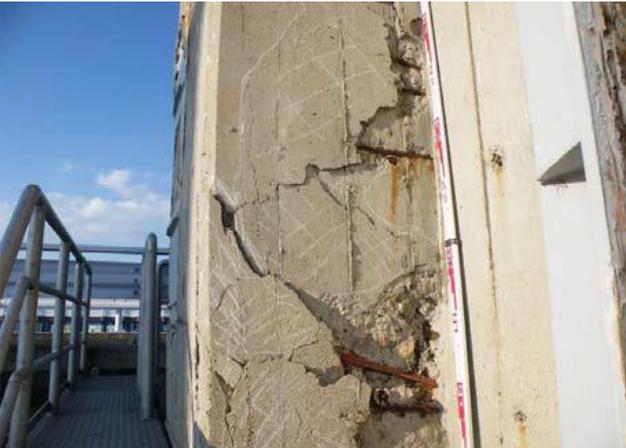
d	<p>○変状の状態</p> <ul style="list-style-type: none"> <li>・構造耐力に影響する断面欠損が生じている。</li> </ul> <p>○評価</p> <ul style="list-style-type: none"> <li>・構造上の健全度が失われており、早急な対応が必要である。</li> </ul> <p>(措置段階)</p>
