令和5年度盛岡市立月が丘小学校校舎安全対策（外壁・バルコニー手摺等）修繕

図面リスト	
意匠図	
A-00	図面リスト
A-01	案内図・特記仕様書・配置図
A-02	仮設計画図
A-03	北側校舎各階平面図（棟1-1.1-2）
A-04	北側校舎各階平面図（棟1-3）
A-05	北側校舎立面図（棟1-1.1-2）
A-06	北側校舎立面図（棟1-3）
A-07	矩計図（参考図）

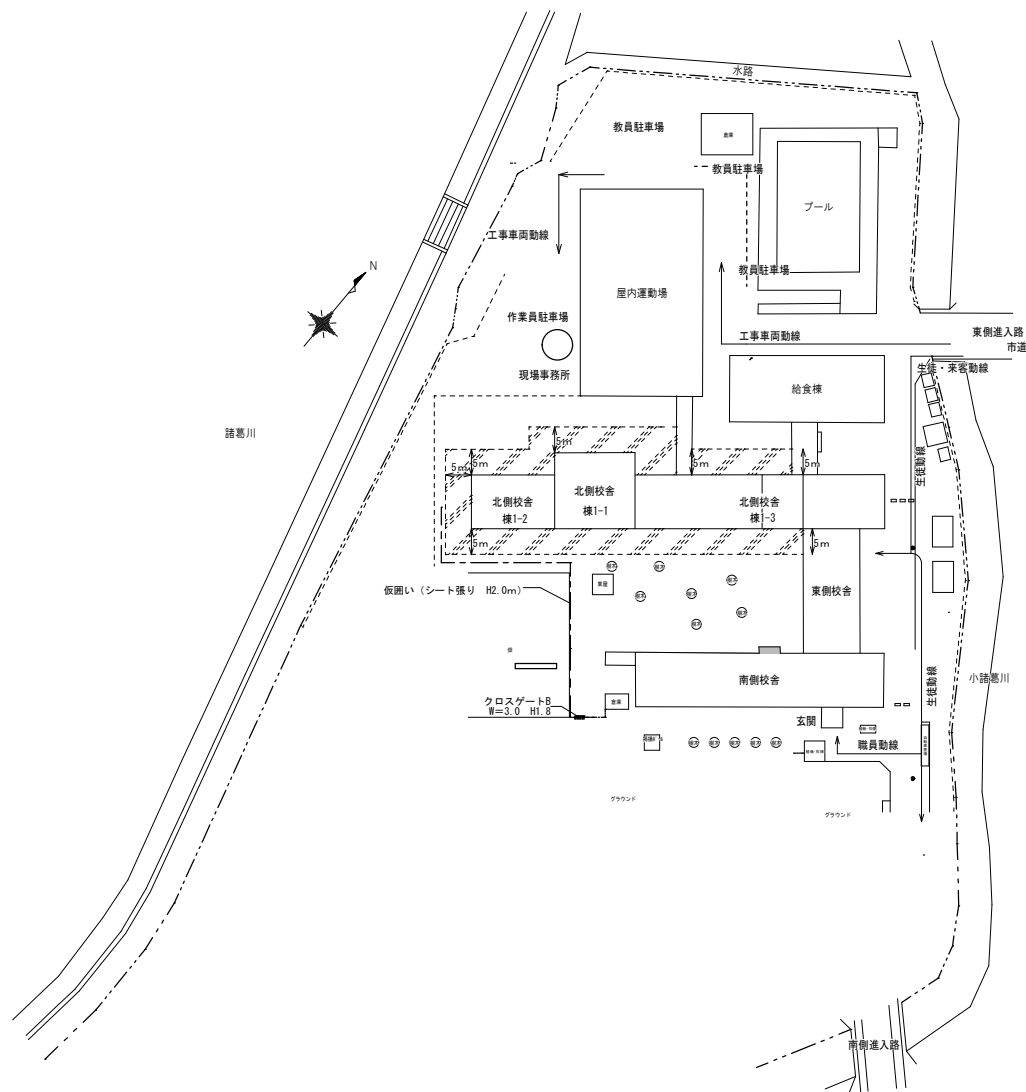
仮設計画図

凡例	工種	参考数量	
	クロスゲートB W=3.0 H=1.8	1箇所	
---	仮囲い(シート張り H=2.0m)	72.0m	
	仮設材路盤補強 (砕石 風圧100mm程度)	766㎡

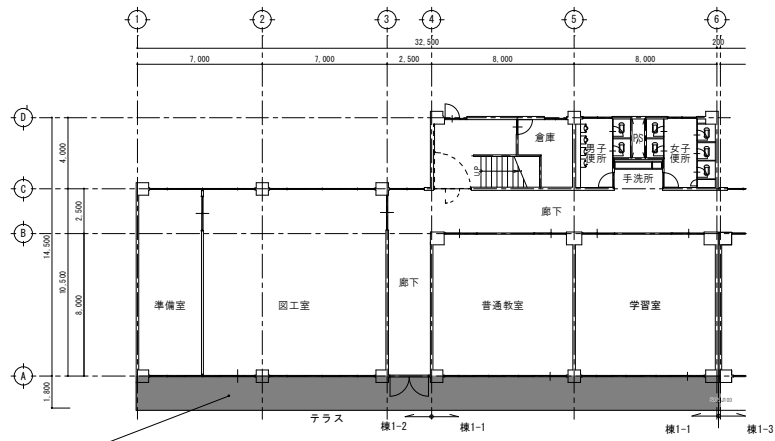
1階平面図

- 「1階テラス 修繕内容」
1. 研り・ポリマーセメントモルタル埋め戻し
 2. 塗膜防水平場 密着工法 ウレタンゴム系

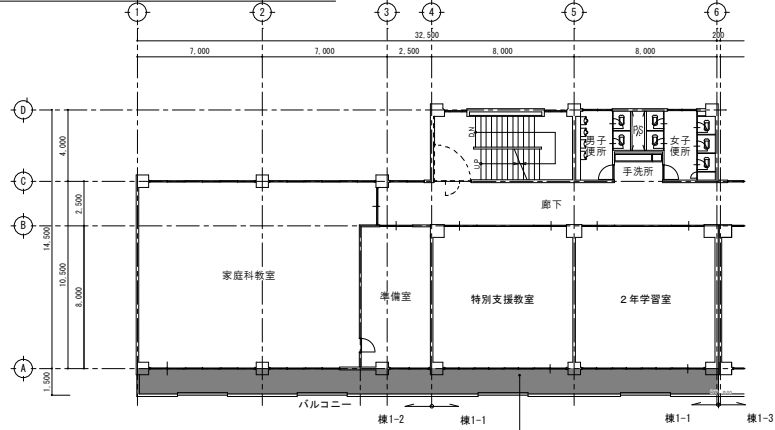
2階平面図

- 「2階、3階バルコニー 修繕内容」
1. ベランダ床洗浄 水洗い工法（高圧ポンプ） 立ち上がり含む
 2. 立ち上がりシーリング除去
 3. ベランダ 床・立ち上がりの浮き部調査
 4. 浮き部注入補修（無機質型注入材）
 5. 塗膜防水（平面・立上り） 密着工法 ウレタンゴム系
 6. シーリング打ち替え（立上り部）ポリウレタン系 PU-2 25*10

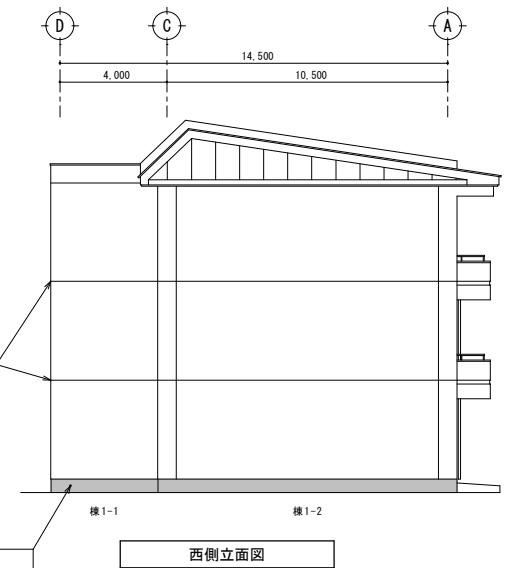
西側立面図

- 基礎修繕
1. 高圧ポンプにて既存塗膜除去
 2. 防水塗料塗り
(下地調整のうえポリマーセメント系基礎巾木用)

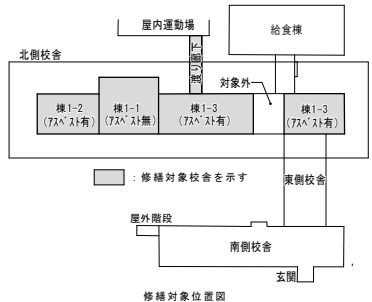
修繕対象位置図

- 基礎修繕
1. 高圧ポンプにて既存塗膜除去
 2. 防水塗料塗り
(下地調整のうえポリマーセメント系基礎巾木用)

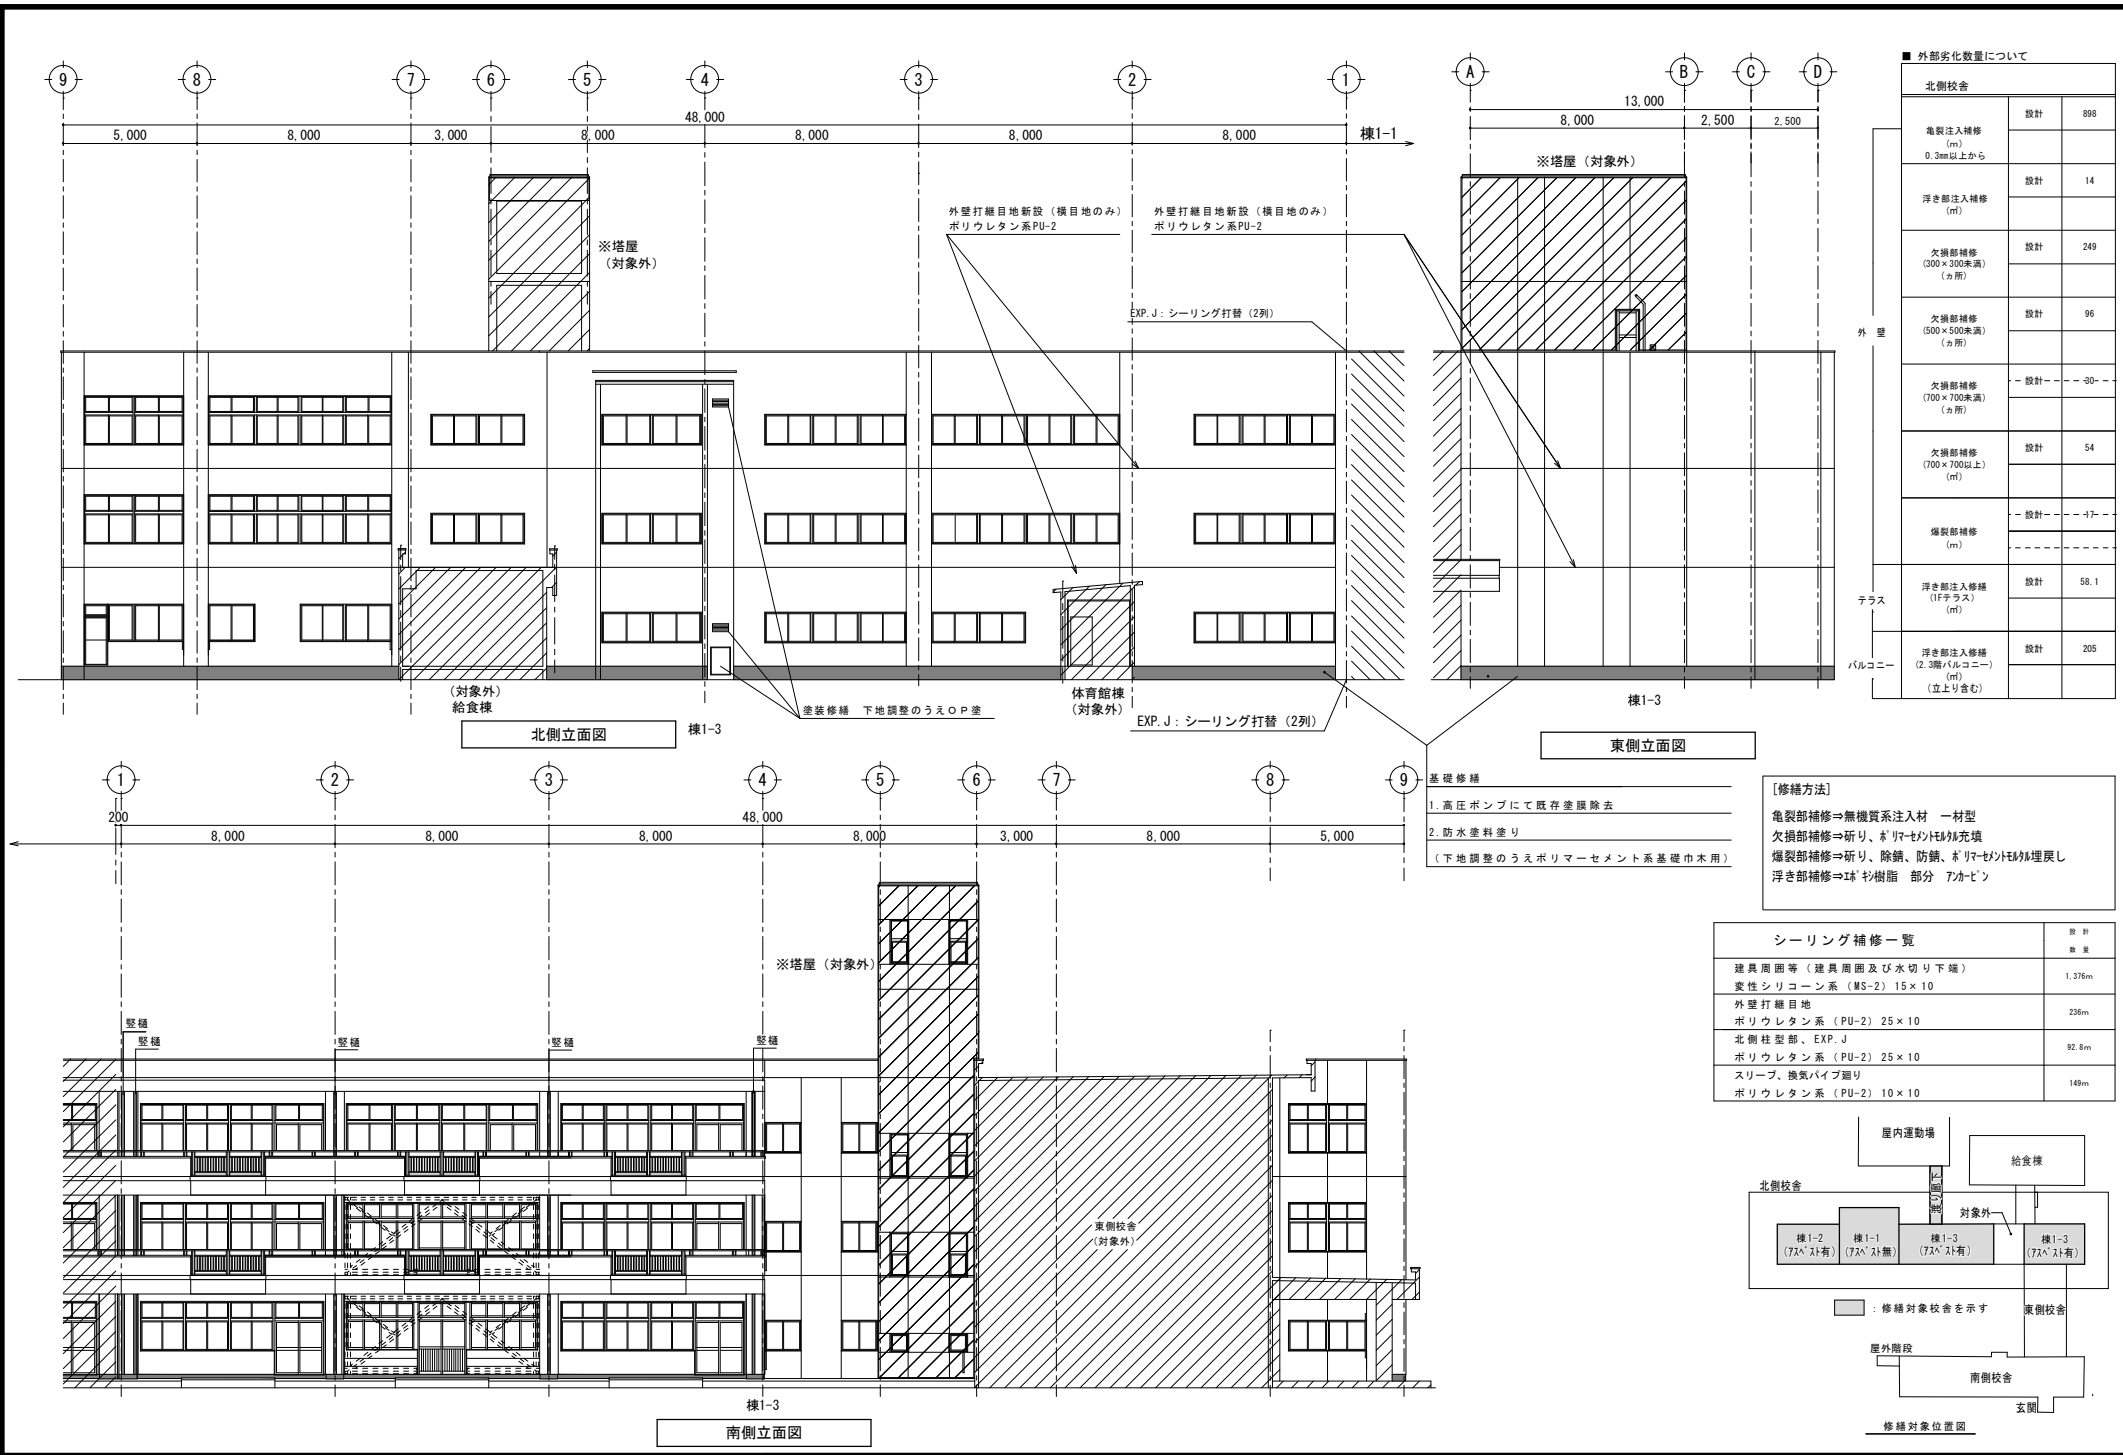
■ 外部劣化数量について

北側校舎		設計	数量
亀裂注入補修 (m)	0.3mm以上から	設計	898
浮き部注入補修 (㎡)		設計	14
欠損部補修 (300×300未満) (ヵ所)		設計	249
欠損部補修 (500×500未満) (ヵ所)		設計	96
欠損部補修 (700×700未満) (ヵ所)		設計	90
欠損部補修 (700×700以上) (㎡)		設計	54
爆裂部補修 (m)		設計	17
テラス	浮き部注入補修 (1Fテラス) (㎡)	設計	58.1
バルコニー	浮き部注入補修 (2,3階バルコニー) (㎡) (立上り含む)	設計	205

[修繕方法]

亀裂部補修⇒無機質系注入材 一材型
 欠損部補修⇒研り、ポリマーセメント充填
 爆裂部補修⇒研り、除錆、防錆、ポリマーセメント充填
 浮き部補修⇒エポキシ樹脂 部分 アカビ
