国史跡盛岡城跡

—第 37・38 次調査—

第37次発掘調査成果(12月1日現在)

第38次発掘調査成果（12月1日現在）

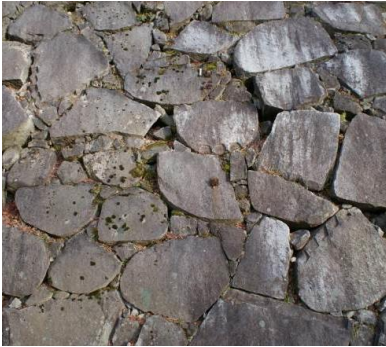
乱積(三ノ丸西側)

- ①乱積…大ききの異なる石を積上げる方法。石の大きさがバラバラなので、目地は通っていない。
- ②布積…大きさが揃った石を横に並べて積上げる。石の大きさが均等で、目地が横に通っている。
- ③算木積…石垣の隅（コーナー）の積み方。長方形に整形された石を長短互い違いに積む。

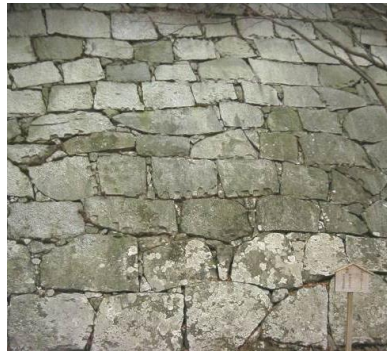
布積(三ノ丸北側)

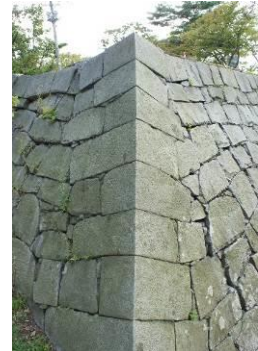
算木積(瓦門北東隅)

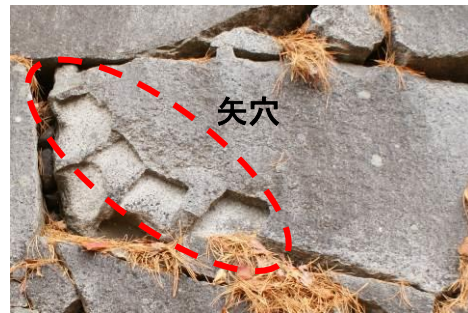
矢穴…石材を分割するクサビを打ち込んだ痕。
 時期ごとに長さが異なる。

- ・盛岡城1期…9cm～13cm
- ・盛岡城2期…14～21cm (盛岡城で最大)
- ・盛岡城3期以降…4～6cm (盛岡城で最小)

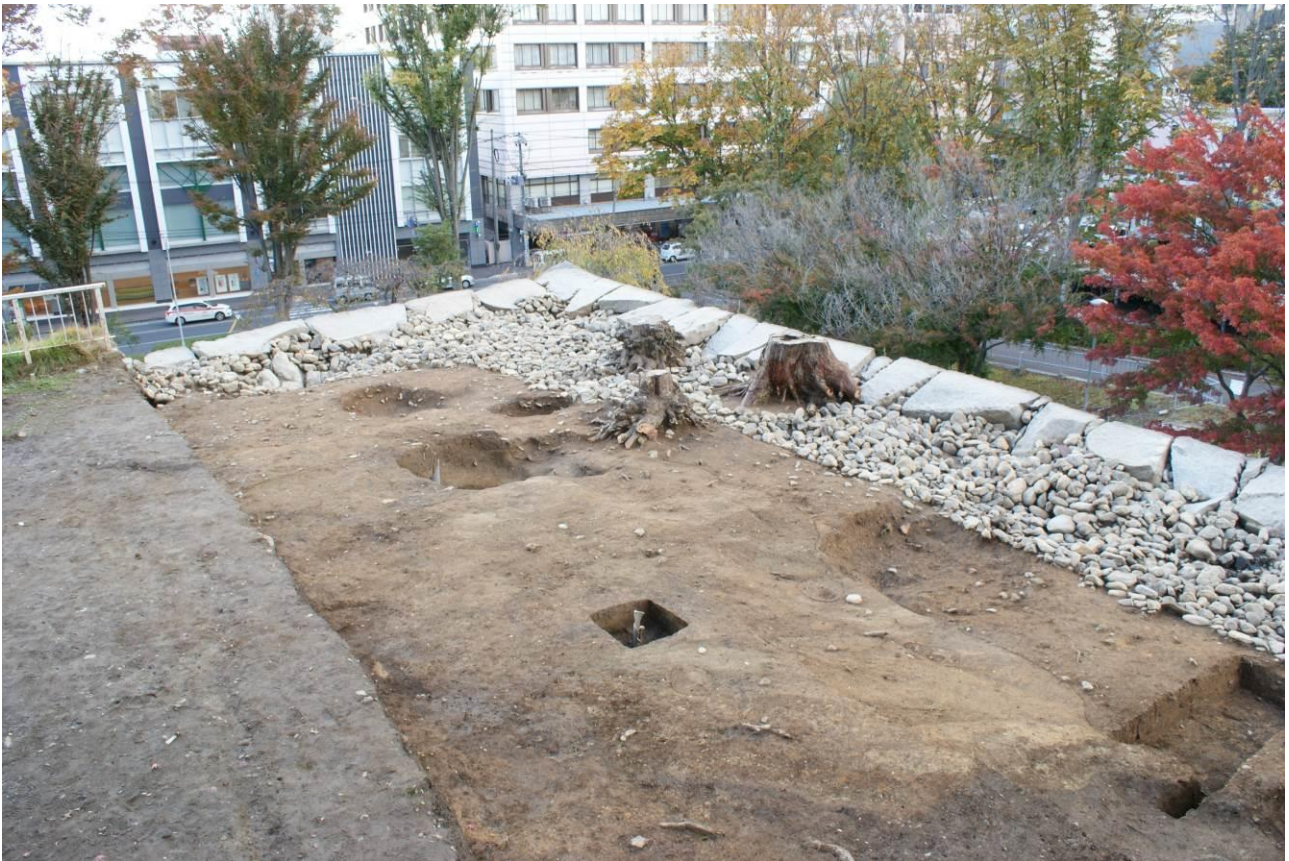
三ノ丸北西部石垣上面 全景

A区・・・三ノ丸北西部上面に位置し、北面石垣(布積)は元和年間(1617～)の構築後(2期)、宝永2年(1705)に積み直されています(4期)。4期の栗石幅は、約2.0～2.5mです。宝永2年の石垣修理の際に2期盛土を削平し、積み直していますが、その新旧盛土の境目は、調査区南東から西へ延び、調査区中央付近で方向を変え南へ延びています。石垣の北西隅より南に7.0m付近で新旧の栗石の境目も確認しています。2期の栗石幅は約1.0mで、細かく計測はしていませんが、4期よりも石の粒径が小さい印象を受けます。また、天端石の前面より1.2～1.6m内側の栗石内に約1.8m間隔で並ぶ、土塀の控柱跡と考えられる柱列跡を確認しています。約3.0mの間隔で並ぶ柱跡もあるので、控柱は2時期に分かれるようです。盛岡城で土塀の控柱跡が確認されたのは、今回が初めてです。

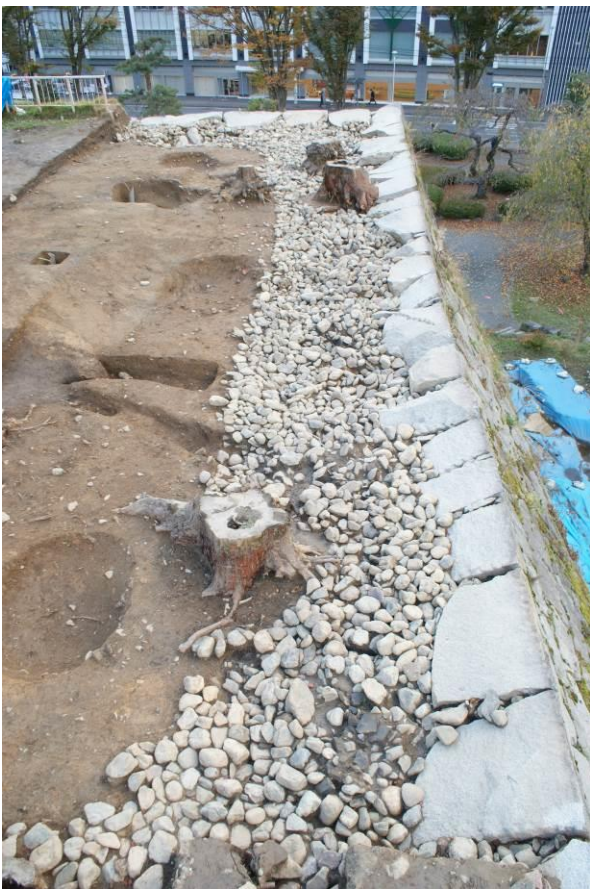
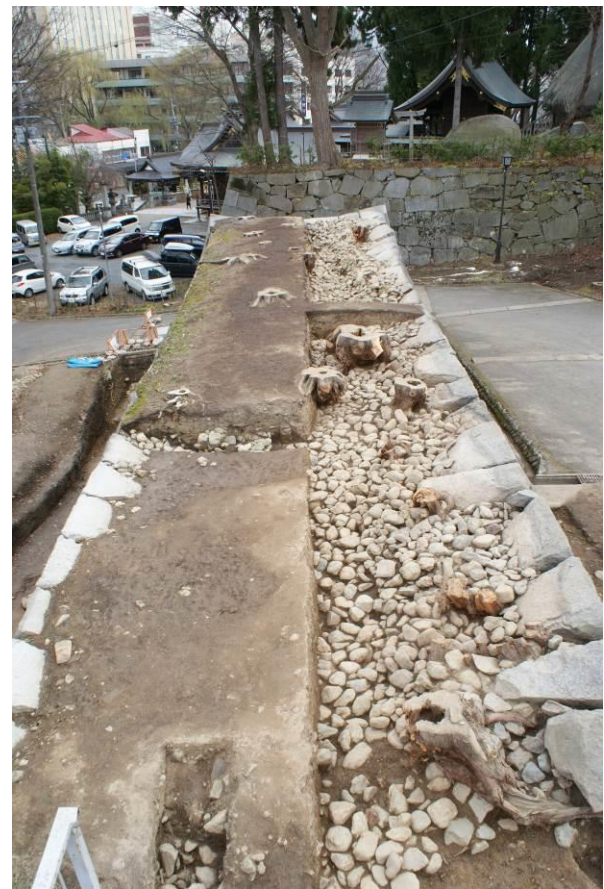
北西部

瓦門北側

三ノ丸北西部上面 天端石・栗石検出状況

B区・・・瓦門北側上面に位置し、石垣天端石・栗石・盛土(4期以降)を確認しています。栗石上面の盛土は、これまで三ノ丸の調査では確認されていない盛土で、おそらく公園整備時にこの場所は、あまり削平を受けなかったため残存したものと思われます。また、この盛土直下の石垣内部には栗石のみが充填されていました。

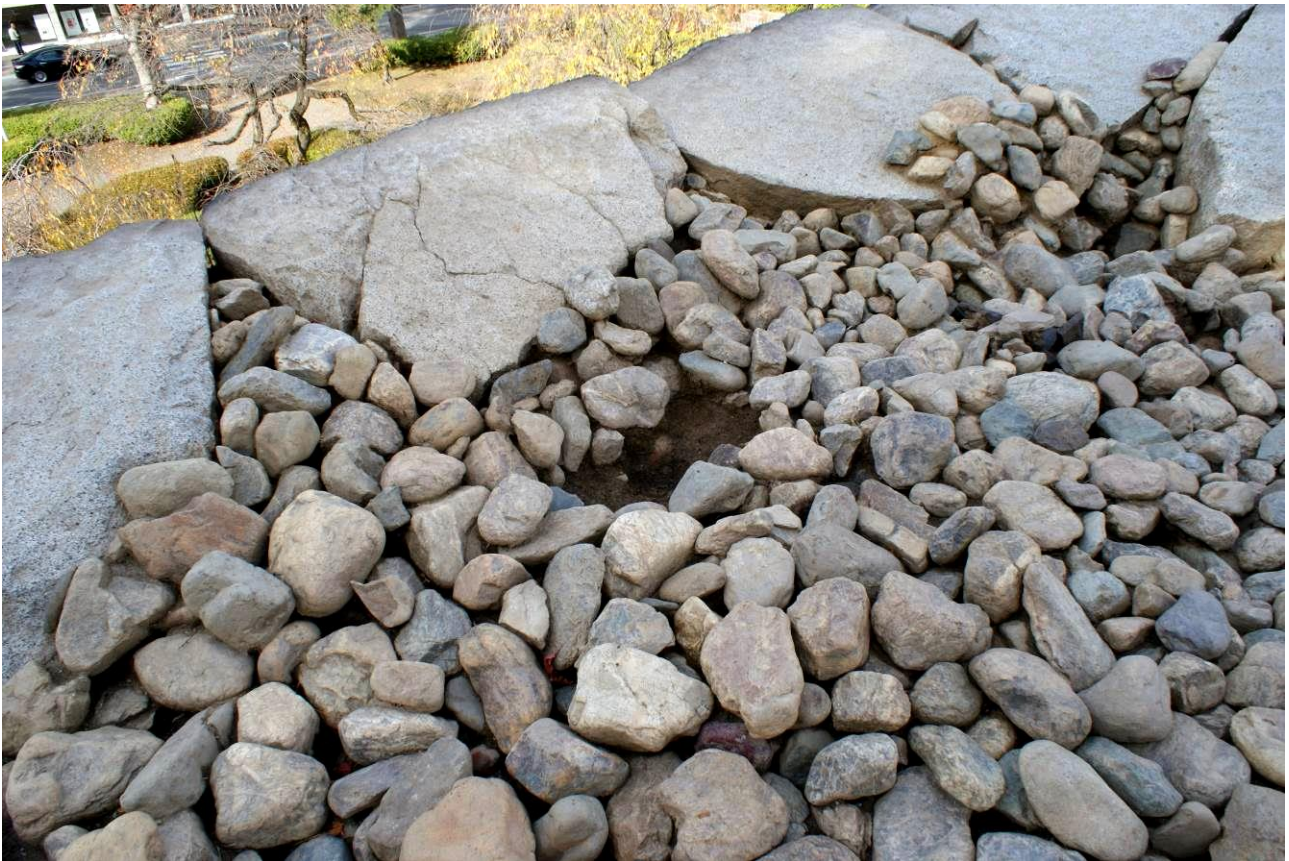
三ノ丸北西部上面 控柱跡①検出状況

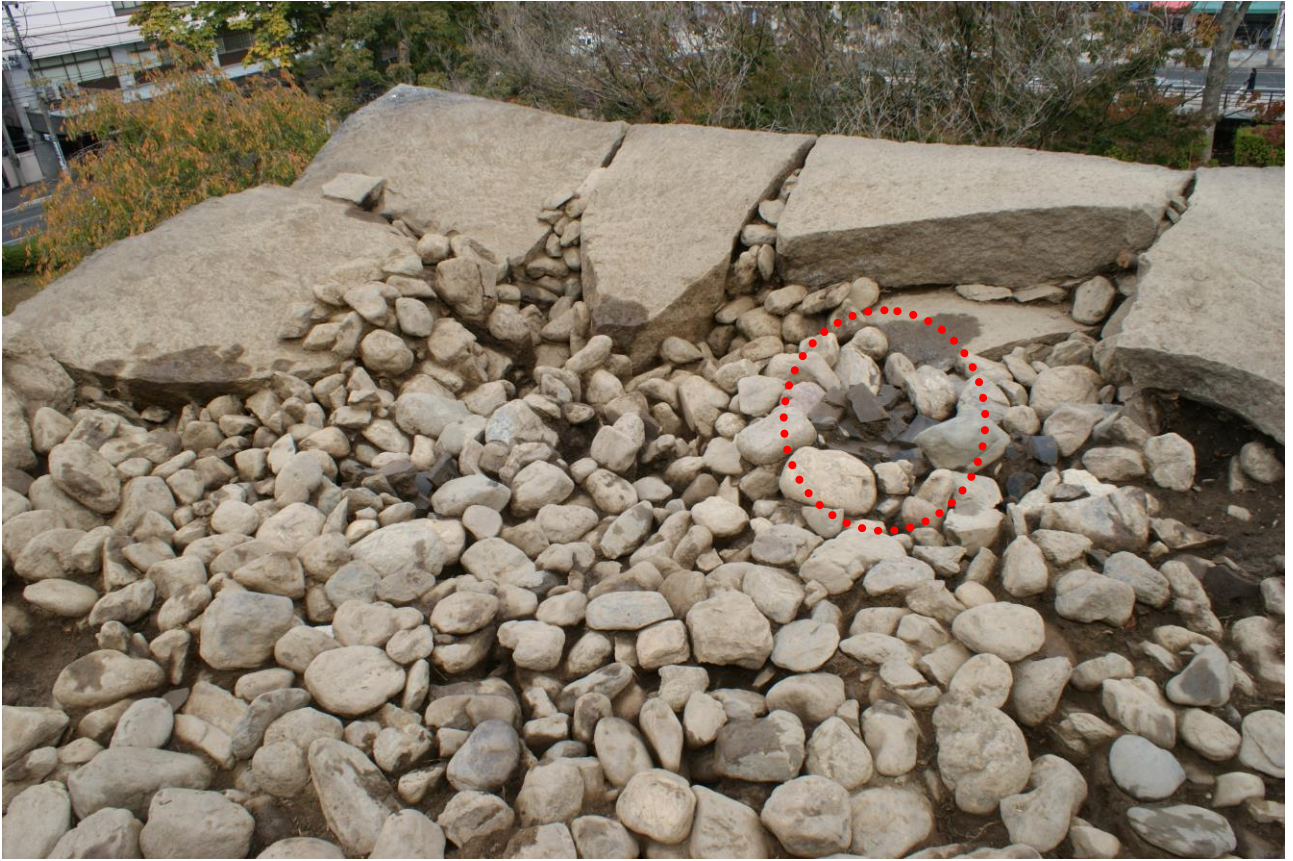
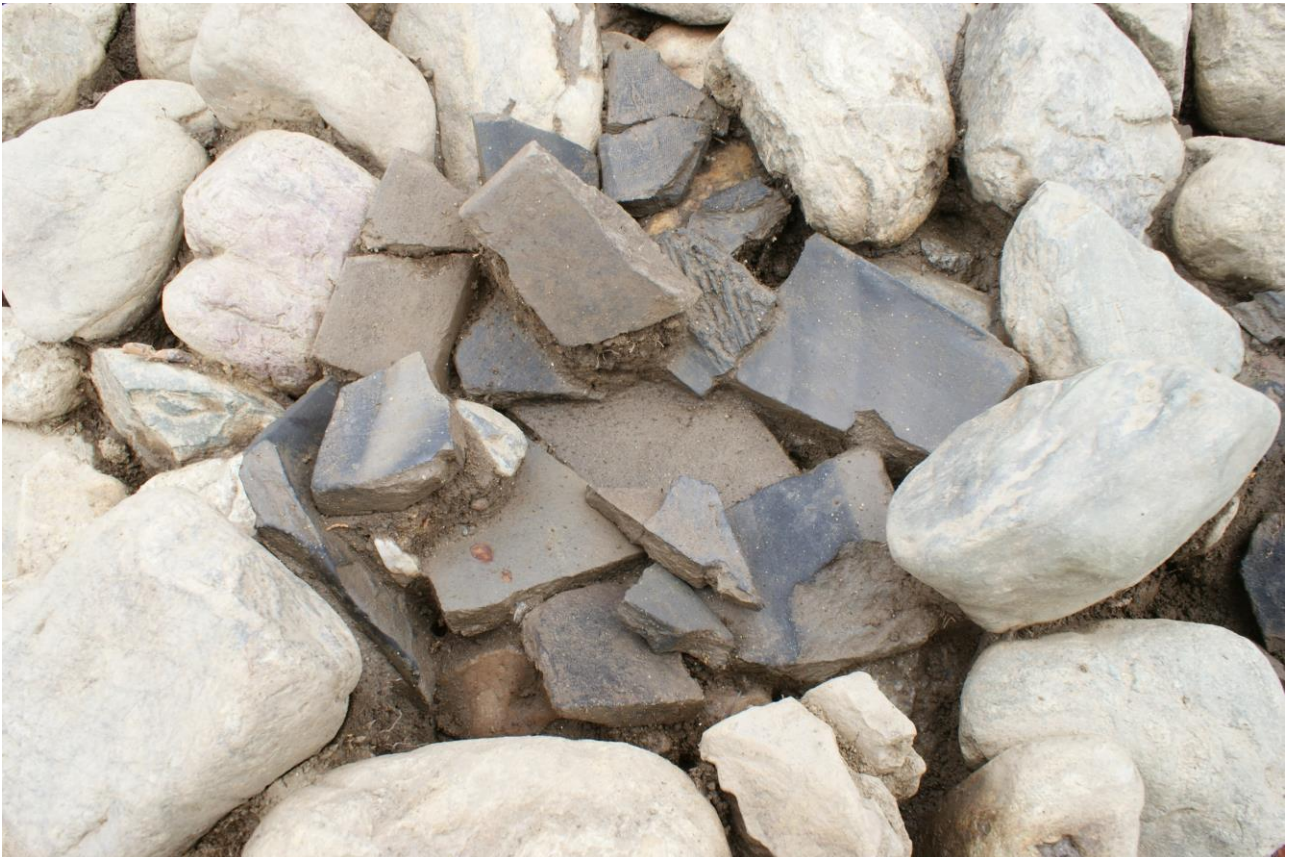
三ノ丸北西部上面 控柱跡②検出状況

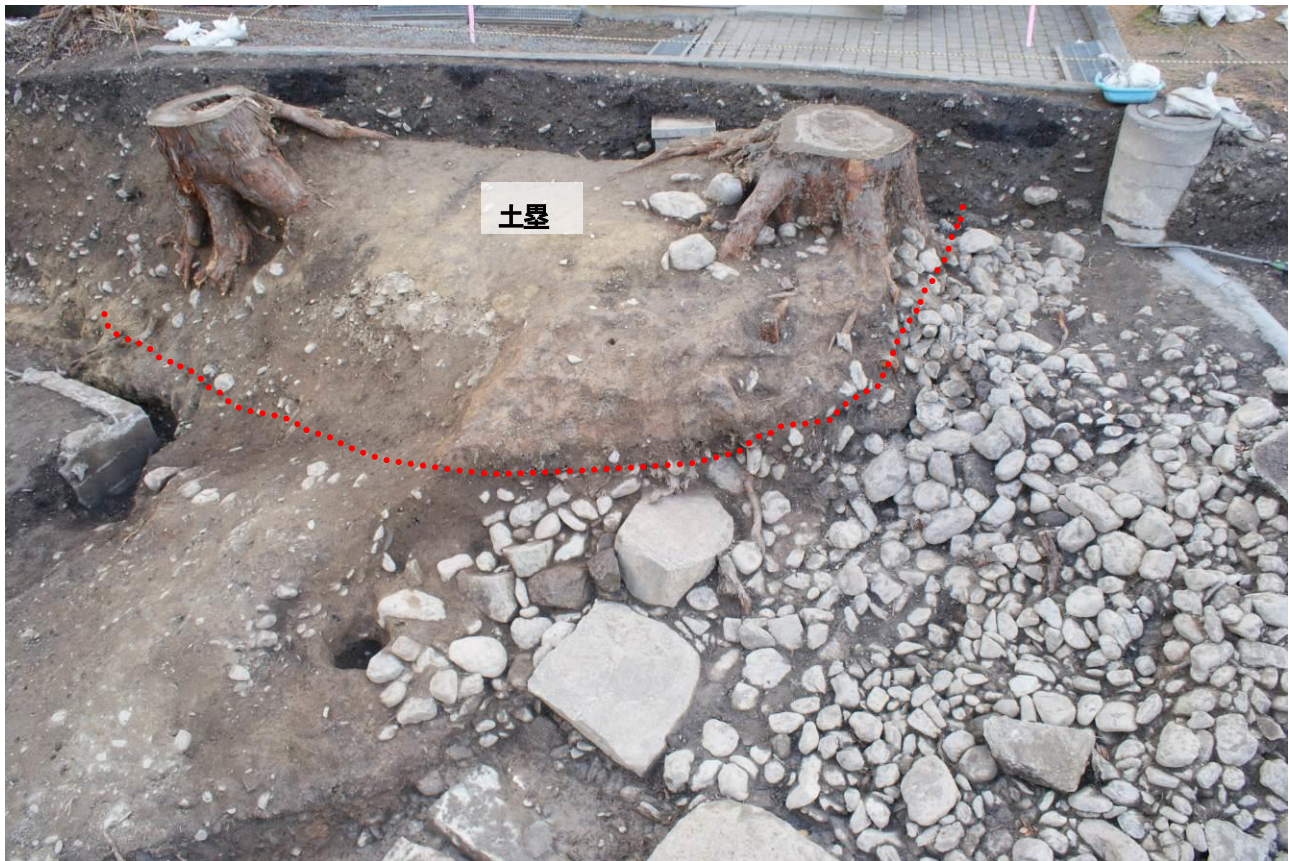
土塁検出状況（北から）

土塁・・・東側の堀に沿って内側（城内）には、南北に伸びる土塁が築かれていました。今回の調査で確認した土塁は、平成28年度の調査で確認された堀の西側にある土塁が北に延び、枅形の石垣と一体化する部分と考えられます。土塁の盛土は、地山の花崗岩風化層や礫層、砂利層などを交互に重ねて搗き固める方法で造られています。

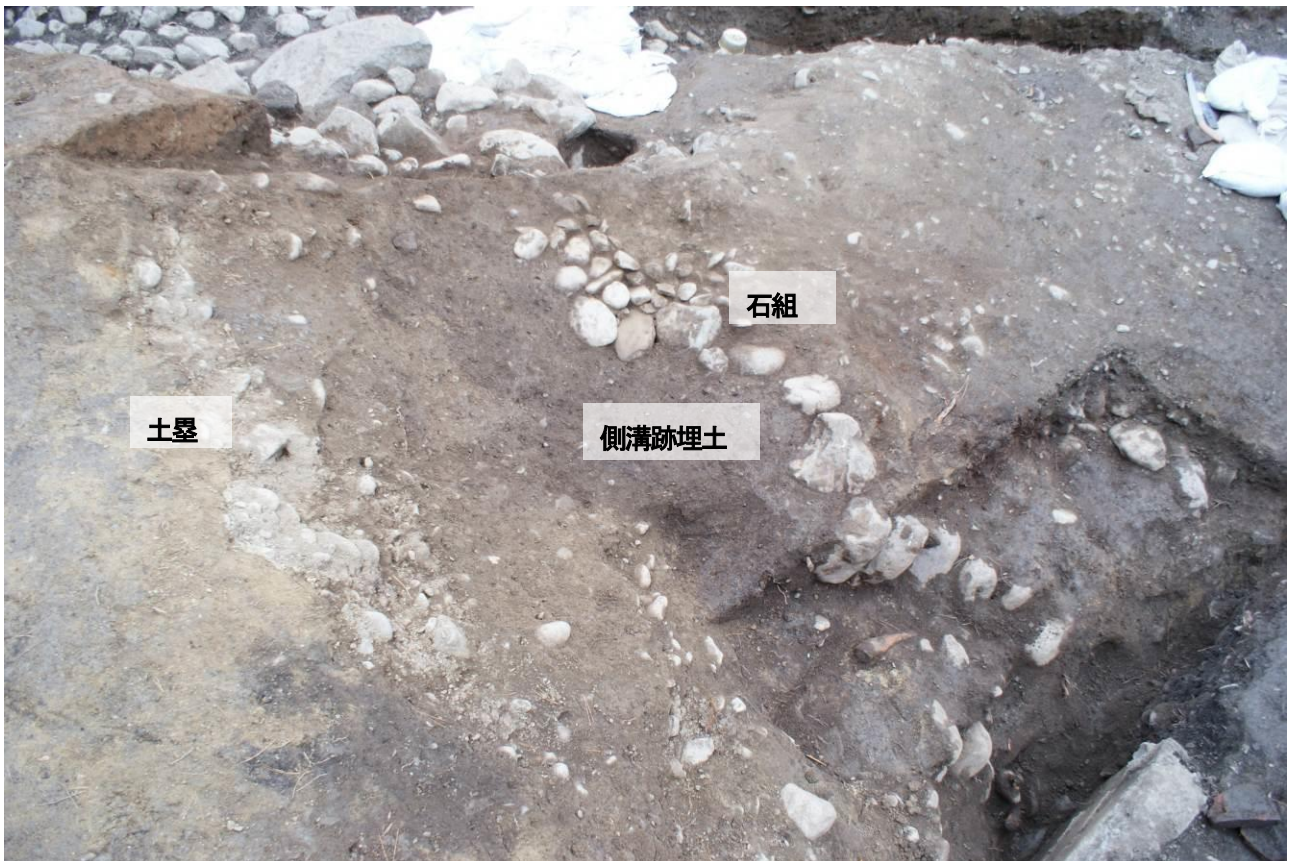
土橋側溝跡検出状況（南西から）

土橋・・・台所門の東には、堀を挟んで重臣屋敷が立ち並び、そこから渡るための土橋が架かっていました。これもやはり、公園整備時に撤去されてしまいましたが、一部は壊されずに残されており、今回の調査で確認することができました。土橋の幅は約10mで、一部、硬く締まった路面も残っています。土橋の南端は土塁の裾と接していますが、そこに排水施設と考えられる石組の側溝跡を確認しています。台所門は台所地区の中でも地形的に低く、水が集まりやすい場所なので、このような排水施設は必須だったのではないのでしょうか。

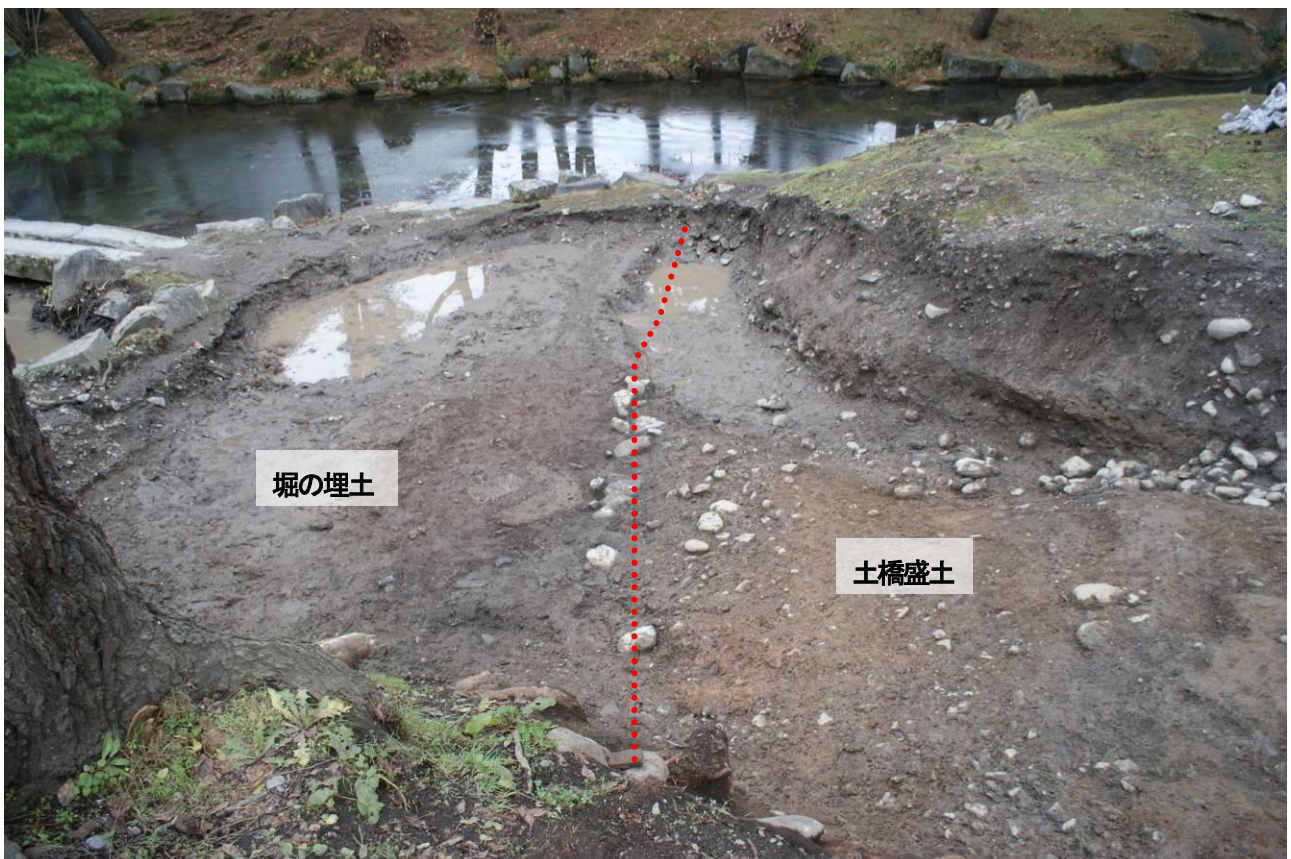
堀と土橋の境目（西から）
