4. 現存する資料

5. 発掘調査

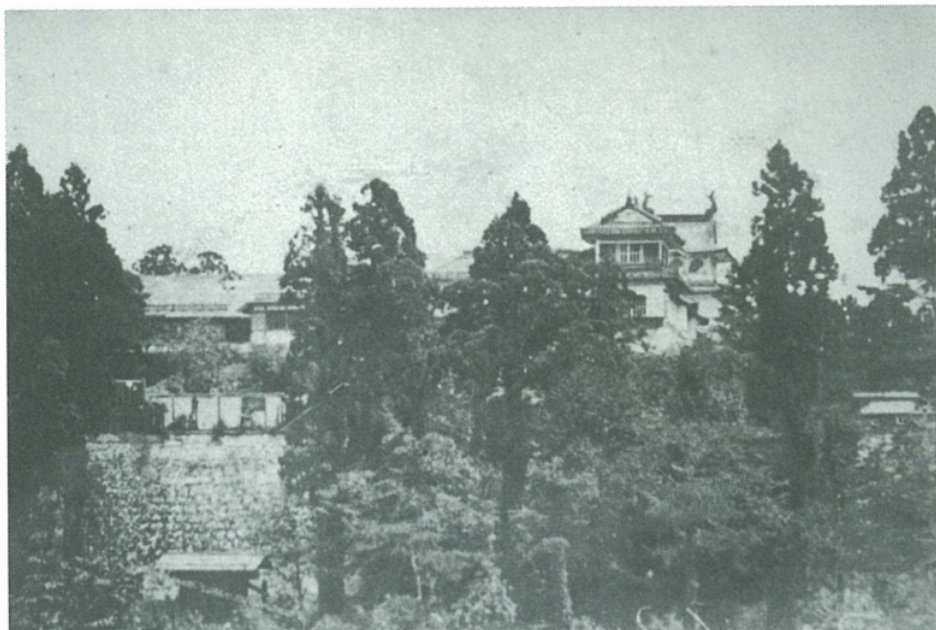
城絵図や城下図等の多くについてももりおか歴史文化館に所蔵されており、おおまかな城郭・城下の構造を知る傍証となるが、建物の構造や寸法がわかる指図等については確認されていない。写真については明治初期に城の西側(菜園側)から、本丸隅櫓(三重櫓・二階櫓)、二ノ丸大書院の一部、腰曲輪の吹上門や塀、坂下門(川口門)が写っているものが1枚確認されているのみである。

盛岡城古写真(明治初期 個人蔵)

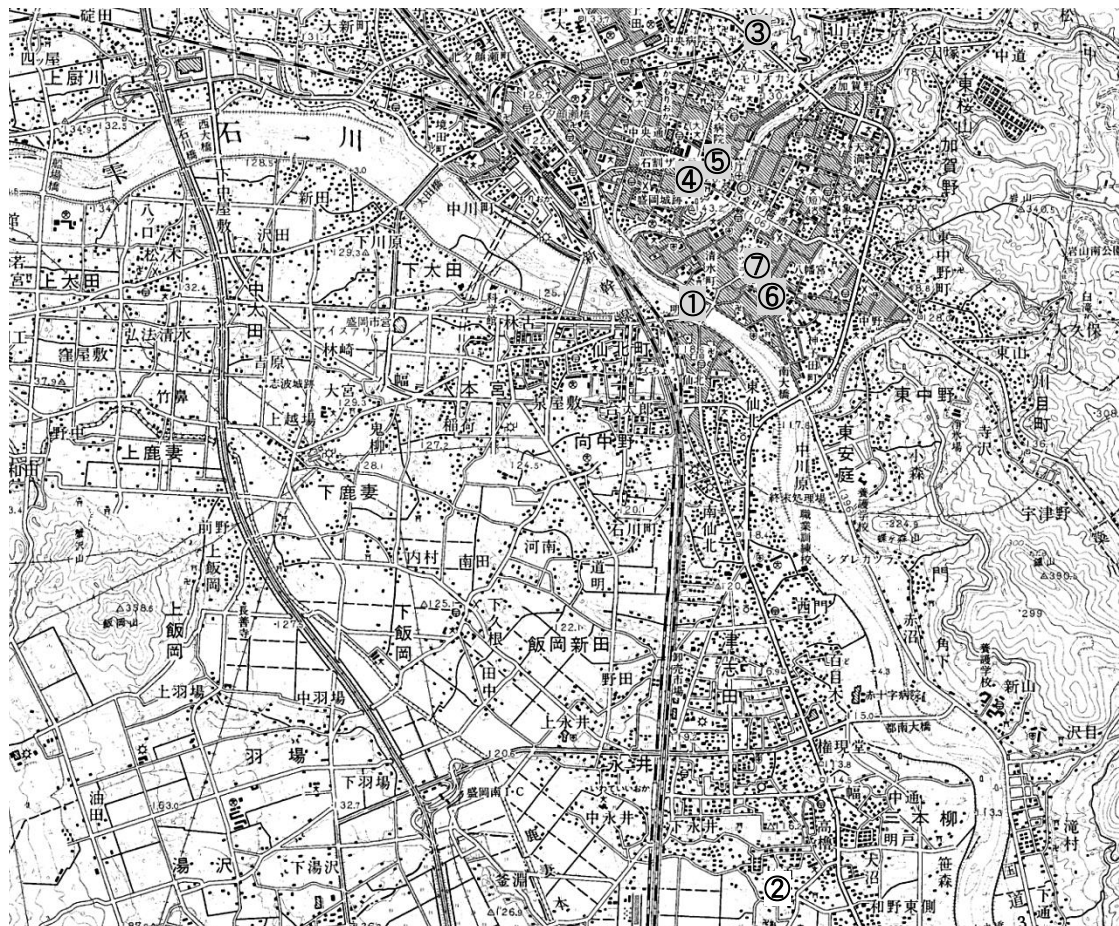
第14図 現存移築建築物等（伝承地）位置図

藩政時代より盛岡城内に残っていた建物，または城内から移築されたという伝承をもつ建築物は以下のとおり。

このうち④の彦御蔵については，城内に残る唯一の建築物であったが，都市計画道路下ノ橋更ノ沢線拡幅工事に伴い，史跡指定地外から移設されたものである。

(2) 現存移築建築物（部材）等について（表7，第14図）

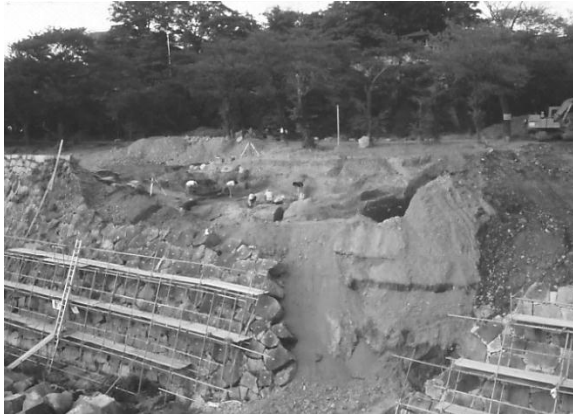
腰曲輪南東部（不來方城期の遺構）

不來方城期の遺構は2小期に分かれる。当初は基本的に等高線に沿うように曲輪を構成しており、南東部並びに南西部では外側に張り出し、中央の低地部分で本丸側に入り込んでいる構造であることが確認されている。次の段階は当初の構造を踏襲しているが、曲輪を嵩上げし曲輪を造成するとともに縁辺に土塁を構築している。

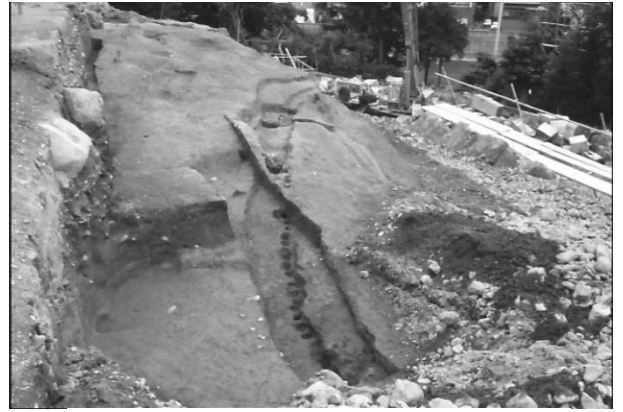
腰曲輪南東部（盛岡城 1 期の木柵跡）

盛岡城1期には、不來方城期の曲輪にさらに盛土を施している。腰曲輪の南東部では盛岡城2期以降の腰曲輪と同じ高さまで盛土されているが、最終的に石垣の構築された西側では大規模な盛土は施されなかったようである。この時期には縁辺部に横矢掛りの折邪おりひずみを有する木柵を巡らせている。

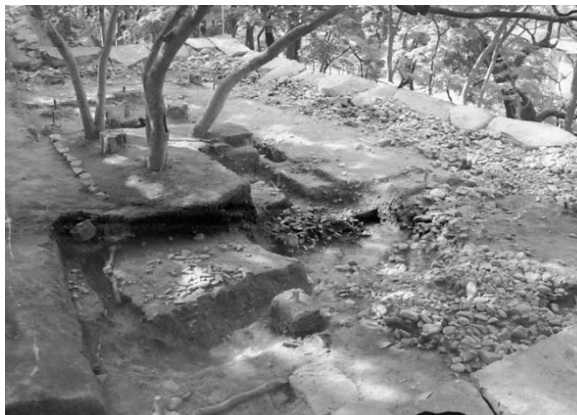
本丸北西部（御殿跡等遺構確認状況）

盛岡城2期は1期の石垣を埋め込み、地形を外側に拡張している。3期の末まで、この構造に変更はない。北東部と同様、小納戸櫓（SB140）の櫓台が明治の公園造成で改変されており、この櫓台の根石列が確認され、3間×4間（または4.5間）の平面規模が明らかになったほか、本丸御殿の北西部建物（SB107）が2期以上重複して確認された。礎石はすべて抜き取られていたが、新しい時期の建物は、幕末の「霊承院様御代大奥御住居図」の建物平面に近似する。同絵図によれば、検出された建物跡は南から仕舞所、御次、湯殿にあたる。

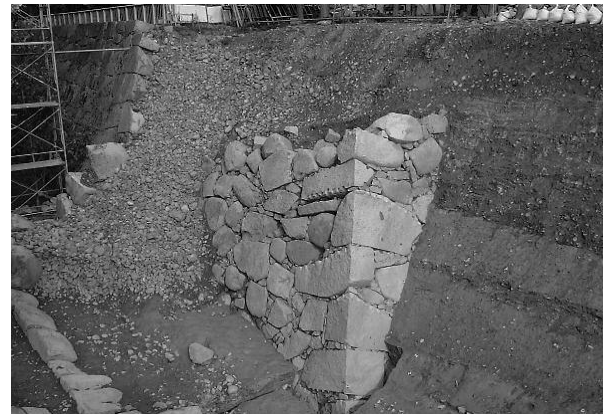
本丸南西部（盛岡城 1 期石垣確認状況）

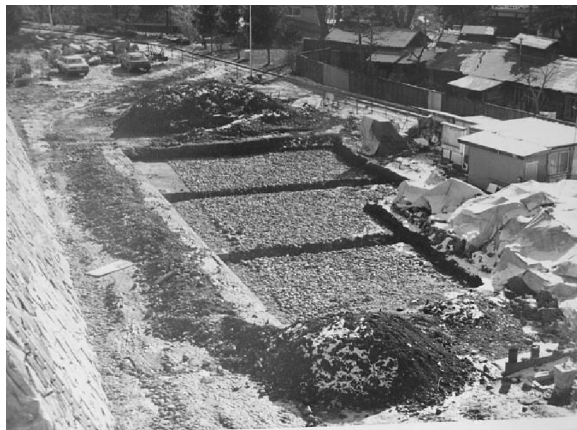
腰曲輪下南部（米内蔵基礎地業確認状況）

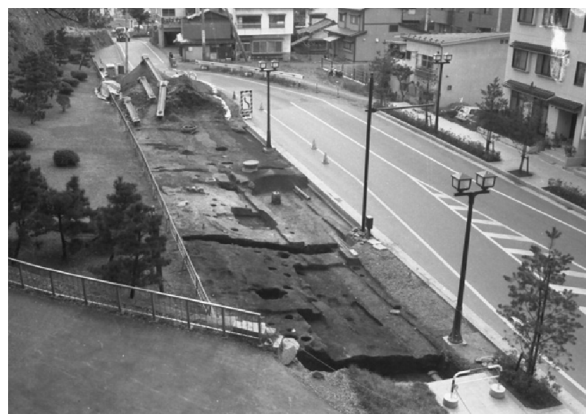
腰曲輪下西部（坂下門周辺遺構確認状況）
