史跡盛岡城跡本丸二階櫓等復元整備基礎調査業務委託

史跡盛岡城跡本丸二階櫓等復元整備基礎調査業務報告書
(概要版)

盛岡市

令和7年3月

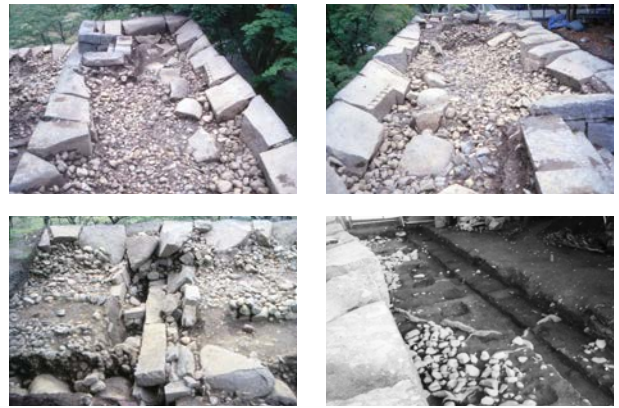
Fig.II.3 本丸南西部発掘調査状況 (写真左上から時計回りに、SB110 二階櫓跡南半部 (北東から)、同左北半部 (南西から)、SB109 渡り廊下跡及び柱穴群 (西から)、SF100 石土居跡及び SJ102 排水口 (北東から))

本丸南西部において実施された第26次・28次発掘調査は、二階櫓跡の範囲とその構造を明らかにする重要な調査であった。調査は平成10年～平成11年にかけて行われ、SB110二階櫓跡、SB109渡り廊下跡、SB111建物跡、SF100石土居跡、SD110溝跡、SJ102排水口、その他の柱穴や礎石抜取痕跡などを確認した (Fig.II.3 Fig.II.4)。また、遺物として赤瓦が多く出土しており、二階櫓の屋根瓦を考察する上で重要な手がかりとなる。今後は、出土遺物の詳細な分析を進め、遺構との関連性をより深く検討する必要がある。

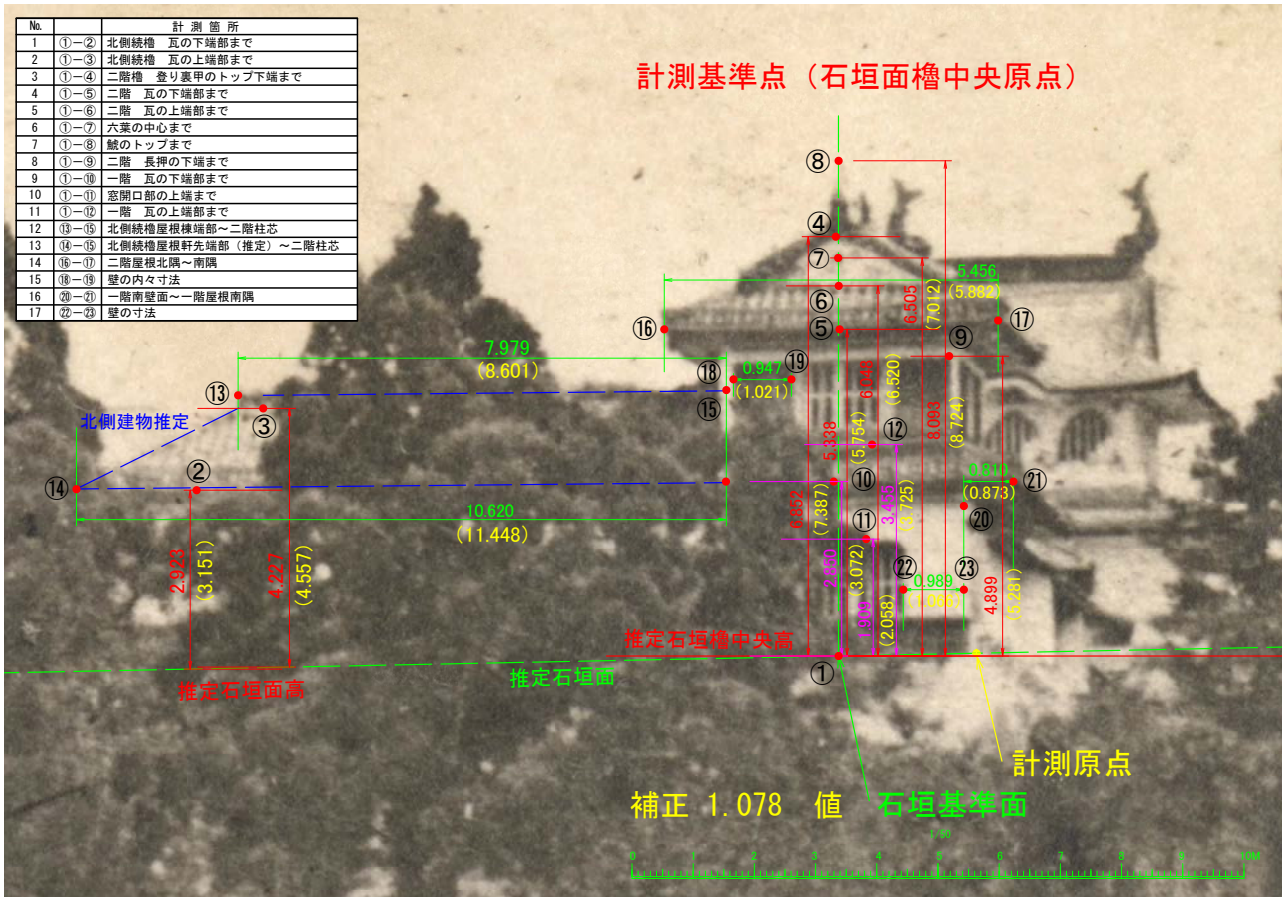
Fig.III.6 計測箇所図

ここでは、令和6年度の計測値一覧表（Table.III.2）と計測箇所図（Fig.III.6）、令和5年度成果品の基本図との照合図（Fig.III.7）を掲載する。この基本図のベースは、柱間1間（1間は6.5尺と想定）を物差しとした古写真の測定により作図された令和4年度成果品であり、基本図の赤字寸法は令和5年度の解析結果である。なお、令和5年度の解析結果では1間は6.6尺となっている。

- ・「橙色の線」は、CAD上での計測による各所の位置
- ・「青色の線」は、橙色の線の寸法線及び柱間を6.3尺とした場合の柱芯とその寸法線（これらの寸法値は黒色表記）

- ・基本図と比較する限りでは、二階檜の高さ方向については、妥当な寸法であると考えられる。
- ・鯨単体の高さは3尺～4尺程度になり、妥当な寸法であると考えられる。
- ・基本図と比較する限りでは、北側続檜の屋根の軒先（No.1）と棟下部（No.2）の高さについても妥当な寸法であると考えられる。ただし、その高さは基本図より低いため、屋根勾配はより緩くなると考えられる。なお、瓦葺きとして適した屋根勾配かどうかの判断には、実際の設計が必要となる。
- ・基本図（柱間6.5尺）や柱間6.3尺の柱芯の線と比較した場合、北側続檜の水平方向の寸法が不足しており、軒先端部（No.13）が水平方向に少なくとも1m程度長い必要があると考えられる（柱間6.3尺の場合も同様）。また、棟部端部（No.12）については、入母屋根の場合、軒先端部との水平距離が離れすぎていると考えられる。寄棟屋根の場合は、軒先端部との水平距離は妥当であり、軒先端部と同様に1m程度長い必要があると考えられる。

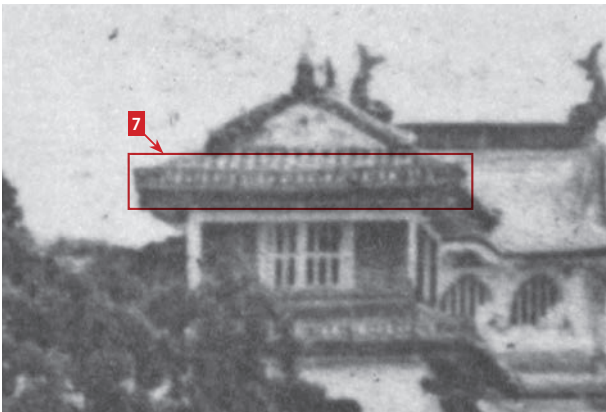
Fig.III.9 「盛岡城古写真」(清養院所蔵)の屋根部分(掲載にあたってグレースケール化して切り抜いている)

古写真から読み取れる情報について、表と図にまとめた Table.III.3 Fig.III.8 Fig.III.9。当該表の保留対象欄に＊印のあるものは今後さらなる検討が必要な事項である。

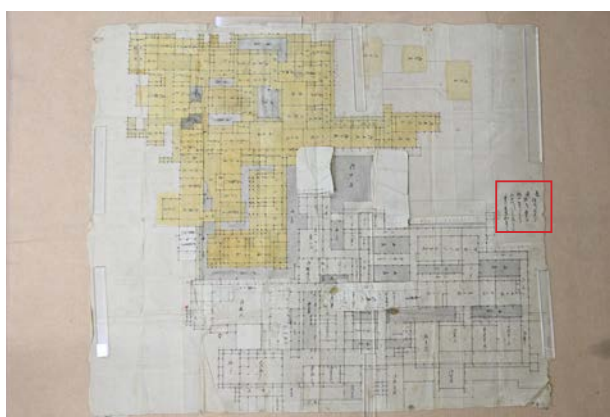
Fig.V.17 「江戸上屋敷間取図」(個人蔵)(赤枠内に柱の部材寸法等が記載されている)

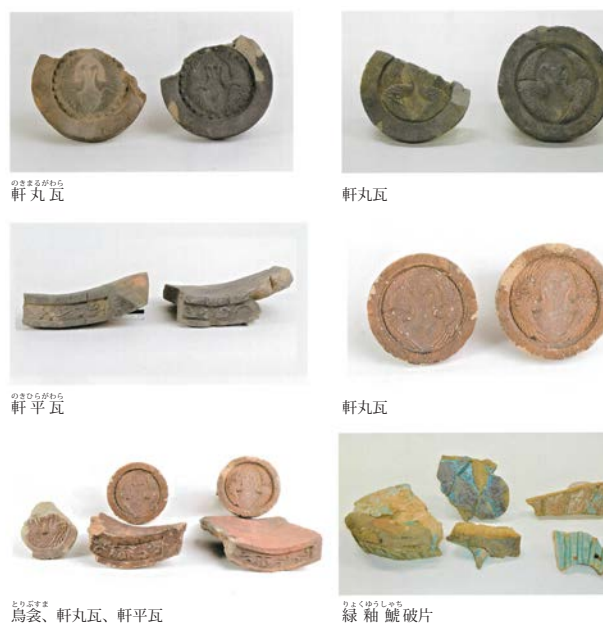
Fig.V.19 各種の出土瓦(『盛岡市遺跡の学び館 2020「不来方之城新築之有可候—南部氏の盛岡城築—」』から転載)

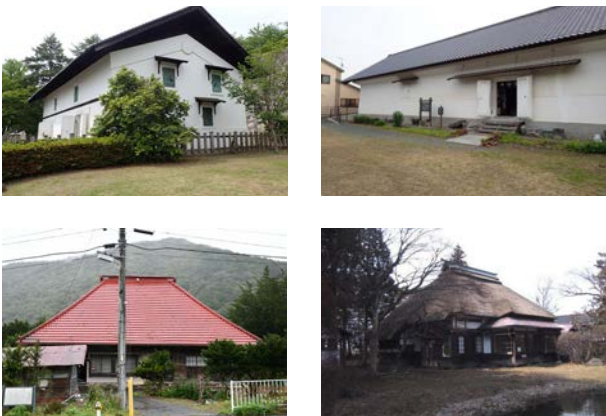
Fig.VI.1 (写真左上から時計回りに) 彦御蔵、御蔵（明治橋際の御蔵）、原敬生家、新谷番所跡

新谷番所跡は、県内に現存する唯一の盛岡藩の番所建物である。脇田桂一郎氏による建物調査報告によると、内部には鋳金物の類は見られず、長押に釘隠の跡も確認できなかった。外部に関しては、南東の出隅に薄い鉄板製の角金具2個が取り付けられている。錆の程度から後世のものか不明である。番所建物としての機能や構造は、城郭内の櫓とは異なる可能性があるため、二階櫓の直接的な意匠や構造の類例とはなりにくいと考えられる。しかし、盛岡藩の建築様式の一端を示す現存例として、間接的な参考となる可能性は残されていると考えられる。

原敬生家は、上級武士住宅で、二階櫓の柱間基準寸法を考察する上での参考となる可能性が考えられる。ただし、城郭建築である二階櫓とは用途や格式が異なるため、類例としての取り扱いには注意が必要である。

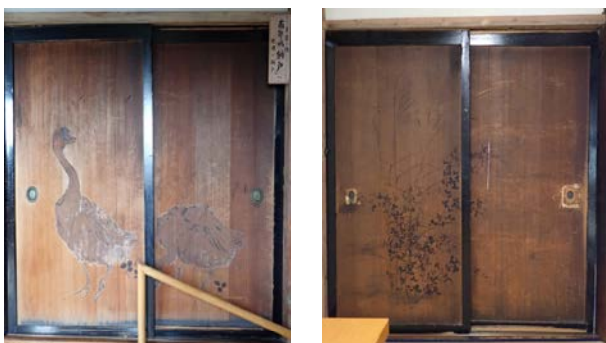
Fig.VI.2 光台寺板戸（写真左が南面、右が北面）

光台寺の板戸（Fig.VI.2）は、伝盛岡城払下げ板戸である。板戸の寸法や意匠から、当時の建築における部材の規格や意匠の一端を垣間見ることができる。

板戸が入る柱間の柱や造作材等から、杉戸が当初からこの場所にあったものではないことが明らかであり、板戸の寸法から検証し、板戸がおさまっていた当初の柱間は、柱太さが4寸であれば、柱間寸法（芯々）で6.25尺、柱が5寸で6.35尺であることが分かった。また、建物の内法寸法（敷居上端～鴨居下端）は1760mm（5.75尺）で、この内法高の寸法は、江戸時代の一般の民家でもよく採用される寸法であるため、この板戸が納まっていた建物は、盛岡城の御殿であるとする、表向の御殿ではなく、奥向の御殿である可能性が高く、御側の奥向、あるいは奥（大奥）の建物であることが推測される。

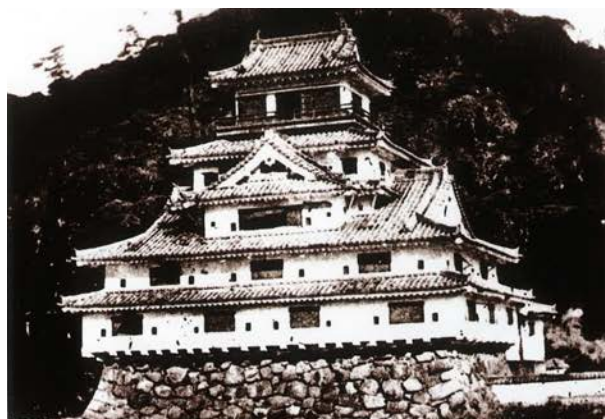
Fig.VII.1 萩城天守正面（出典：『古写真で見る失われた城』、株式会社世界文化社、2000）

盛岡城二階櫓の古写真に見られる外部の柱や長押が白漆喰塗籠で壁が黒い（建具を除く）外壁を持つ建物を第一条件から特別条件の類例では確認できない。予備条件の類例としては、萩城天守の最上層の外部の事例を示した。ただし、古写真からは両脇間の黒色部分が何であるかの判別はつかない Fig.VII.1。

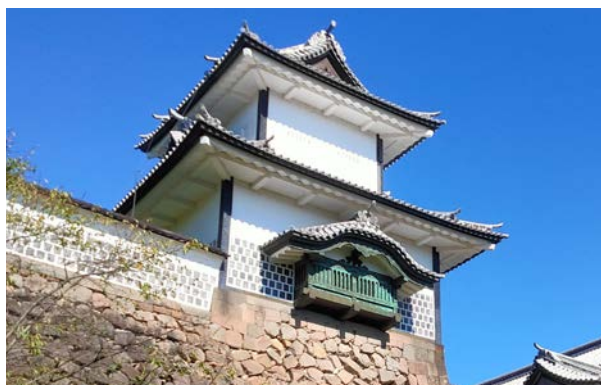
Fig.VII.2 第一条件の類例：金沢城石川門（櫓）

二階櫓の復元検討の根拠となり得る他城郭の建造物を類例として調査した結果をまとめた。類例の選定には優先度を設け、江戸時代の城郭の建造物を第一条件～第四条件、特別条件、予備条件に分類してリストを作成した。最も優先度の高い第一条件の類例として、接続建物を有する二重二階櫓で、かつ寒冷地に現存するもの（金沢城石川門、松本城渡櫓、松本城辰巳附櫓など）を挙げた Fig.VII.2 Fig.VII.3 Fig.VII.4。また、参考資料として桃山時代の他城郭の建造物のリストを作成した。ここで選定した類例については、今後、他史料からでは復元根拠が不足する場合に、建物の構造や意匠等の個別具体的な考察事項によって適切に選択して使用していく必要がある。

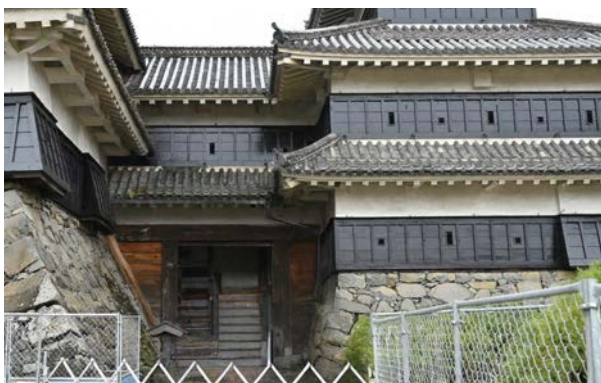
Fig.VII.3 第一条件の類例：松本城渡櫓

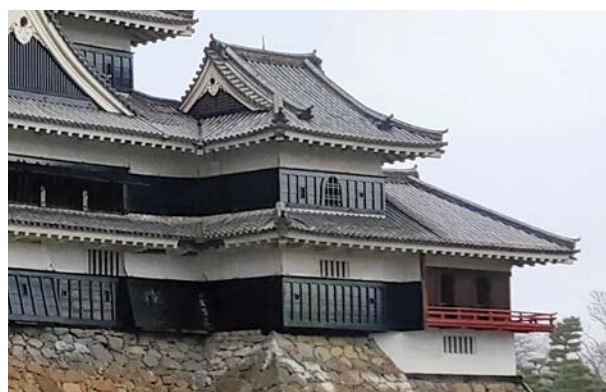
Fig.VII.4 第一条件の類例：松本城辰巳附櫓

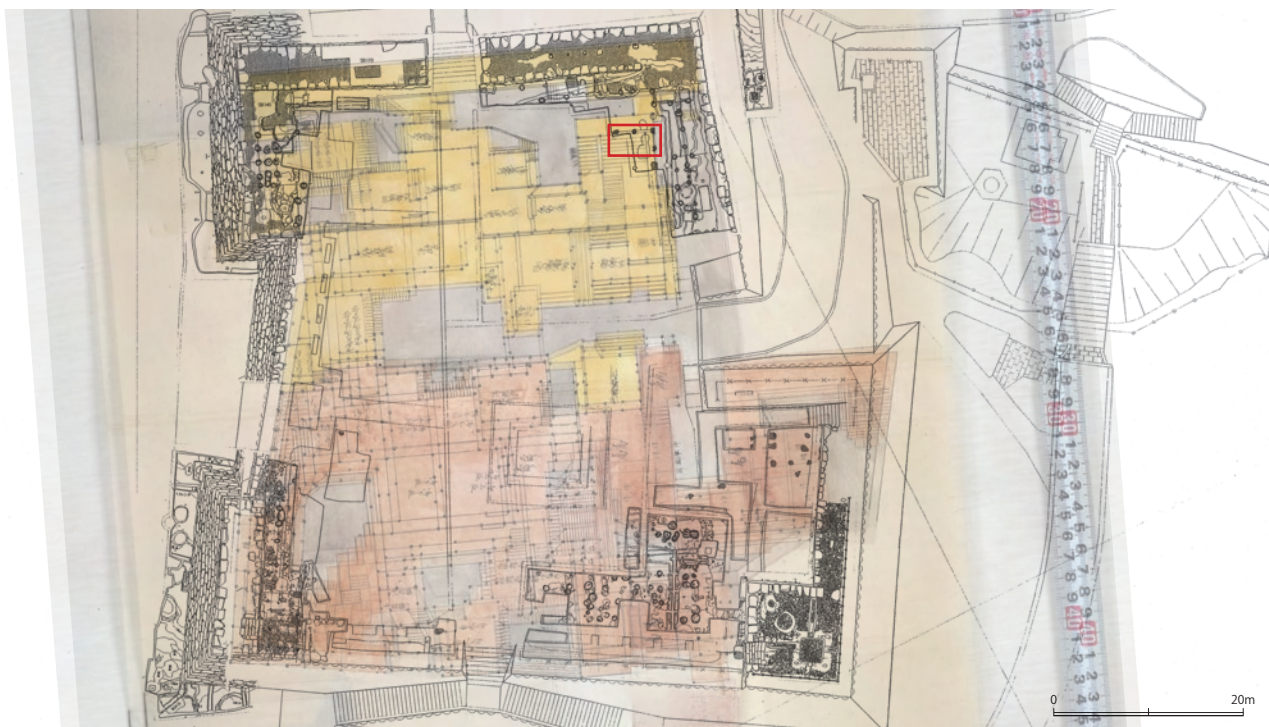
Fig.VIII.1 V期-V2期の重ね合わせ図（赤線囲み内の礎石に柱が合うように柱間を6.3尺と6.5尺にした絵図のオルソ画像を重ねている）

この結果を踏まえつつ、盛岡城本丸の絵図と発掘調査成果図との重ね合わせによる柱間寸法の考察を行った。特に、V-2期の絵図が遺構図と比較的類似していることから、オルソ画像化した本絵図を用いた比較検討を行ったところ、北東部分のS B 101礎石建物跡の礎石配置を基準とすると、柱間を6.3尺とした場合と6.5尺とした場合で、現況石垣との収まりに若干の

差異が生じるが、絵図を四隅で個別に重ね合わせると、いずれの柱間寸法でも本丸の現況石垣内に収まることが確認された（Fig.VIII.1 Fig.VIII.2）。

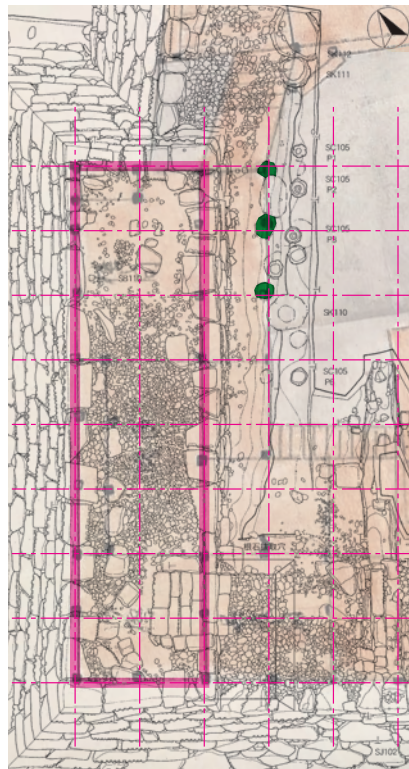
Fig.VIII.4 V期-2の南西部分の重ね合わせ図（柱間6.3尺）（緑色の礎石は礎石抜取痕）

さらに、南西、北東、北西の三箇所において、より縮尺の大きい遺構図とオルソ画像化された本絵図に6尺、6.3尺、6.5尺のグリッドを重ねた図を作成し、それらの収まり具合を検証した。柱間6尺の場合、南西部分の建物長辺が石垣よりも1間分ほど短くなってしまいうため、その可能性は低いと考えた（Fig.VIII.3）。一方、柱間6.3尺と6.5尺の場合は、石垣の規模と建物規模がおおよそ一致するため、いずれの可能性も考えられる。なお、櫓台単体で見ると6.5尺の方が石垣の規模により合うように見受けられるが、二階櫓において柱間6.3尺とする場合、絵図にみられる櫓台東側の廊下の側柱芯（西側から3本目の柱芯）とS B 109渡り廊

絵図との重ね合わせでは、V-2期絵図を基に6.3尺と6.5尺で比較検討を行った結果、全体的な一致は見られないものの、四隅個別での重ね合わせではいずれも石垣内に収まることが確認された。南西部分では6.3尺の場合に部分的な礎石抜取痕との合致が見られた。このことから、復元においては、東西方向の柱間は6.3尺とし、南北方向は石垣との納まりを考慮し、6.3尺を基本に調整することを一つの可能性として挙げた。
