# 志波城跡

第 104 次発掘調査 ～外郭西辺北部築地塀跡の調査～  
現地説明会 資料

平成 22 年 10 月 9 日(土)

盛岡市教育委員会 歴史文化課

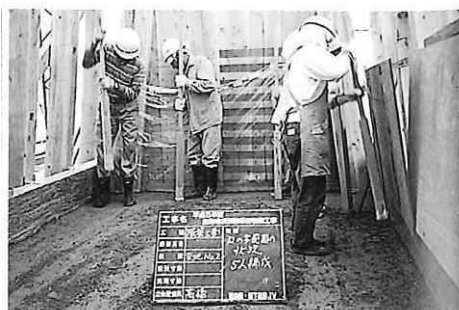
人力突固め

外郭南辺 築地塀復元の様子
