史跡盛岡城跡整備基本計画（案）

【概要版】

盛 岡 市

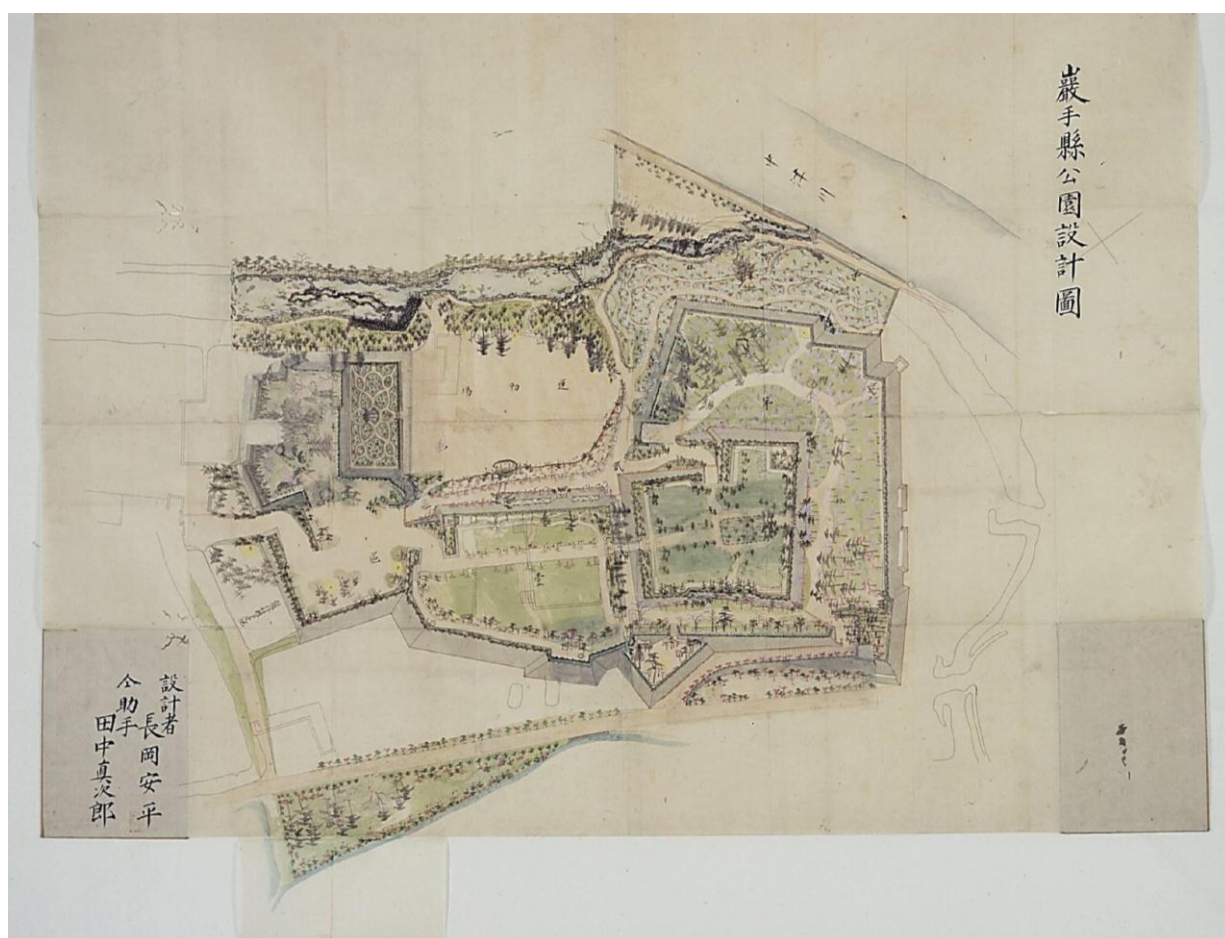
巖手縣公園設計圖 (財) 東京都公園協会 蔵 (図面左が北)

現在残されている図面および写真から、公園の設計にあたっては以下の点に配慮が払われたことが考えられる。

曲輪の空間的な広がりを活かして、公園的な緑地広場の整備を行っている。特に台所は運動場として利用できるよう、園路等も設けずに平場をそのまま一つの大きな広場としている。二ノ丸や本丸も公園として必要な最小限の園路の設置や、緑陰・点景とする樹木を植栽しながら、緑地広場としての整備を行っている。

内堀を鶴ヶ池として整備し親水空間とする、烏帽子岩と時雨の松を活かして日本庭園風の修景を行う等、城の遺構を巧みに活かした景観整備を行っている。また、岩手山や中津川の眺望を楽しめる場所を中心に、四阿を設置している。

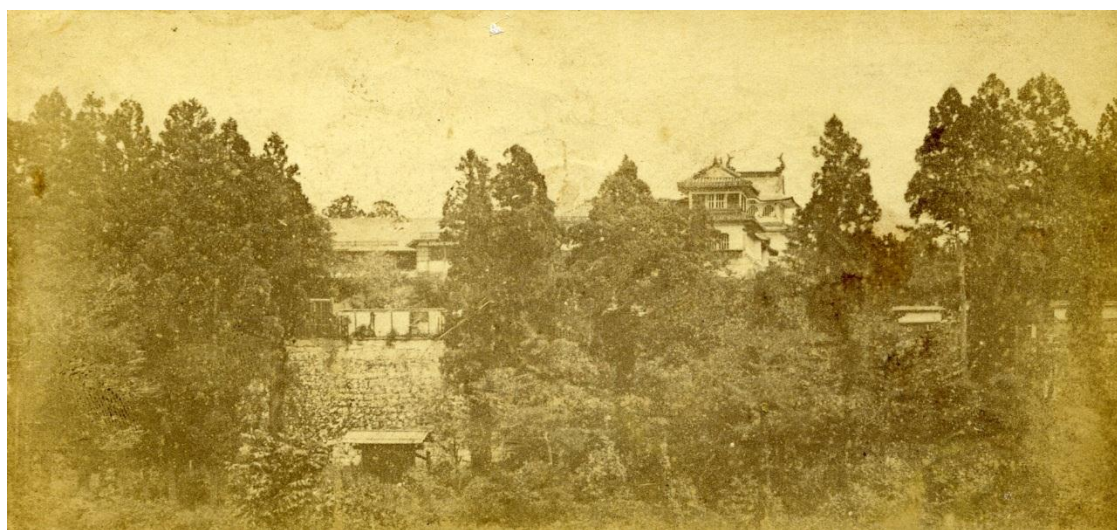
盛岡城古写真（盛岡市先人記念館 蔵）

近世城郭遺構（建築物・石垣等）の保存整備については、石垣の構築が完了し、内曲輪に配された各施設が機能していた廃城期（幕末～明治7年（1874）以前）の状態を概ねの基準とする。ただし、遺構の残存状況や史・資料の内容によっては、曲輪や整備地区単位において、その他の適切な年代を検討することとする。
