II 盛岡城跡の概要

3 盛岡城の基本構造

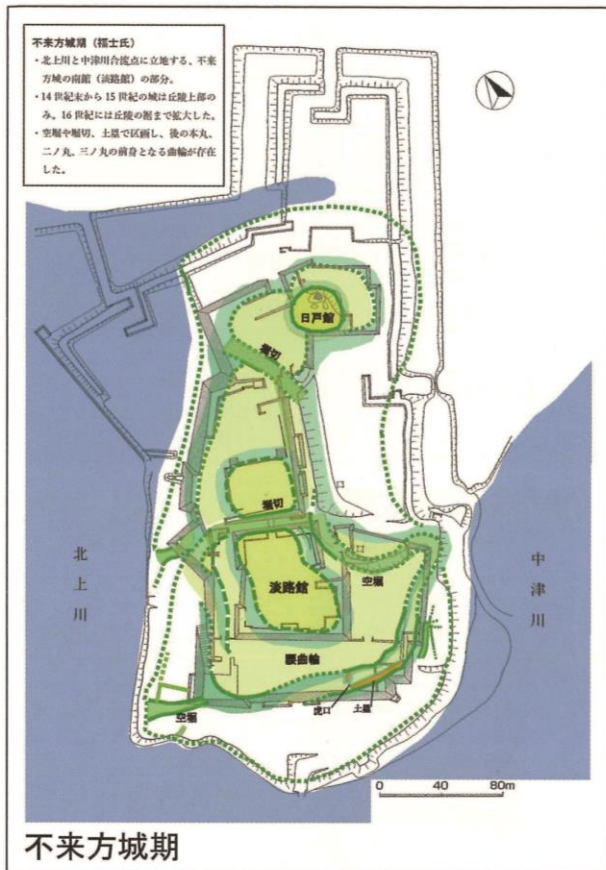
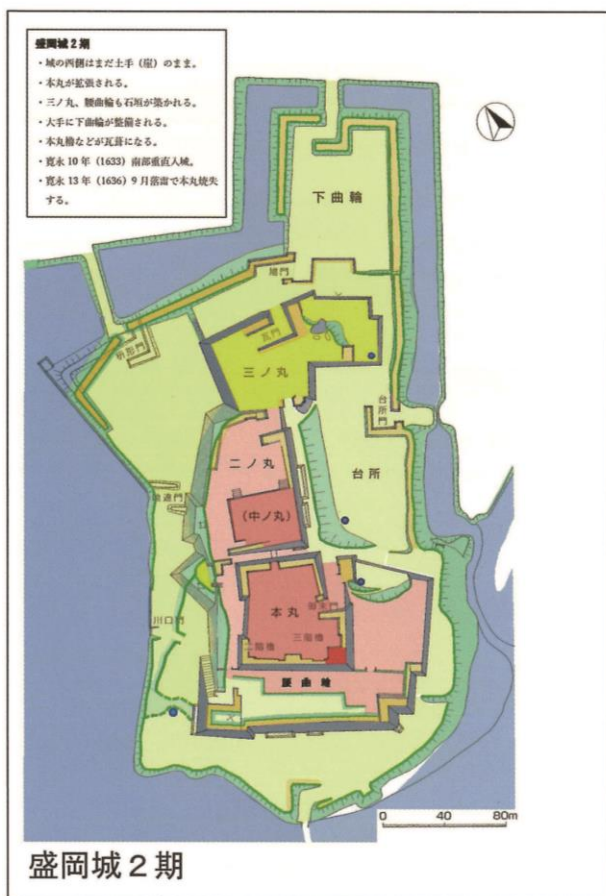
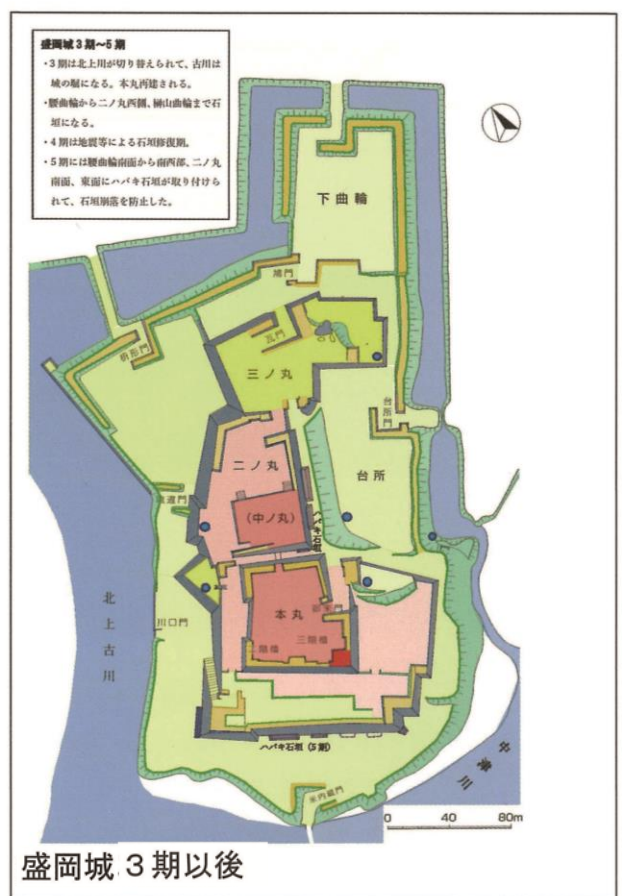
第6図 盛岡城縄張りの変遷

(2) 遺構の変遷 (25頁第6図)**不來方城期 (14世紀末～16世紀)**

曲輪は、丘陵の頂部から裾に至る自然地形に合わせた形で縄張りされており、後の盛岡城の本丸を主郭とし、二ノ丸・三ノ丸の前身となる曲輪が丘陵頂部に連なり、それぞれが堀切で区画されていた。また、淡路丸は狭長な曲輪が雛段状に造成され、主郭を囲んでいた。

不來方城 1 期は丘陵の上部中心に曲輪が構築され、2 a～2 b 期に規模を拡大、丘陵裾部まで堀や土塁が構えられていた。

南部氏により築城が行われた慶長年間 (16世紀末～17世紀初頭) に相当し、本丸と二ノ丸の西面を除く範囲と主要な城門のある虎口にのみ石垣が構築され、石垣様式は野面石を多用した乱積 (乱積A) である。

元和 3 年 (1617) に行われた大改修に伴うもので、本丸においては規模が拡張され、二ノ丸では石垣の修復が行われ、三ノ丸と淡路丸に石垣が構築されるなど、内曲輪の総石垣を志向した整備がすすめられ、近世城郭として一応の完成を見た時期といえる。

寛文 8 年 (1668) から延宝 4 年 (1676) にかけて、三階 (後の天守) 櫓・二階櫓を含めた本丸再建が進められたほか、内曲輪西面に直面していた北上川の川筋が切り替えられた。

その後、延宝 8 年 (1680) から貞享 3 年 (1686) の 7 年間の歳月をかけ、淡路丸西面から二ノ丸西面までの石垣が構築され、内曲輪の総石垣化が完成した時期である。

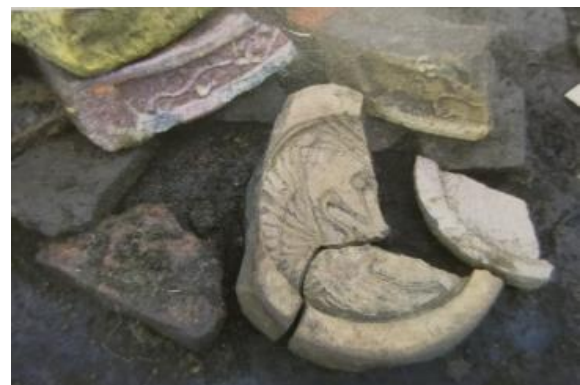
このほか、瓦の生産地としては、盛岡市本町通周辺（寺町窯跡）、仙北町下川原、東中野字見石などが伝えられているが、このうち本町通周辺において実施された発掘調査では、南部家の家紋である粒羽双鶴文・骨羽双鶴文・角羽双鶴文を施した燻瓦や赤瓦、窯道具や陶器の未製品等が出土したことから、盛岡藩の御用窯である寺町窯が付近に存在する可能性が示唆された。

寺町窯跡から出土した瓦等
（平成18年度調査）
