# 盛岡市大規模盛土造成地変動予測調査 (第二次スクリーニング)業務委託 調査位置図(2/2)

## 宅 地 概 要 (第一次スクリーニング結果)

| 盛土番号 | 11 | 宅地名 | 北松園2丁目 | | 造成(許可)年代 | 1980年代 | | | | | |

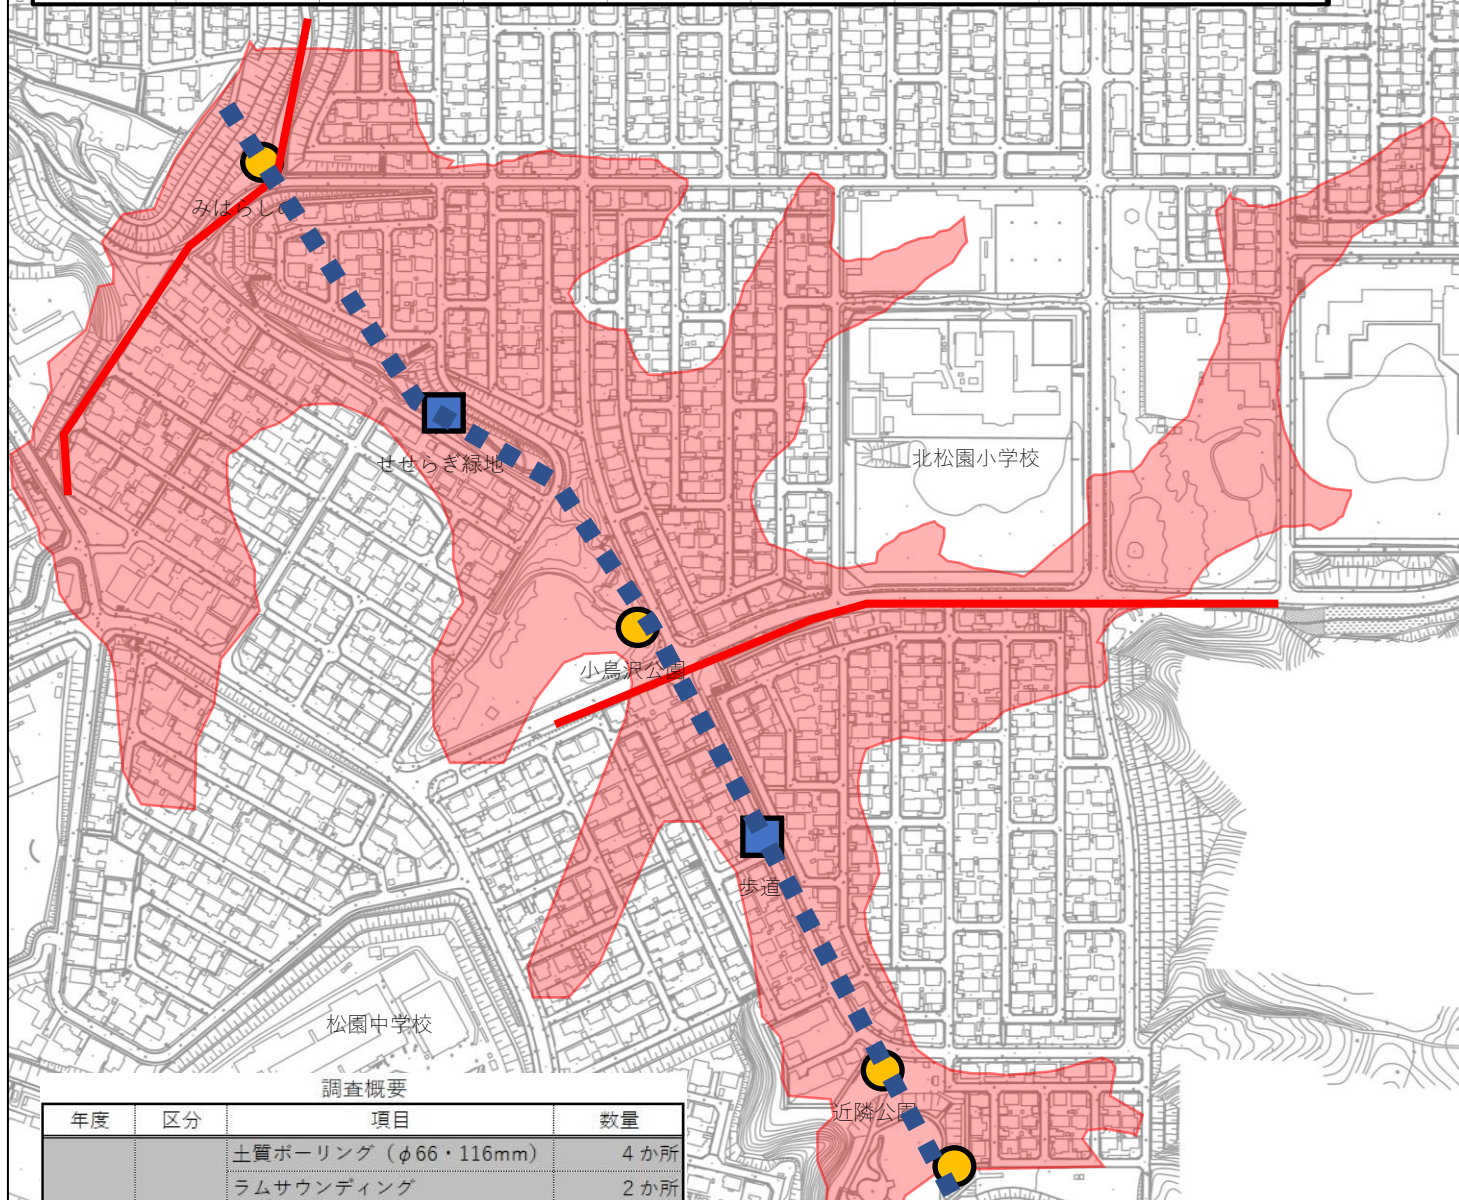
- : ボーリング箇所
- : ラムサウンディング箇所
- : 弾性波探査
- : 縦断測量
