永井地区コミュニティセンター長寿命化修繕 追加資料

○アスベスト調査状況

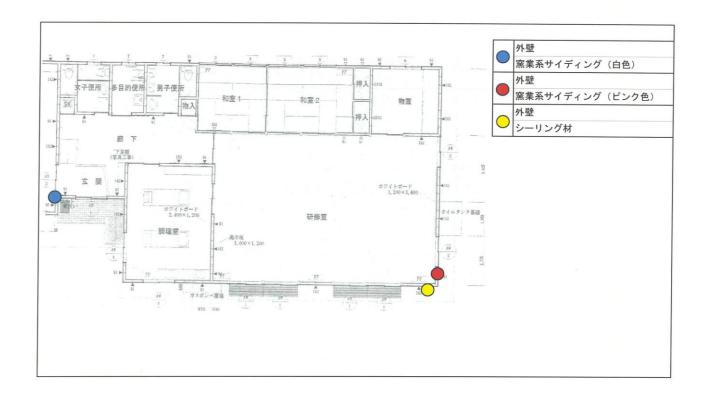
分析検体採取位置図

報告書番号	試料名称	採取箇所	石綿の有無	レベル
24-02351 -01	窯業系サイディング (白色)	外壁	含有なし	-
24-02351 -02	窯業系サイディング (ピンク色)	外壁	含有なし	-
24-02351 -03	シーリング材	外壁	含有なし	-
