1 岩手県庁屋上から望んだ盛岡城跡公園(2019年3月)

2 盛岡東警察署屋上から望んだ盛岡城跡公園(2015年9月)

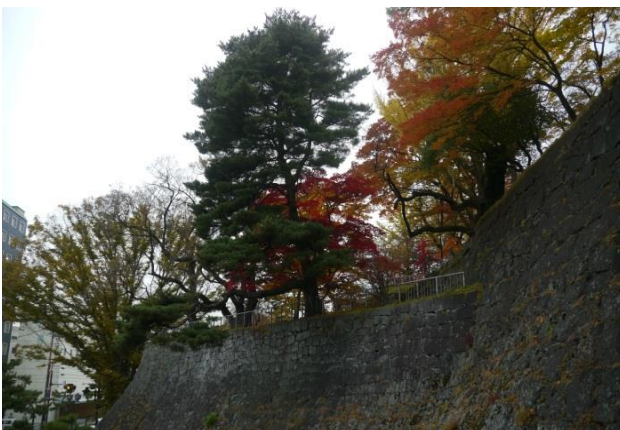
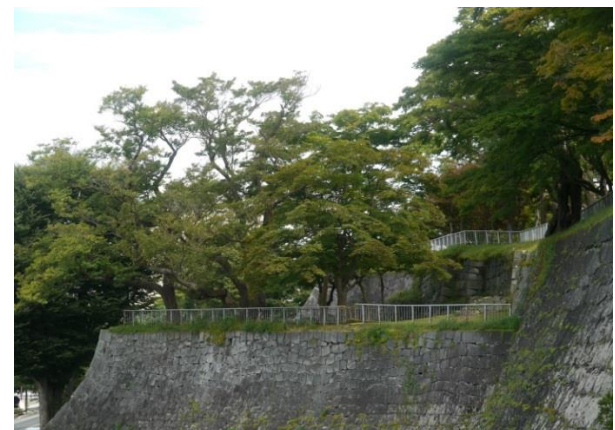
22 榊山稲荷曲輪アカマツの伐採前

榊山稲荷曲輪アカマツの伐採後

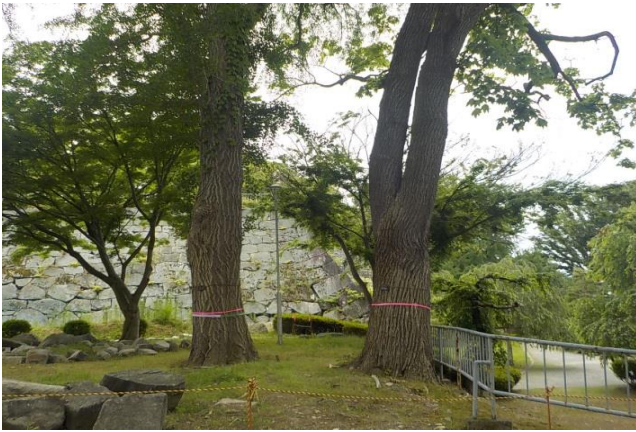
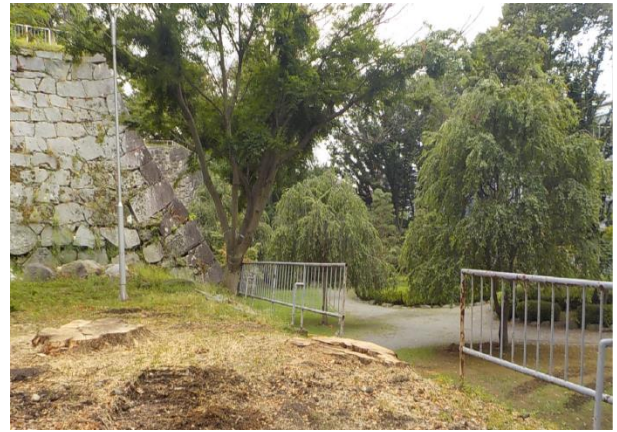
23 ミノ丸北西部ハリギリの(右)・イチヨウ(左)の伐採前

ミノ丸北西部ハリギリの(右)・イチヨウ(左)伐採後

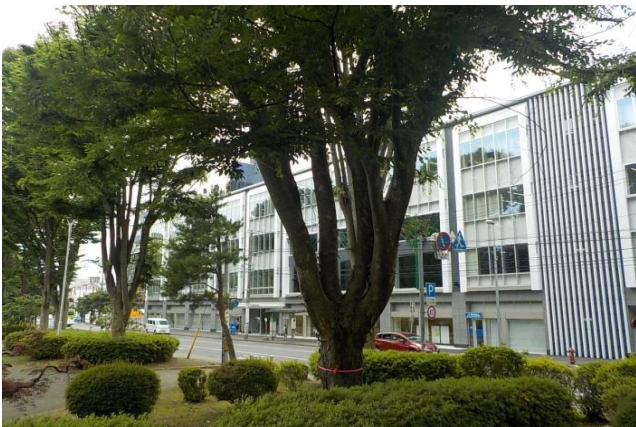
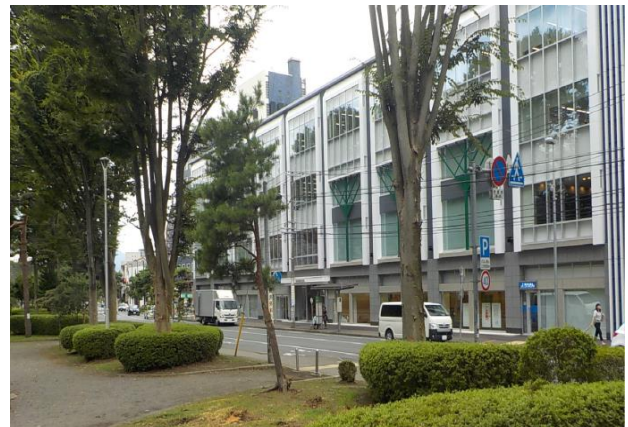
25 教育会館東側ケヤキの伐採前

教育会館東側ケヤキの伐採後

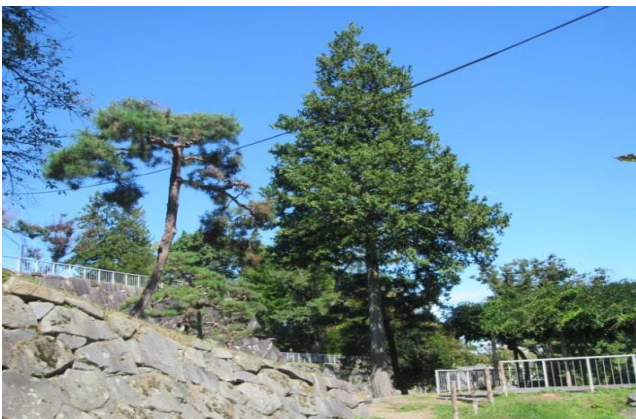
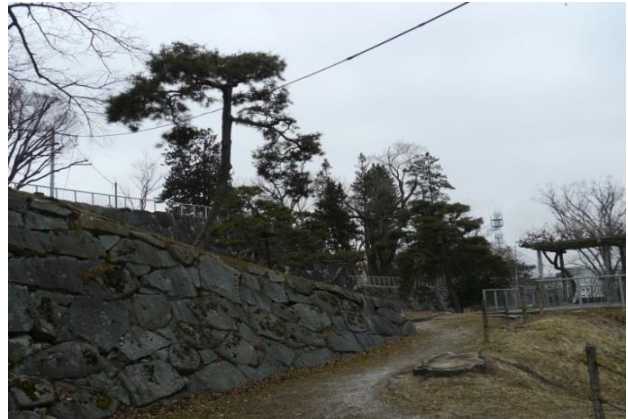
26 本丸登城坂サワラの伐採前

本丸登城坂サワラの伐採後

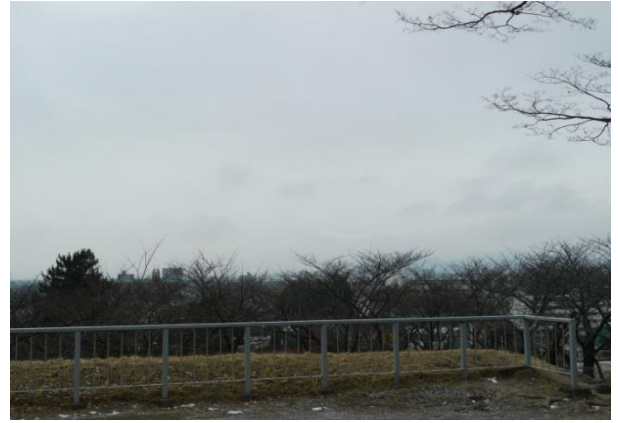
27 淡路丸南部アカマツの伐採前

淡路丸南部アカマツの伐採後

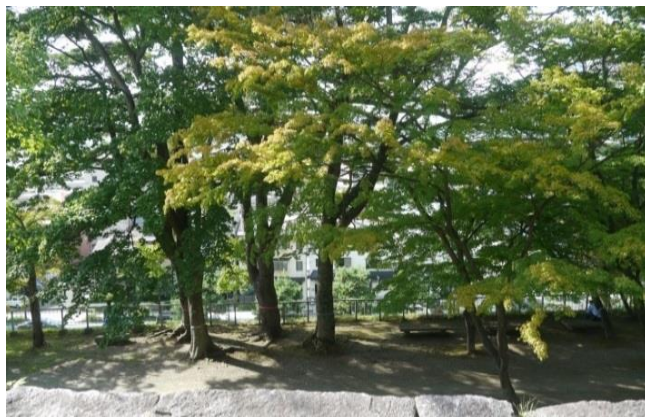
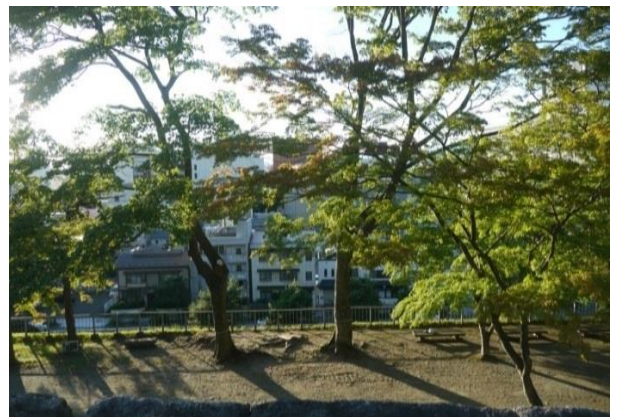
28 淡路丸西側カラムツ・チョウセンゴヨウ伐採前

淡路丸西側カラムツ・チョウセンゴヨウ伐採後

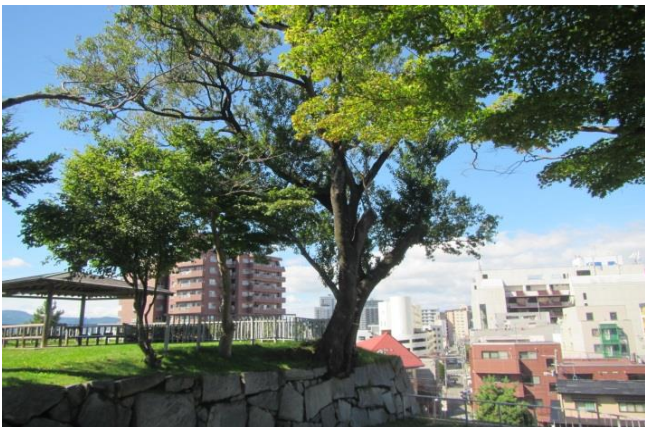
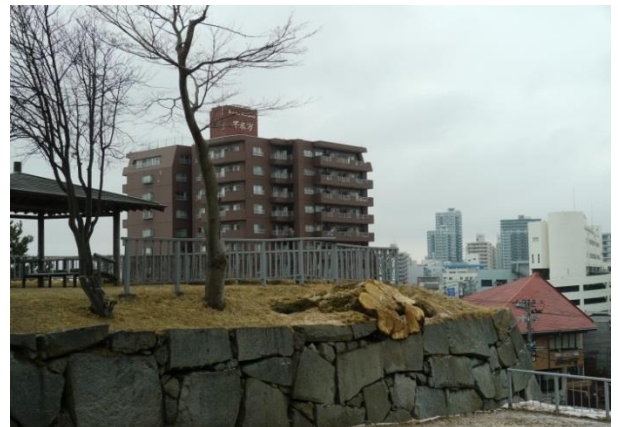
29 淡路丸吹上三社ソメイヨシノの伐採前

淡路丸吹上三社ソメイヨシノの伐採後

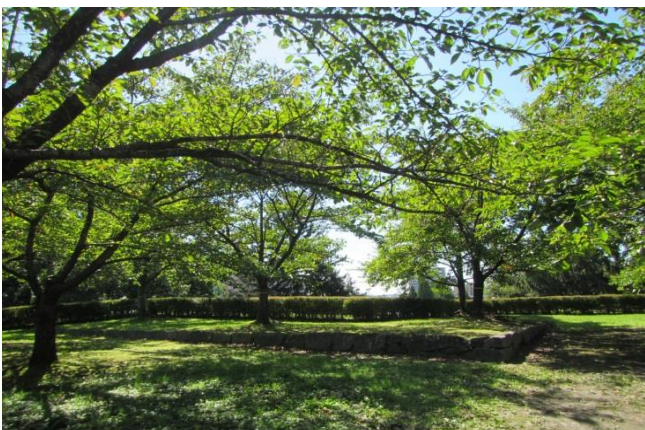
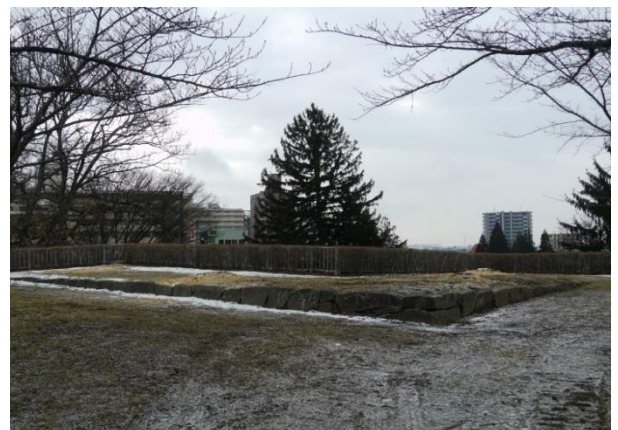
30 淡路丸南東部大櫓台ソメイヨシノの伐採前

淡路丸南東部大櫓台ソメイヨシノの伐採後

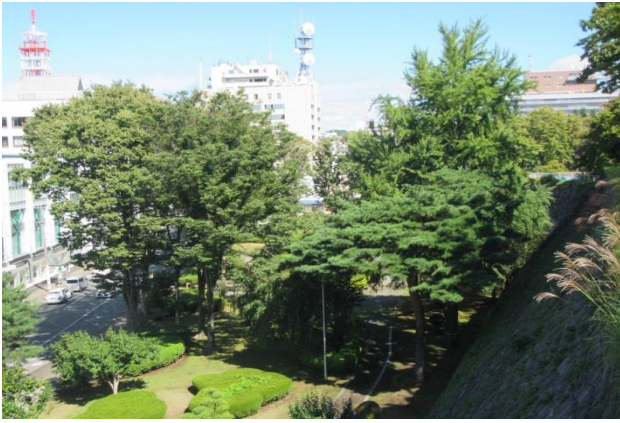
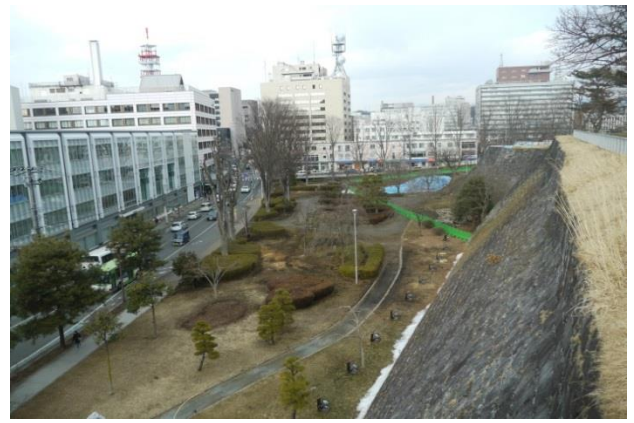
31 本新蔵跡南西部イチョウ・ケヤキの伐採・剪定前

本新蔵跡南西部イチョウ・ケヤキの伐採・剪定前

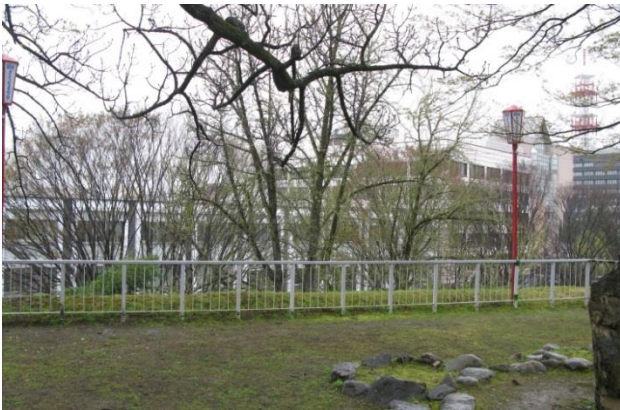
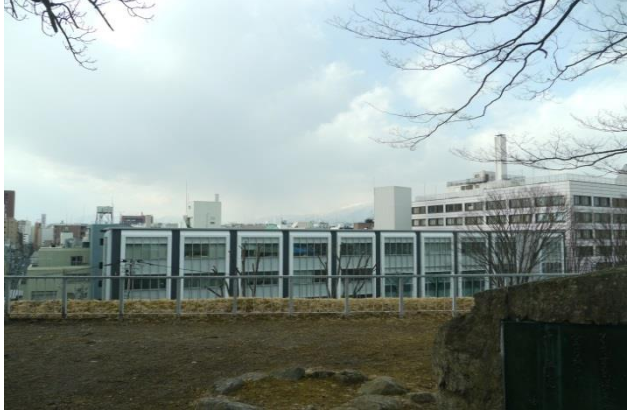
32 啄木碑から教育会館(岩手山)方面イチョウの伐採前

啄木碑から教育会館(岩手山)方面イチョウの伐採後

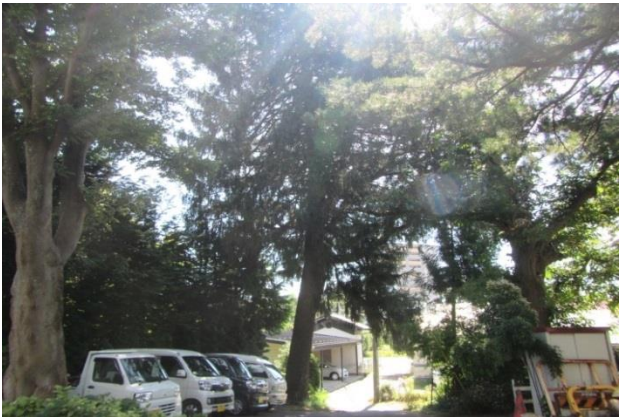
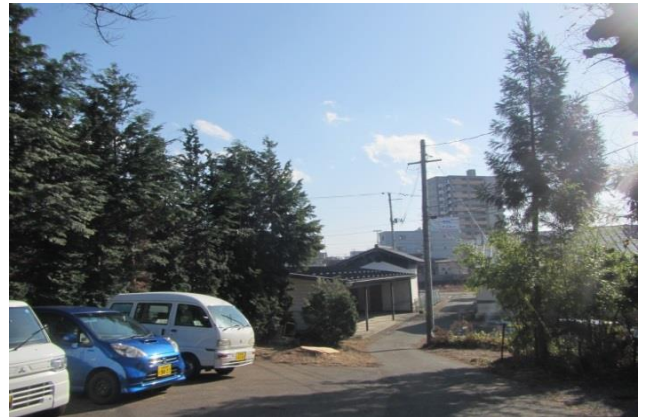
33 本蔵跡南西部ドイツトウヒの伐採前

本蔵跡南西部ドイツトウヒの伐採後

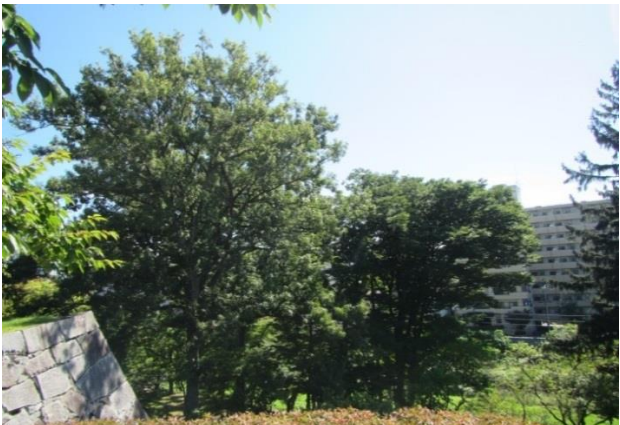
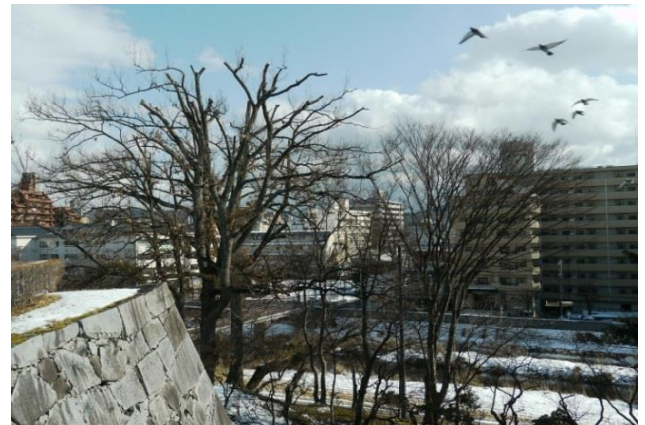
34 鉛蔵跡南東部クヌギの剪定前

鉛蔵跡南東部クヌギの剪定後
